船舶事故調査報告書

事故種類	乗組員死亡
発生日時	平成30年7月25日 04時10分ごろ
発生場所	北海道伊達市伊達港南東方沖 伊達港南防波堤灯台から真方位158° 1,340m付近 (概位 北緯42° 27.1′ 東経140° 51.9′)
事故の概要	漁船第二十八昭富丸 ^{しょうとみ} は、操業中、甲板員が落水して溺死した。
事故調査の経過	平成30年7月30日、本事故の調査を担当する主管調査官（函館事務所）ほか1人の地方事故調査官を指名した。 原因関係者から意見聴取を行った。
事実情報 船種船名、総トン数 船舶番号、船舶所有者等 L×B×D、船質 機関、出力、進水等	漁船 第二十八昭富丸、6.2トン HK2-21661（漁船登録番号）、個人所有 12.79m (Lr) × 3.21m × 0.98m、FRP ディーゼル機関、405kW（動力漁船登録票による）、平成2年7月25日
乗組員等に関する情報	船長 男性 44歳 一級小型船舶操縦士・特殊小型船舶操縦士・特定 免許登録日 平成8年3月22日 免許証交付日 平成28年2月10日 (令和3年3月21日まで有効) 甲板員A 男性 27歳
死傷者等	死亡 1人（甲板員A）
損傷	なし
気象・海象	気象：天気 曇り、風向 北東、風速 約1.4m/s、視界 良好 海象：海上 平穏、水温 約20℃
事故の経過	本船は、船長及び甲板員Aほか2人が乗り組み、ほたて貝 ^{けたあみ} 桁網漁の目的で、平成30年7月25日03時50分ごろ伊達港を出港した。 本船のほたて貝桁網漁は、鉄製桁に袋網を取り付けた桁網2台が横幅の約2分の1を船外にせり出した状態で、両舷の中央部から甲板員2人の手によりそれぞれ海中に投入された後、桁網に結ばれた引綱を引いてえい網し、袋網に入ったほたて貝を漁獲する方法で行われていた。 本船の桁網は、鉄製桁の縦の長さ約120cm、最大幅約210cm、

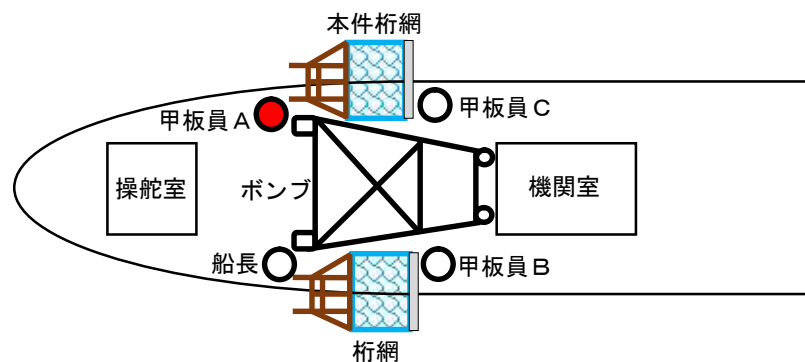
図1 本事故時の乗組員の配置

本船は、04時00分ごろ伊達港南東方沖の漁場に着いて主機を中立とし、前進行きあしの状態で桁網投入作業を開始し、船長及び甲板員Bが左舷中央部から1台目の桁網を投入した後、甲板員A及び甲板員Cが右舷中央部から‘2台目の桁網’（以下「本件桁網」という。）を投入した。（図1、図2 参照）

船長は、本件桁網が投入された後、乗組員の誰かが発した「あーっ」という声が聞こえたので右舷側を見ると、甲板員Aが、右足首に本件桁網の引綱が絡まり、引綱に引かれてブルワーク上から落水しそうになっているのが見えた。

- ・桁網の海中投入は、投入前に乗組員同士が声を掛け合うなどして、引綱のコイルに足が入っていないか確認してから行うこと。

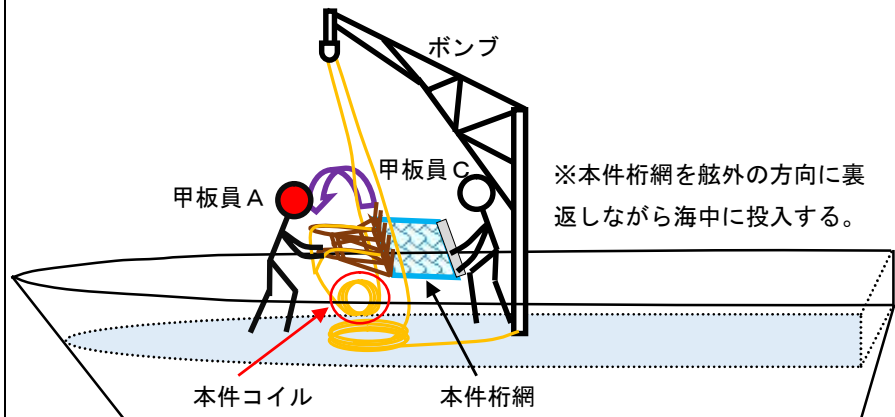
図2 本事故時の甲板員A及び甲板員Cの作業内容

桁網の引綱は合成繊維製で、直径が約2cm、長さが約120mあり、一方の端が本件桁網に結び付けられ、甲板員Aの足元で3回から4回コイルされたのち、「ポンプ」と称する‘前部甲板船尾側に設置されたマスト状の支柱’の先端にある滑車を通し、本件桁網の下付近でコイルされた後、もう一方の端が同支柱下部のシャックルに結び付けられていた。

<p>船長は、海上保安庁に本事故の発生を通報し、本件桁網を引き揚げたところ、右足首に引綱が絡み、容易に外れない状態で意識を失っている甲板員Aを発見し、救助して救命措置を行いながら伊達港に戻った。</p> <p>甲板員Aは、救急車により病院に搬送されたが、死亡が確認され、溺死と検案された。</p> <p>(付図1 事故発生場所概略図 参照)</p>
その他の事項	<p>甲板員Aは、ほたて貝桁網漁の経験が約4年間あり、本船には約2年前から乗船しており、桁網投入作業の経験が約1年間あった。</p> <p>甲板員Aは、本事故当時、体調不良を訴えていなかった。</p> <p>甲板員Aは、帽子、カッパの上下、作業用救命衣及び手袋を着用し、長靴を履いていた。</p> <p>‘引綱の、甲板員Aの足元で3回から4回コイルされている部分’(以下「本件コイル」という。)は、桁網投入作業時、乗組員の足が入らないよう、右舷側ブルワークに立て掛けられていた。</p> <p>本船は、本件桁網を投入する箇所のブルワークの高さが約56cmであった。</p> <p>船長は、桁網投入作業時に本件コイルに足を入れないよう注意して作業する旨、ふだんから甲板員Aに指導していた。</p> <p>甲板員A以外の乗組員で、桁網投入時、甲板員Aの右足首に本件桁網の引綱が絡むに至った状況を見た者はいなかった。</p> <p>船長は、本事故時、甲板員Aが、本件桁網を投入する際に体勢を崩し、船尾側に右足を踏み出したことにより、本件コイルに右足が入ってしまったのではないかと、本事故後に思った。</p>
分析	<p>乗組員等の関与 あり</p> <p>船体・機関等の関与 なし</p> <p>気象・海象等の関与 なし</p> <p>判明した事項の解析</p> <p>甲板員Aは、溺死した。</p> <p>本船は、伊達港南東方沖で操業中、甲板員Aが、本件桁網を投入する際、右足首に本件桁網の引綱が絡まったことから、引綱に引かれ、落水して溺死したものと考えられる。</p> <p>甲板員Aは、本件コイルに右足が入ったことから、右足首に引綱が絡まった可能性があると考えられるが、引綱が絡むに至った状況を目撃した者がおらず、その状況を明らかにすることはできなかった。</p>

原因	<p>本事故は、本船が、伊達港南東方沖で操業中、甲板員Aが、本件桁網を投入する際、右足首に本件桁網の引綱が絡まったため、引綱に引かれ、落水して溺死したことにより発生したものと考えられる。</p>
再発防止策	<p>今後の同種事故等の再発防止に役立つ事項として、次のことが考えられる。</p>
