船舶事故調査報告書

令和元年10月2日

運輸安全委員会（海事専門部会）議決

事故種類	衝突
発生日時	平成30年11月11日 15時40分ごろ
発生場所	長崎県松浦市黒島東方沖 貝瀬灯台から真方位226° 1,600m付近 (概位 北緯33° 27.1' 東経129° 43.9')
事故の概要	旅客船フェリーたかしま2は、西北西進中、また、プレジャーボートSouthern Crossは、南南西進中、両船が衝突した。 Southern Crossは、船長が負傷し、船首部バウスプリットの割損等を生じ、また、フェリーたかしま2は、右舷船首部外板に擦過傷を生じた。
事故調査の経過	平成30年11月16日、本事故の調査を担当する主管調査官（長崎事務所）ほか1人の地方事故調査官を指名した。 原因関係者から意見聴取を行った。
事実情報 船種船名、総トン数 船舶番号、船舶所有者等 L×B×D、船質 機関、出力、進水等	A 旅客船 フェリーたかしま2、162トン 136881、鷹島汽船有限会社（A社） 32.06m×8.50m×2.84m、鋼 ディーゼル機関、882kW、平成14年7月27日 B プレジャーボート Southern Cross、5トン未満 292-29485佐賀、個人所有 7.14m (Lr) × 2.75m × 1.36m、FRP ディーゼル機関、140.48kW、昭和62年9月
乗組員等に関する情報	A 船長A 男性 53歳 四級海技士（航海） 免許年月日 平成12年8月25日 免状交付年月日 平成27年6月23日 免状有効期間満了日 令和2年8月24日 B 船長B 男性 70歳 一級小型船舶操縦士・特殊小型船舶操縦士・特定 免許登録日 平成9年5月20日 免許証交付日 平成29年5月15日 (令和4年5月19日まで有効)
死傷者等	A なし

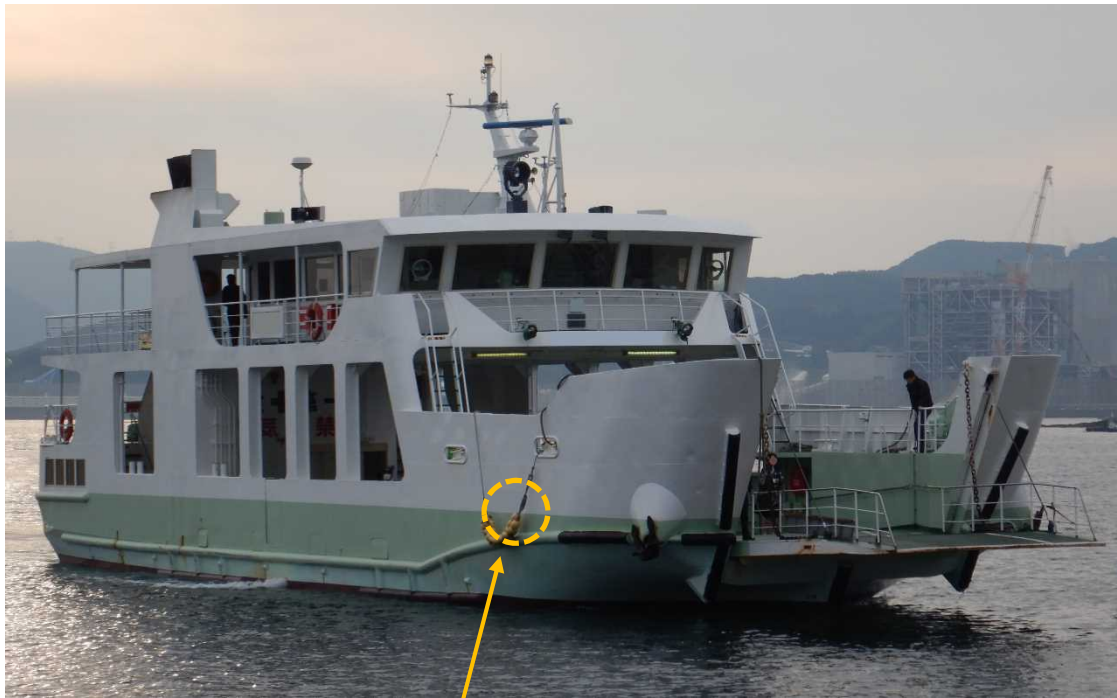
写真1 A船

擦過傷箇所

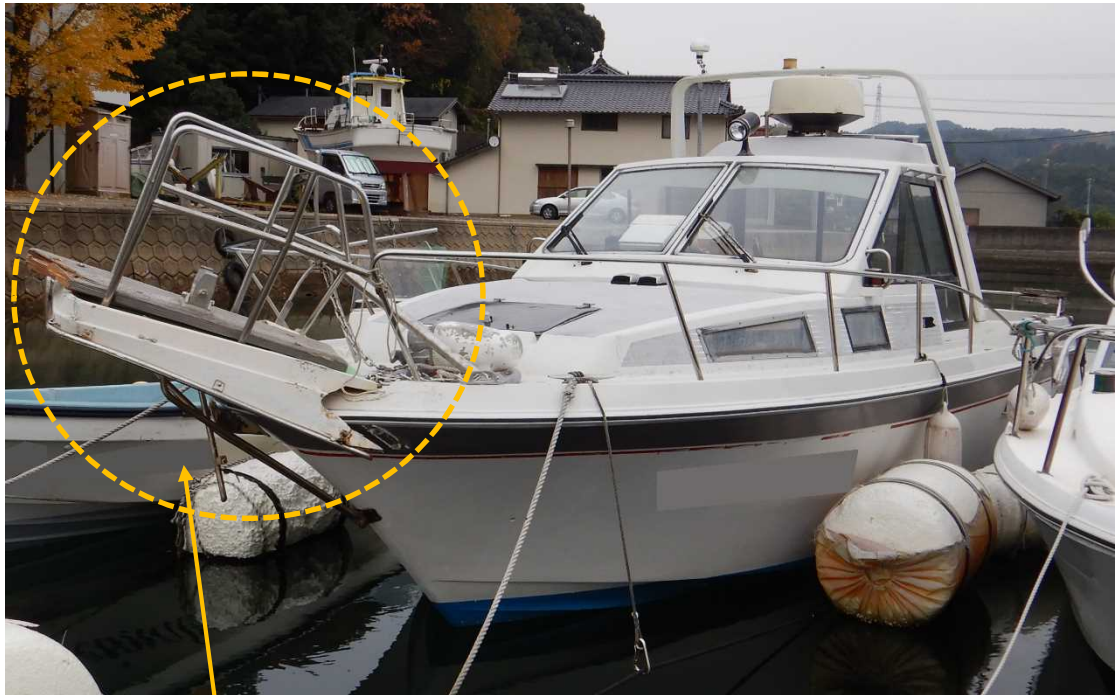
写真2 B船

船首部バウスプリットに割損
