船舶事故調査報告書

令和元年10月2日

運輸安全委員会（海事専門部会）議決

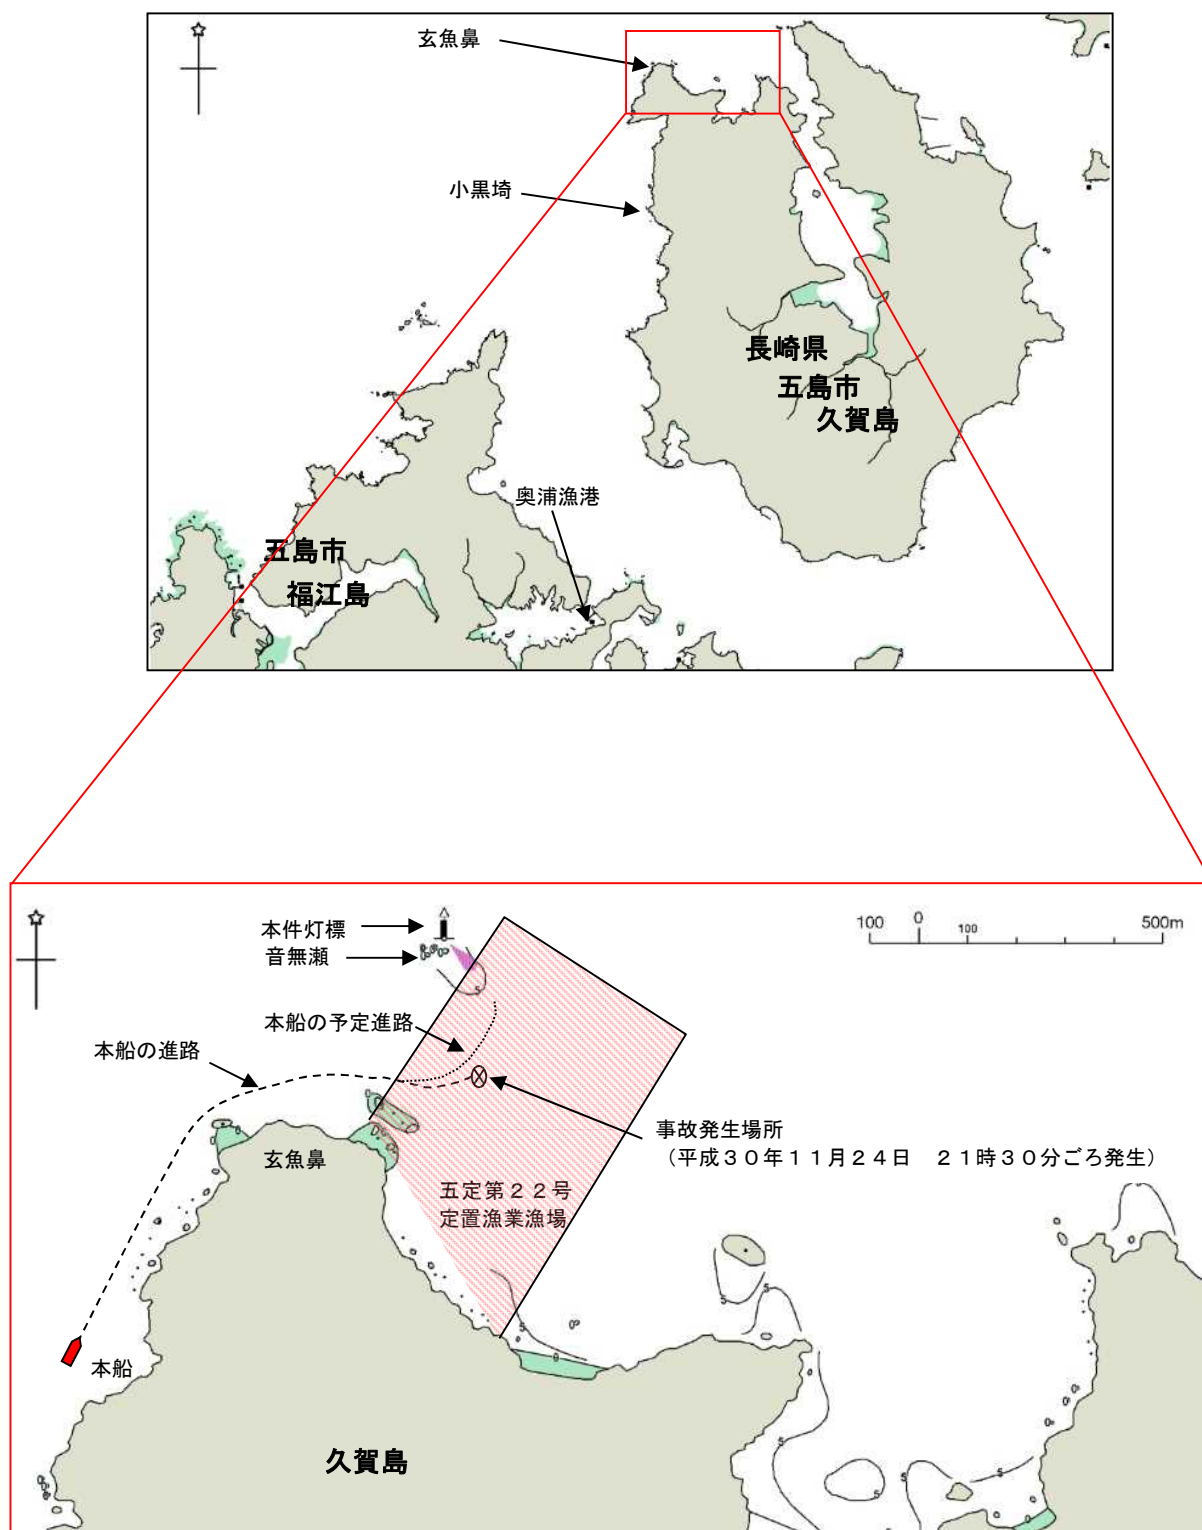
付図1 事故発生経過概略図

<p>い、玄魚鼻北東方沖で久賀島音無瀬灯標（以下「本件灯標」という。）を左舷正横に見て旋回した。</p> <p>本船は、左旋回中、後部甲板中央部から船尾方に向けて出していた竿（さお）にいかがかかり、船長が、船尾方を向いて同いかを引き揚げていた際、振り返ったところ船首方に定置網（以下「本件定置網」という。）のブイを認めたので機関を中立運転にしたものの、21時30分ごろ本件定置網に乗り揚げた。</p> <p>船長は、機関を後進に操作して本件定置網から離脱を試みたものの、脱出することができず、機関を停止し、家族に連絡して夜明けに海上保安庁に通報することとしていたところ、付近を航行していた船舶によって海上保安庁に通報された。</p> <p>本船は、海上保安庁から要請を受けた定置網の所有者の船舶によって引き出され、その後、巡視艇にえい航され、25日10時00分ごろ、五島市岐宿港の造船所に到着した。</p> <p>（付図1 事故発生経過概略図、写真1 本船 参照）</p>
<p>その他の事項</p>	<p>本件定置網は、長崎県知事から免許を受け、五定第22号と称する定置漁業漁場内に敷設されており、定置網の形状に沿って海面上に多数のブイが設置され、また、本件定置網の南南東側には、南東方向に灯色が橙色及び白色の標識灯の順にそれぞれ1つずつ設置されていた。</p> <p>船長は、本事故当時、GPSプロッターの電源を入れていたものの、定置網の区域の表示はないので、目視のみで操船しており、一時的に雨が激しく降ったので本件定置網の標識灯を見えづらく感じていた。</p> <p>船長は、本事故発生場所付近の海域での操業経験が約30年あり、本件定置網の存在を知っていた。</p> <p>船長は、本件灯標を左舷正横に見た際、周回して2度目までは左舷30°に取って旋回していたが、本事故時は、いかを揚げることに集中しており、左舷15°に取ったままで大回りに左旋回して定置網に乗り揚げたと本事故後に思った。</p> <p>本船の喫水は、船首約0.8m、船尾約2.0mであった。</p>
<p>分析</p> <p>乗組員等の関与</p> <p>船体・機関等の関与</p> <p>気象・海象等の関与</p> <p>判明した事項の解析</p>	<p>あり</p> <p>なし</p> <p>なし</p> <p>本船は、玄魚鼻北東方沖において、船長が、いかを揚げることに集中していたこと、及び左舷を30°に取るべきところ15°に取ったことに気付かず、旋回を続けたことから、本件定置網に向かうようになり、本件定置網に乗り揚げたものと考えられる。</p>
