船舶事故調査報告書

令和元年9月18日

運輸安全委員会（海事専門部会）議決

事故種類	乗揚																								
発生日時	平成31年3月5日 23時00分ごろ																								
発生場所	沖縄県名護市天仁屋埼北東方沖 高墓埼灯台から真方位061° 4海里（M）付近 （概位 北緯26° 34.2′ 東経128° 09.1′）																								
事故の概要	漁船第八美紀丸は、漂泊中、干出浜に乗り揚げた。 第八美紀丸は、推進器翼の欠損等を生じた。																								
事故調査の経過	平成31年3月22日、本事故の調査を担当する主管調査官（那覇事務所）ほか1人の地方事故調査官を指名した。 原因関係者から意見聴取を行った。																								
事実情報 船種船名、総トン数 船舶番号、船舶所有者等 L×B×D、船質 機関、出力、進水等	漁船 第八美紀丸、12トン ON2-0917（漁船登録番号）、個人所有 14.97m（Lr）×3.82m×1.26m、FRP ディーゼル機関、404.53kW、平成2年4月16日 第292-41592号（船舶検査済票の番号）																								
乗組員等に関する情報	船長 男性 70歳 一級小型船舶操縦士・特殊小型船舶操縦士・特定 免許登録日 昭和63年10月28日 免許証交付日 平成30年7月17日 （令和5年11月4日まで有効）																								
死傷者等	なし																								
損傷	推進器翼に欠損及び曲損、右舷船尾船底に破口、船底外板に擦過傷																								
気象・海象	気象：天気 晴れ、風向 南東～南南東、風力 4、視界 良好 海象：波向 北東～東、波高 約1m、潮汐 ほぼ低潮時 本事故発生場所の南西方約15.8Mに位置する宮城島地域気象観測所の観測値は、次のとおりであった。

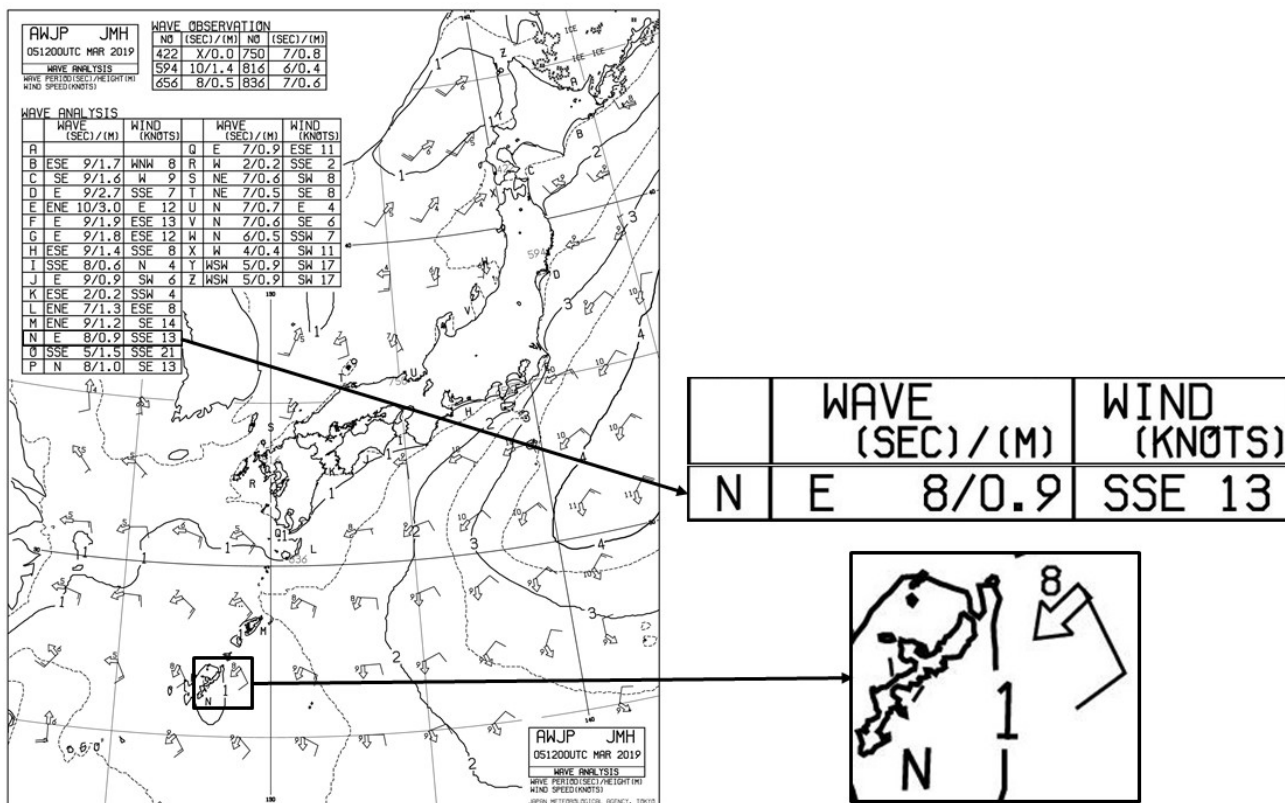
付図1 沿岸波浪実況図

<table border="1"> <tr> <td>23:00</td> <td>南南東</td> <td>5.7</td> <td>南東</td> <td>10.2</td> </tr> </table> <p>沿岸波浪実況図によれば、沖縄島沖南部太平洋側及び北部太平洋側における波浪の状況は、次のとおりであった。</p> <p>5日21:00 南部太平洋側</p> <p>波向 東、波高 0.9m、周期 8秒</p> <p>風向 南南東、風速 13kn (約6.7m/s)</p> <p>北部太平洋側</p> <p>波向 北東、波高 1.1m、周期 8秒</p> <p>風向 南南東、風速 10kn (約5.1m/s)</p> <p>(付図1 沿岸波浪実況図 参照)</p>	23:00	南南東	5.7	南東	10.2
23:00	南南東	5.7	南東	10.2		
事故の経過	<p>本船は、船長が1人で乗り組み、一本釣り漁の目的で、平成31年3月5日05時00分ごろ沖縄県金武中城港金武湾の定係地であるうるま市所在の赤野漁港（通称）を出港した。</p> <p>船長は、インターネットの気象情報で明後日（7日）に沖縄島周辺海域が時化する予報だったので近場で操業を行って仮眠した後、状況によって、操業を続けるか帰港するかを判断することとした。</p> <p>本船は、北東進して天仁屋埼東南東方沖6M付近において、水深が約400mの海域で11時00分ごろ～17時00分ごろまで操業を行った後、主機を中立運転として停泊灯、回転灯及び集魚灯を点灯させ、船首を南西方に向けて漂泊した。</p> <p>船長は、南風約10m/s、波高約2mの状況であること、また、漁業無線の気象情報で、明日（6日）の予報が西～南西の風、波高約2.5mであることを確認し、本船が西方の陸側には流されないと思い、レーダーの見張り警報機能（範囲内に他船、島、岩礁などが入ると警報音が鳴る機能、以下「レーダー見張機能」という。）を2～3Mの範囲に設定し、20時00分ごろ操舵室内で仮眠を始めた。</p> <p>本船は、23時00分ごろ、船長が船底に何か当たったような音で目が覚めて周辺を確認したところ、磯波が至近まで迫っており、2回ほど磯波を受けて圧流され、干出浜（さんご礁）に乗り揚げた。</p> <p>本船は、船長が、GPSプロッターで天仁屋埼付近に乗り揚げたことを認め、主機を停止して停泊灯のみを点灯し、船内に浸水がないことを確認して投錨した後、満潮を待って離礁しようとしたものの、6日00時00分ごろから激しい雨を伴う約20m/sの風による風波によって干出浜内に更に圧流された。</p> <p>船長は、06時35分ごろ本事故の発生を118番通報し、11時00分ごろ陸地から救助に向かった海上保安官により救助された。</p> <p>本船は、タグボートにより、4月10日に引き出されてえい航され、赤野漁港に陸揚げされた。</p> <p>(付図2 事故発生経過概略図、写真1 本船 参照)</p>					
その他の事項	<p>本船の喫水は、船首約1.0m、船尾約1.5mであった。</p>
