## 船舶事故調査報告書

事故種類	乗組員負傷
発生日時	平成31年2月28日 10時35分ごろ
発生場所	鹿児島県瀬戸内町古仁屋港（奄美大島） 古仁屋港防波堤灯台から真方位271°420m付近 （概位 北緯28°08.7′ 東経129°18.5′）
事故の概要	旅客フェリーフェリーあまみは、揚げ荷役中、車両甲板上で作業に従事していた甲板手が負傷した。
事故調査の経過	平成31年3月22日、本事故の調査を担当する主管調査官（那覇事務所）ほか1人の地方事故調査官を指名した。 原因関係者から意見聴取を行った。
事実情報 船種船名、総トン数 船舶番号、船舶所有者等 L×B×D、船質 機関、出力、進水等	旅客フェリー フェリーあまみ、2,942トン 140293、独立行政法人鉄道建設・運輸施設整備支援機構、奄美海運株式会社（A社） 112.00m×17.80m×11.80m、鋼 ディーゼル機関2基、7,723kW（合計）、平成18年1月
乗組員等に関する情報	船長 男性 53歳 三級海技士（航海） 免許年月日 平成2年8月22日 免状交付年月日 平成28年11月29日 免状有効期間満了日 令和2年9月20日 甲板手 男性 43歳
死傷者等	重傷 1人（甲板手）
損傷	なし
気象・海象	気象：天気 雨、風向 西北西、風速 約5.0m/s、視界 やや良好 海象：波高 約0.5m、潮汐 上げ潮の中央期
事故の経過	本船は、鹿児島県鹿児島市鹿児島港を起点に同県奄美群島の（喜界島）湾港～名瀬～古仁屋～平土野の各港を結ぶ航路とし、平成31年2月27日17時30分ごろ、船長及び甲板手ほか14人が乗り組み、旅客26人を乗せ、車両18台（乗用車及びトラック13台、トレーラー5台）及び貨物約563tを搭載し、船首約5.0m船尾約5.3mの喫水をもって、（喜界島）湾港へ向けて鹿児島港を出港した。

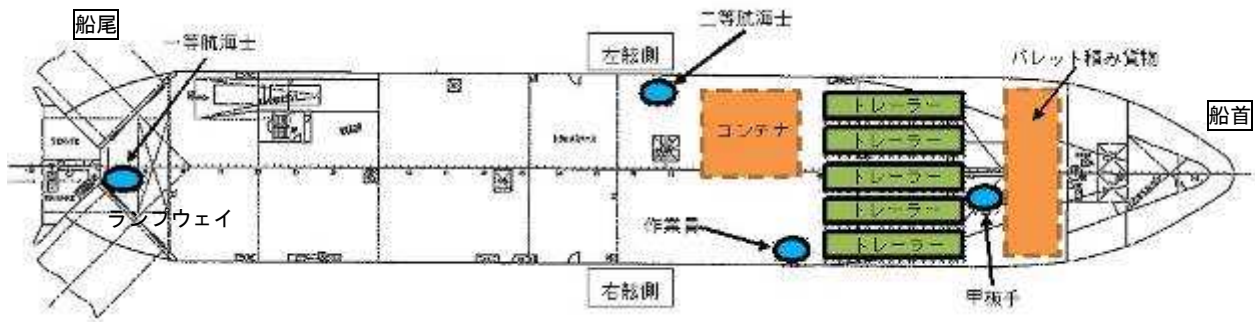
図1 本船車両甲板における荷役の配置状況

本船は、車両甲板上のランプウェイ付近に一等航海士、左舷中央部側壁付近に二等航海士、船首側貨物付近に甲板手がそれぞれ配置され、荷役会社であるA社の代理店(以下「B社」という。)の作業員1人が右舷側トレーラーの前に配置された。(図1参照)

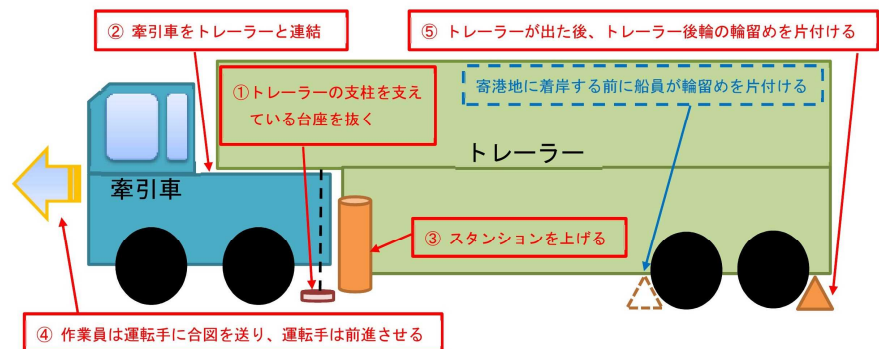
図2 トレーラー運搬手順

作業員は、トレーラーが運搬される直前に、‘トレーラーの支柱を支えている台座を抜き、トレーラー用スタンション(以下「スタンション」という。)を上げ、牽引車の運転手(以下「運転手」という。)に合図を送り、トレーラー後輪の輪留め(2個)を片付ける作業’(以下「一連の作業」という。)を担っていた。(図2参照)

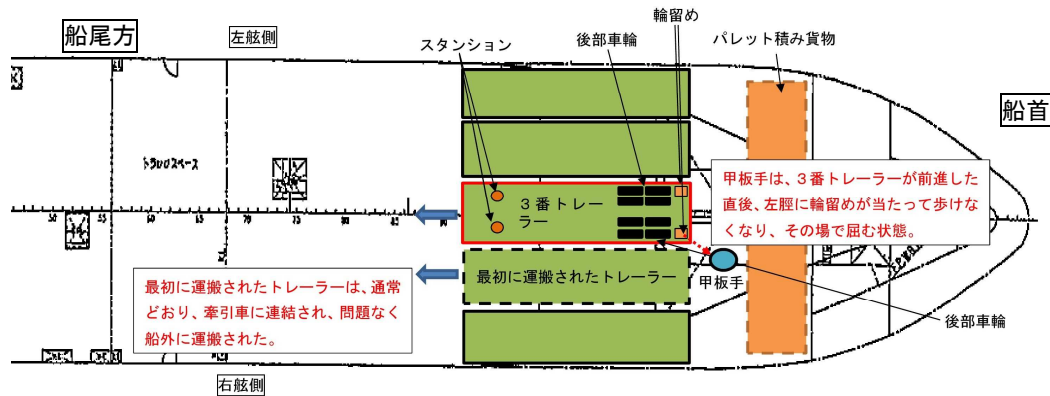
図3 本事故時の状況

甲板手は、船尾方に身体を向けたとき、3番トレーラーが前進した直後、左足の脛に衝撃を受け、痛みが治まらず、左脛が大きく腫れて歩けなくなり、その場で屈んだ状態となった。このとき、3番トレーラー後部右輪の輪留めはそのまま残されており、3番トレーラー後部左輪の輪留めが身体の高さにあったので、3番トレーラー後部左輪の輪留めが飛んで左脛に当たったと思った。(図3、写真1、写真2参照)

<p>A社は、同種事故の再発防止策として、次の措置を講じた。</p> <ul style="list-style-type: none"><li>・平成31年4月4日及び5日、A社所有のフェリーきかい及びフェリーあまみの船内において、A社乗組員に対し、荷役中の事故事例及び運輸安全委員会作成の「車両甲板上でのトラック・フォークリフト等による死傷事故の防止に向けて」を用い、死傷事故防止研修会を実施した。</li></ul> <p>(2) 今後必要とされる再発防止策</p> <ul style="list-style-type: none"><li>・車両甲板上で作業に従事する者は、車両の後方は輪留めが飛んでくる可能性があり危険なので、車両の前方等に配置し、身の安全を確保して作業に従事すること。</li><li>・車両甲板上で荷役を指揮する作業の責任者は、輪留めの設置状態について、複数人で指差呼称により確認し、二重のチェックを行わせること。</li><li>・A社は、車両甲板内において、落下物、輪留めの設置状態等が確認しやすくなるよう、薄暗い環境では懐中電灯などを用いて確認し、蛍光灯の照度を増やす、部分的に壁を塗り替えるなどの必要な措置を講じて明るい環境作りに努めること。</li><li>・一連の作業を行う場合、A社は、決められた作業及び手順を守り、B社は、車両を発進させる際、作業員の合図を確認した後、発進させること。</li></ul>
--	--

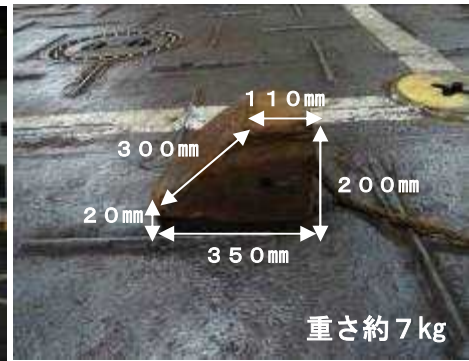
写真2 輪留め

<p>性があつた。</p> <p>トラックドライバーに関するホームページには、次のとおり記載されていた。</p> <p>トラック用の輪留めは、停車中に勝手に動かないように留めておく装置ですが、誤った使用方法ではその効果は得ることができません。タイヤのどの位置にかけても、輪留めでトラックをロックさせることはできますが、タイヤの前後に密着させて垂直になるように取り付けてこそ、輪留めの効果が得られるので、ただタイヤに挟めばよいといった使用では効果はありません。よく、輪留めをタイヤに密着させずに、タイヤの前後に置いてあるだけのトラックを見かけますが、そのような状態で誤って発進すれば、簡単に輪留めをはじき事故につながる恐れがあります。</p>
<p><b>分析</b></p> <p>乗組員等の関与 船体・機関等の関与 気象・海象等の関与 判明した事項の解析</p>	<p>あり なし なし</p> <p>本船は、古仁屋港の本件岸壁において揚げ荷役中、車両甲板上で牽引車に3番トレーラーを連結して発進した際、3番トレーラーのタイヤと輪留めの端部が接触して輪留めが飛んだことから、作業に従事していた甲板手の左脛に輪留めが当たって負傷した可能性があると考えられる。</p> <p>3番トレーラーの輪留めは、タイヤに対して垂直に密着していなかったことから、輪留めの効果が得られず、3番トレーラーのタイヤと輪留めの端部が接触して輪留めが飛んだ可能性があると考えられるが、輪留めが飛ぶ直前の状況を目撃している者がおらず、客観的情報が得られなかったことから、その状況を明らかにすることはできなかった。</p>
<p><b>原因</b></p>	<p>本事故は、本船が、古仁屋港の本件岸壁において揚げ荷役中、車両甲板上で牽引車に3番トレーラーを連結して発進した際、3番トレーラーのタイヤと輪留めの端部が接触して輪留めが飛んだため、作業に従事していた甲板手の左脛に輪留めが当たったことにより発生した可能性があると考えられる。</p>
<p><b>再発防止策</b></p>	<p>(1) 事故後に講じられた事故等防止策</p> <p>① 国土交通省により講じられた施策</p> <p>国土交通省九州運輸局鹿児島運輸支局は、本事故後、A社に対する特別監査を実施し、平成31年3月11日、A社代表者に対し、車両を固定する車止めの取扱い方法及び車両を誘導する際の作業手順、適切な教育・訓練について、措置を講ずるよう勧告を行った。</p> <p>② A社により講じられた措置</p>
