船舶事故調査報告書

令和元年10月2日

運輸安全委員会（海事専門部会）議決

事故種類	乗組員行方不明																													
発生日時	不明（平成30年7月16日 00時00分ごろ～08時00分ごろの間）																													
発生場所	不明（沖縄県久米島町久米島西方沖）																													
事故の概要	漁船哲丸は、無人で漂流しているところを発見され、船長が行方不明となった。																													
事故調査の経過	平成30年7月18日、本事故の調査を担当する主管調査官（那覇事務所）ほか1人の地方事故調査官を指名した。 原因関係者からの意見聴取は、本人が本事故で行方不明となったため、行わなかった。																													
事実情報 船種船名、総トン数 船舶番号、船舶所有者等 L×B×D、船質 機関、出力、進水等	漁船 哲丸、9.1トン ON2-1189（漁船登録番号）、個人所有 14.86m (Lr) × 3.58m × 1.15m、FRP ディーゼル機関、384.70kW、平成8年4月3日 第293-30652号（船舶検査済票の番号）																													
乗組員等に関する情報	船長 男性 39歳 一級小型船舶操縦士 免許登録日 平成23年8月19日 免許証交付日 平成28年8月10日 (令和3年8月18日まで有効)																													
死傷者等	行方不明 1人（船長）																													
損傷	なし																													
気象・海象	気象：天気 晴れ、視界 良好 本船発見場所の東方約49海里（M）に位置する久米島特別地域気象観測所における7月16日の観測値は、次のとおりであった。

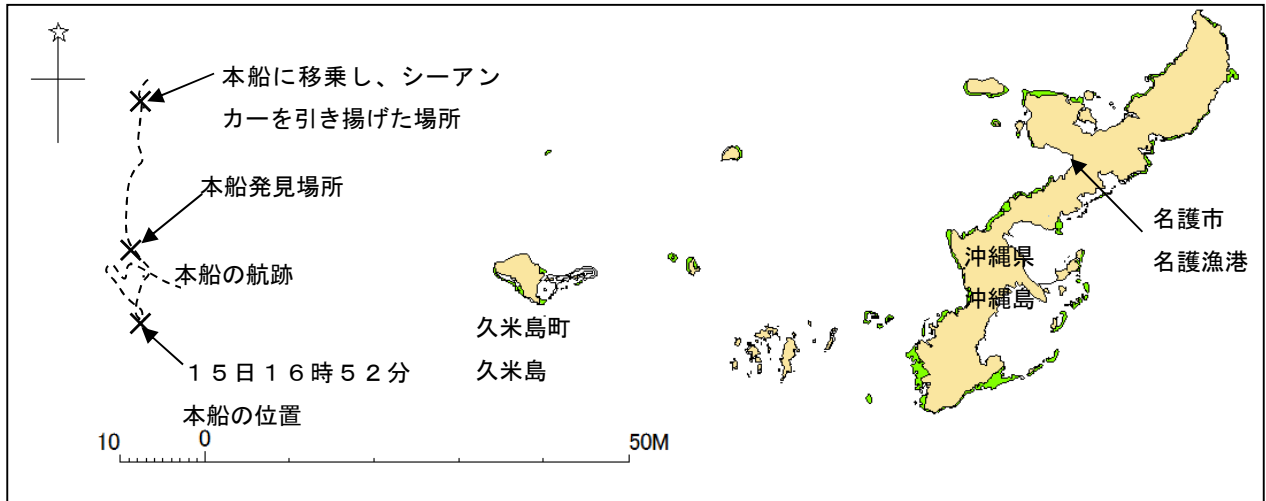
付図1 事故発生経過概略図

<p>本船船長は、海上保安庁の巡視船、飛行機及びヘリコプタ、水産庁監視船及び本件組合の漁船等により捜索が続けられたが発見されず、行方不明となった。</p> <p>(付図1 事故発生経過概略図 参照)</p>
<p>その他の事項</p>	<p>本船は、平成29年10月頃購入され、操業中の落水防止として、右舷及び船尾のみブルワーク上に甲板からの高さが約1.1mになるところまでステンレス製のハンドレールが増設された。なお、左舷側はブルワーク及びハンドレール共に高さが約0.8mであり、左舷中央部における水面から舷縁までの高さが約0.9mであった。</p> <p>本件シーアンカーは、傘部の直径が約9mであり、吊紐には直径約30mm 長さ約60mのえい索が接続され、傘頂部には^{おもり}錘を取り付けた先に長さ約20mの索が結ばれ、シャックルを介して2本の索が接続され、1本が先端に浮き球を取り付け、もう1本が長さ約100mの引揚げ索となっていた。</p> <p>本船並びに僚船A、僚船B及び僚船Cは、北緯25°30'～26°30'、東経125°30'～126°00'の海域内でそれぞれ分かれて、毎日08時00分ごろ～17時00分ごろまでの間に本件業務を行っていた。</p> <p>本船発見時における状況は、次のとおりであった。</p> <ul style="list-style-type: none"> ・船体には、他船と衝突したような痕跡はなかった。 ・右舷船首及び右舷船尾に釣り竿があったが、仕掛け及び釣り糸等が片付けられていた。 ・右舷前部に設けられた脱着可能な舷門が空いていた。 ・前部甲板の左舷側に漁獲物が入ったクーラーボックスがあった。 ・集魚灯が消灯していた。 ・左舷中央部のたつに本件シーアンカーのえい索が結ばれ、操舵室前部にある船室囲壁の左舷側に備えられた巻上げ機が空転しており、引揚げ索が同囲壁の左舷側の甲板上にあって、破損した引揚げ索のスイベルのボルトが巻上げ機の近くに落ちていた。 ・破損した引揚げ索のスイベルのボルトには、腐食が認められた。 ・クラッチレバーは、中立であった。 ・GPSプロッターには、久米島西方沖の南方から北方への航跡が表示されていた。 ・本船船長の携帯電話が、操舵室右舷側にあった。 ・15日16時52分GPSプロッターの画面を撮影した画像（北緯26°15.8' 東経125°55.5'）がデジタルカメラに記録されていた。 ・本船船長が名護漁港出港時に着用していた救命胴衣が後部甲板下の物入れにあった。 ・本船船長が操業中に使用する^{かっぱ}合羽のズボンと長靴がなくなってい

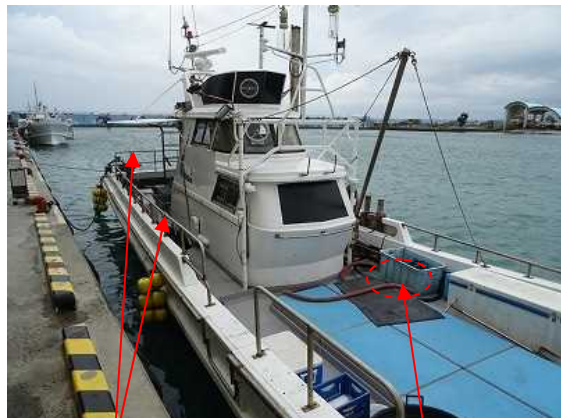
写真2 両舷のハンドレール状況

ハンドレールの増設箇所 引揚げ索があった場所

<p>た。</p> <p>本船船長の親族は、本船に移乗して状況を確認したところ、本件シーアンカーを回収する目的で、左舷船首のローラーガイドに通した引揚げ索を巻上げ機のドラムで巻き上げていたところ、本船船長が落水したのではないかと本事故後に思った。</p> <p>本船船長は、約6～7年間の操業経験があった。</p> <p>本船船長の親族によれば、本船船長は、身長が約180cmであり、出港前の健康状態は良好であると感じた。</p> <p>(付図2 本件シーアンカーの状況(イメージ)、写真1 本船(発見時)、写真2 両舷のハンドレール状況、写真3 ふだんの引揚げ索の巻上げ状況を再現、写真4 各索の結合部 参照)</p>
<p>分析</p> <p>乗組員等の関与 船体・機関等の関与 気象・海象等の関与 判明した事項の解析</p>	<p>不明</p> <p>不明</p> <p>不明</p> <p>本船船長は、行方不明となった。</p> <p>本船は、久米島西方沖において、7月16日00時00分ごろ本船船長が船長Aからの無線連絡に応答した後、08時00分ごろ船長Aが無線機で呼び出したものの応答がなかったことから、この間において、本船船長が落水したものと考えられる。</p> <p>本船は、発見された際、漁具が片付けられていたこと、集魚灯が消灯していたこと、巻上げ機が空転していたこと、及び引揚げ索が取り込まれていたことから、本件シーアンカーの回収作業中に本船船長が落水したものと考えられるが、目撃者がおらず、落水に至った状況を明らかにすることはできなかった。</p>
<p>原因</p>	<p>本事故は、本船が久米島西方沖で本件シーアンカーの回収作業中、本船船長が落水したことにより発生したものと考えられる。</p>
<p>再発防止策</p>	<p>今後の同種事故等による被害の軽減に役立つ事項として、次のことが考えられる。</p> <ul style="list-style-type: none"> ・甲板作業を行う場合は、救命胴衣を着用すること。 ・甲板上での作業を考慮し、舷側に落水防止のハンドレール等を増設することが望ましい。 ・外洋で操業する場合、携帯電話の電波の届かないところがあるので、非常事態の発生に備え、PLB(携帯用位置指示無線標識)を携帯することが望ましい。

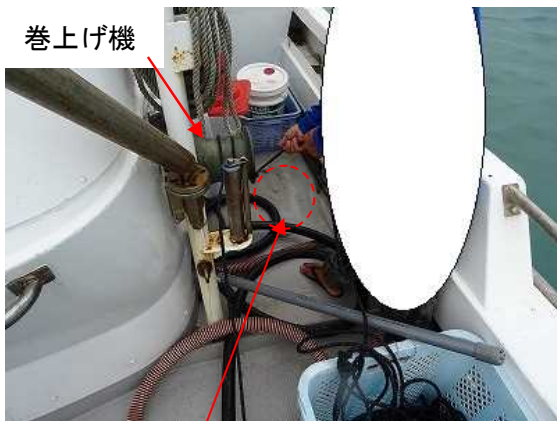
写真3 ふだんの引揚げ索の巻上げ状況を再現

破損したスイベルのボルトがあった場所

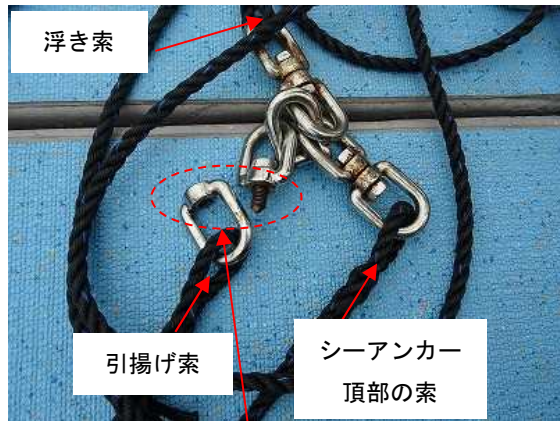
写真4 各索の結合部

スイベルの破損箇所
