船舶事故調査報告書

事故種類	乗揚
発生日時	平成31年4月18日 11時30分ごろ
発生場所	沖縄県恩納村サンマリーナ沖 <small>まえかねく</small> 前兼久港北防波堤灯台から真方位030° 1,900m付近 （概位 北緯26°27.8′ 東経127°48.5′）
事故の概要	旅客船タクマ2は、航行中、干出浜（さんご礁）に乗り揚げた。 タクマ2は、プロペラ翼の破損等を生じた。
事故調査の経過	平成31年4月24日、本事故の調査を担当する主管調査官（那覇事務所）ほか1人の地方事故調査官を指名した。 原因関係者から意見聴取を行った。
事実情報 船種船名、総トン数 船舶番号、船舶所有者等 L×B×D、船質 機関、出力、進水等	旅客船 タクマ2、49トン 136467、第一交通産業株式会社（A社） 23.70m×5.00m×2.11m、軽合金 ディーゼル機関2基、1,168kW（合計）、平成10年12月
乗組員等に関する情報	船長 男性 61歳 四級海技士（航海） 免許年月日 平成7年12月6日 免状交付年月日 平成31年2月12日 免状有効期間満了日 令和6年2月11日 航海士 男性 65歳 五級海技士（航海） 免許年月日 昭和59年8月31日 免状交付年月日 平成26年7月24日 免状有効期間満了日 令和元年8月30日 運航部長 男性 60歳 四級海技士（航海） 免許年月日 平成9年8月14日 免状交付年月日 平成29年9月28日 免状有効期間満了日 令和4年9月27日
死傷者等	なし
損傷	ブラケット、シャフト及び舵に擦過傷、両舷プロペラ翼に破損
気象・海象	気象：天気 晴れ、風向 西南西、風速 約3.0m/s、視界 良好

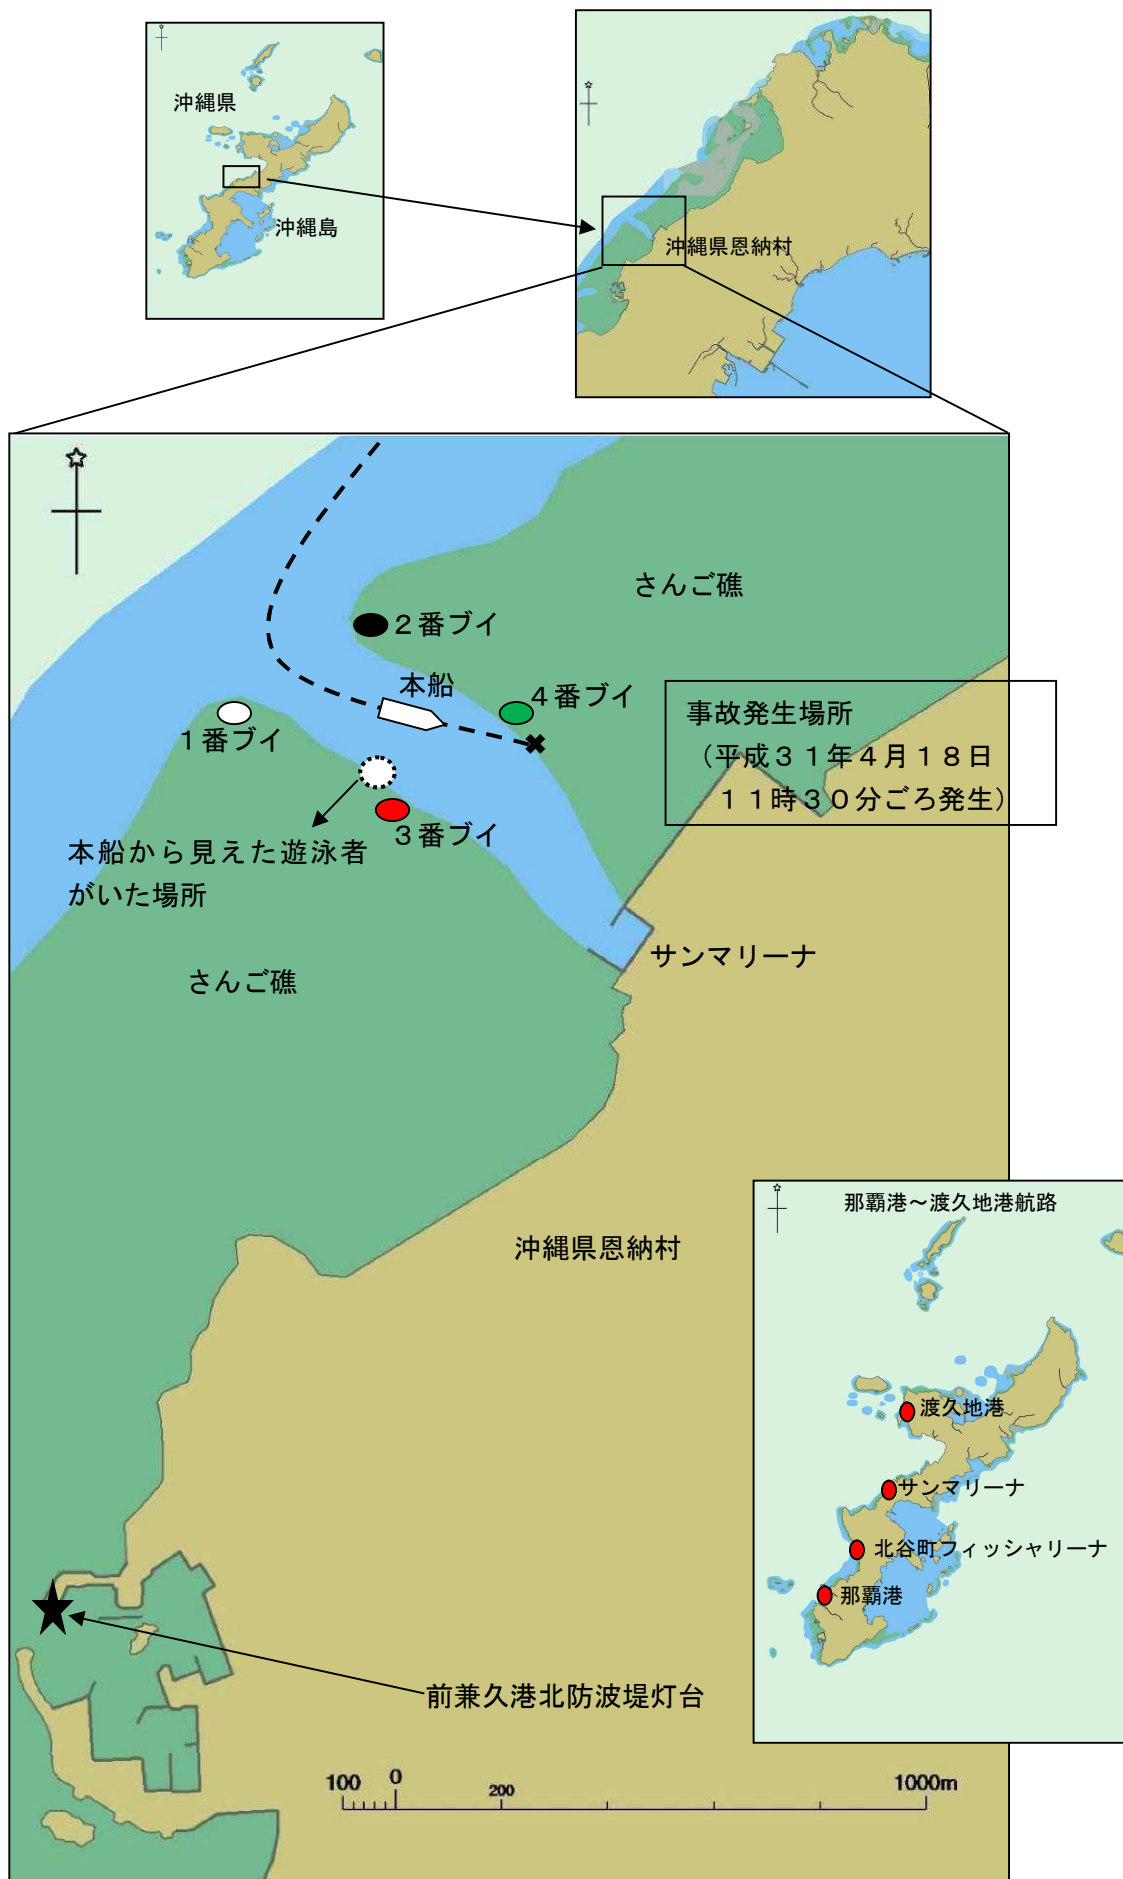
付図1 事故発生経過概略図

<p>海象：波高 約1m、潮汐 低潮期 太陽の高度及び方位：高度 68.3°、方位 133.6°</p>
<p>事故の経過</p>	<p>本船は、沖縄県にある那覇港と本部町渡久地港（北谷町フィッシャリーナ及びサンマリーナ経由）を結ぶ一般旅客定期航路（以下「本件定期航路」という。）を運航する高速船で、平成31年4月18日10時40分ごろ、船長、航海士及び運航部長（サンマリーナ出入港の指導役）ほか2人が乗り組み、旅客1人を乗せ、サンマリーナに向けて渡久地港を出港した。</p> <p>本船は、11時20分ごろ、航海士が、サンマリーナに入る航路（以下「本件航路」という。）入口手前で約10ノット（kn）の速力（対地速力、以下同じ。）とし、本件航路入口付近に設置されている私設のボンデンブイのうち、サンマリーナに向かって右側の通称1番ブイ（白色）（以下「1番ブイ」という。）及び同左側の通称2番ブイ（黒色）（以下「2番ブイ」という。）を確認した後、本件航路中央を航行した。</p> <p>運航部長は、船橋内の右舷側に立ち、船首方にある本件航路中間付近に設置された私設ブイのうち、サンマリーナに向かって右側の通称3番ブイ（赤色）（以下「3番ブイ」という。）及び同左側の通称4番ブイ（緑色）（以下「4番ブイ」という。）を確認した後、3番ブイ付近において、シュノーケルを行っている数名の遊泳者を認め、遊泳者が本件航路内に入ってくるように見えたので、遊泳者の動向を注視していた。</p> <p>本船は、3番ブイ及び4番ブイを通過する時、航海士が、遊泳者が気になり、慎重に操船しようと速力を約5knに減じ、船首方を見て操船中、太陽光の反射で海面が見えづらくなったが、本件航路入口で中央を航行していたので、本件航路の中央を航行しているつもりで、さんご礁との境目を確認できないまま目視により航行を続けた。</p> <p>本船は、運航部長が右側に寄せるよう船長及び航海士に伝えた直後、船尾付近に衝撃を感じ、11時30分ごろ、さんご礁に乗り揚げたことを認め、直ちに機関を停止した。</p> <p>本船は、機関長が船体内部を確認したところ、浸水がなく、旅客及び乗組員に怪我がなく、自然離礁後、サンマリーナに入港した。</p> <p>（付図1 事故発生経過概略図、写真1 本船、写真2 プロペラ翼の破損等状況 参照）</p>

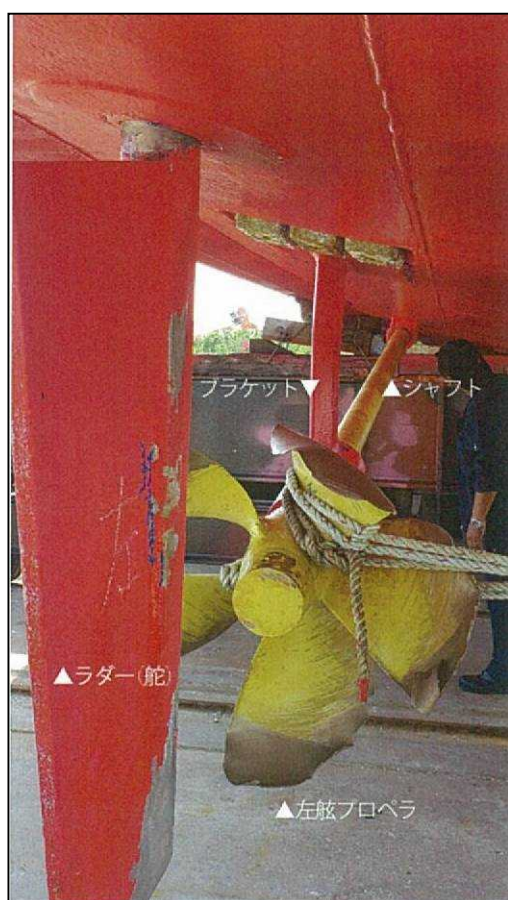
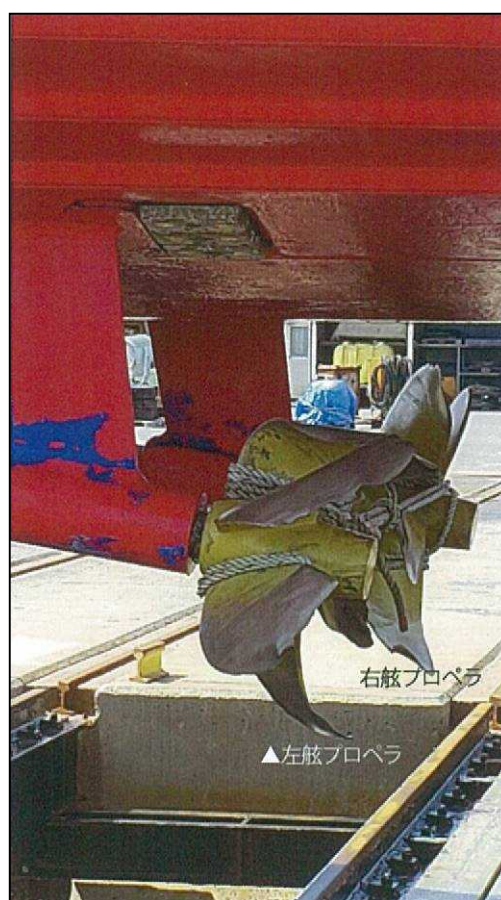
写真2 プロペラ翼の破損等状況
