船舶事故調査報告書

令和元年10月9日

運輸安全委員会（海事専門部会）議決

事故種類	乗揚
発生日時	令和元年5月22日 11時00分ごろ
発生場所	沖縄県糸満市糸満漁港西方沖のルカン礁 ルカン礁灯台から真方位195° 1,200m付近 (概位 北緯26°06.0′ 東経127°31.8′)
事故の概要	遊漁船第五南 ^{みなみ} 美丸は、南南東進中、干出浜に乗り揚げた。 第五南 ^{みなみ} 美丸は、右舷中央部船底外板の破口等を生じた。
事故調査の経過	令和元年5月30日、本事故の調査を担当する主管調査官（那覇事務所）ほか1人の地方事故調査官を指名した。 原因関係者から意見聴取を行った。
事実情報 船種船名、総トン数 船舶番号、船舶所有者等 L×B×D、船質 機関、出力、進水等	遊漁船 第五南 ^{みなみ} 美丸、11トン ON2-1229（漁船登録番号）、個人所有 14.99m (Lr) × 3.26m × 1.03m、FRP ディーゼル機関、503.82kW、平成9年4月12日 第295-39011号（船舶検査済票の番号）
乗組員等に関する情報	船長 男性 46歳 一級小型船舶操縦士・特殊小型船舶操縦士・特定 免許登録日 平成20年6月19日 免許証交付日 平成29年6月27日 (令和5年6月18日まで有効)
死傷者等	なし
損傷	右舷中央部船底外板に破口、推進器翼に曲損、船底外板に擦過傷
気象・海象	気象：天気 晴れ、風向 北北西、風速 約7m/s、視界 良好 海象：波向 北北西、波高 約1.5m、潮汐 下げ潮の中央期、潮流 弱い南流
事故の経過	本船は、船長が1人で乗り組み、釣り客2人を乗せ、令和元年5月22日06時30分ごろ糸満漁港を出港し、糸満漁港西方沖約6.5海里に所在するルカン礁付近に向けて西進した。 本船は、北流の潮流があったのでルカン礁の北方及び北西方沖で07時30分ごろ～10時40分ごろまで遊漁を行った後、南流に転流したのでルカン礁の南方沖で遊漁を行うこととし、約6ノットの対地速力で南南東進した。

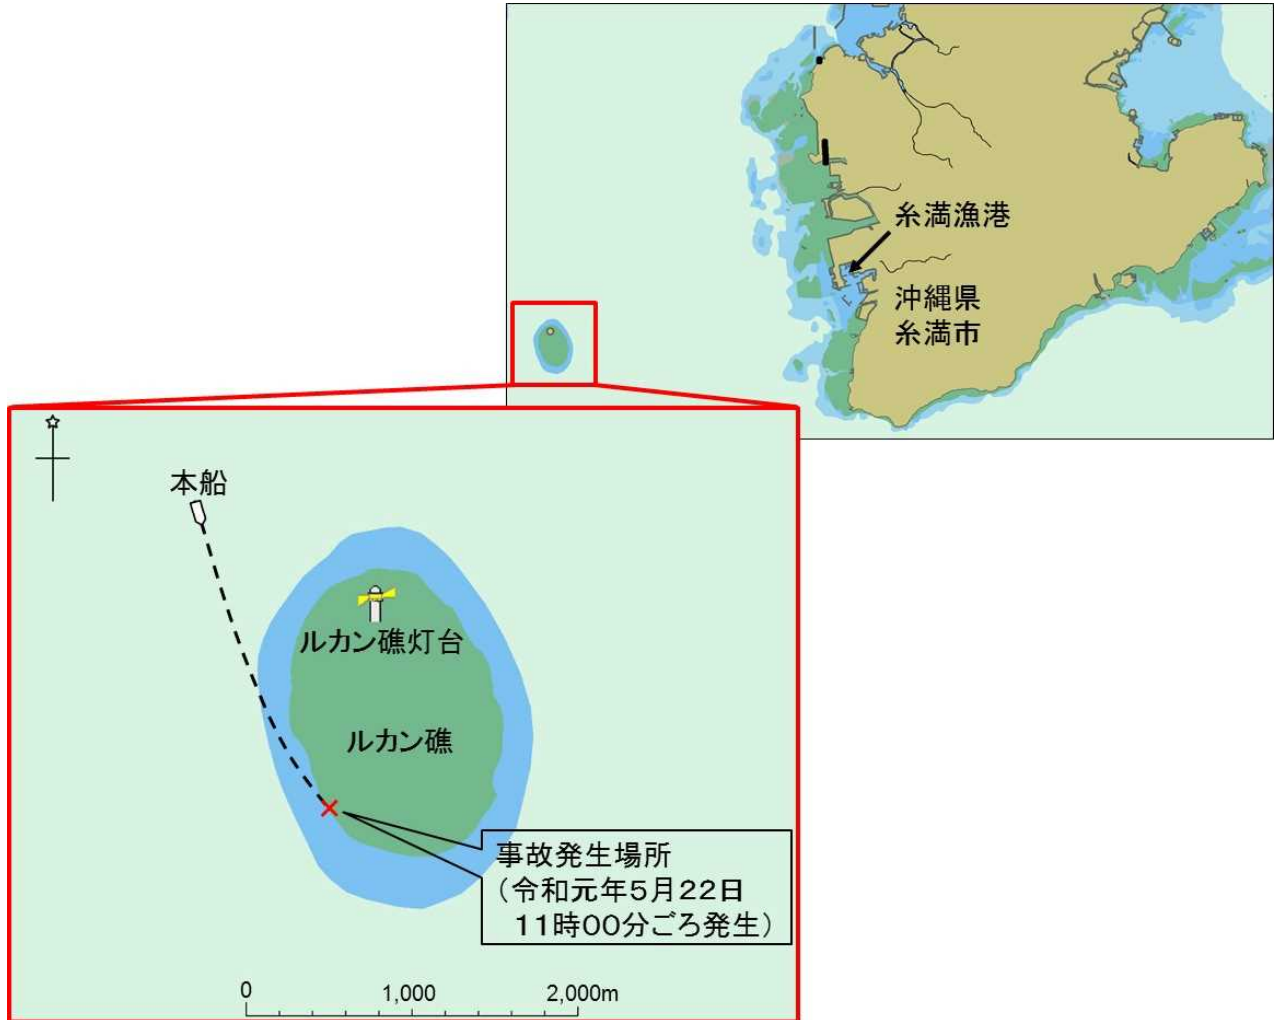
付図1 事故発生経過概略図

<p>船長は、操舵装置を遠隔モード（遠隔操縦リモコンを使用して操船）から自動モード（設定ダイヤルで定めた針路を保持する機能）に切り替えたつもりであり、自動モードであれば周囲から目をそらしても問題ないと思い、操舵室で下を向いてタブレット端末を操作していたところ、11時00分ごろ船体に衝撃を感じた。</p> <p>船長は、本船がルカン礁に乗り揚げたことを認め、操舵装置を確認したところ、遠隔モードのままになっていたことを知り、主機を後進としたものの離礁することができず、本事故の発生を海上保安庁に通報した。</p> <p>船長及び釣り客2人の全員は、来援した海上保安官と共にルカン礁灯台付近のヘリポートまで歩き、海上保安庁のヘリコプターに移乗して救助された。</p> <p>本船は、後日、手配されたタグボートにより引き出されて糸満漁港までえい航された。</p> <p>（付図1 事故発生経過概略図、写真1 本船、写真2 右舷中央部船底外板の損傷状況 参照）</p>
<p>その他の事項</p>	<p>本船の喫水は、船首約0.8m、船尾約1.2mであった。</p> <p>船長は、ふだん、操舵装置を航法モード（設定した目的地に向けて針路の補正を行う機能）又は自動モードにして釣り場を移動することが多かった。</p> <p>本船は、船長が操舵装置を自動モードに切り替えたつもりでいたものの、遠隔モードのままになっており、自動モードで設定したつもりでいた針路よりも左方に圧流されて干出浜に乗り揚げていた。</p>
<p>分析</p> <p>乗組員等の関与 船体・機関等の関与 気象・海象等の関与 判明した事項の解析</p>	<p>あり なし あり</p> <p>本船は、ルカン礁西方沖を南南東進中、船長が、操舵装置を自動モードに切り替えたつもりで周囲から目をそらしても問題ないと思い、下を向いてタブレット端末を操作しながら遠隔モードのまま航行を続けていたことから、右舷に風及び波を受けて東方に圧流されていることに気付かず、干出浜に乗り揚げたものと考えられる。</p>
<p>原因</p>	<p>本事故は、本船が、ルカン礁西方沖を南南東進中、船長が、操舵装置を自動モードに切り替えたつもりで周囲から目をそらしても問題ないと思い、下を向いてタブレット端末を操作しながら遠隔モードのまま航行を続けていたため、右舷に風及び波を受けて東方に圧流されていることに気付かず、干出浜に乗り揚げたものと考えられる。</p>

<p>再発防止策</p>	<p>今後の同種事故等の再発防止に役立つ事項として、次のことが考えられる。</p> <ul style="list-style-type: none"> ・航行中は、携帯電話やタブレット端末の使用を控えて操船に集中

- し、常時適切な見張りを行うこと。
- ・ 操舵装置のモードを切り替えた場合は、目的のモードに切り替えられていることを必ず確認すること。

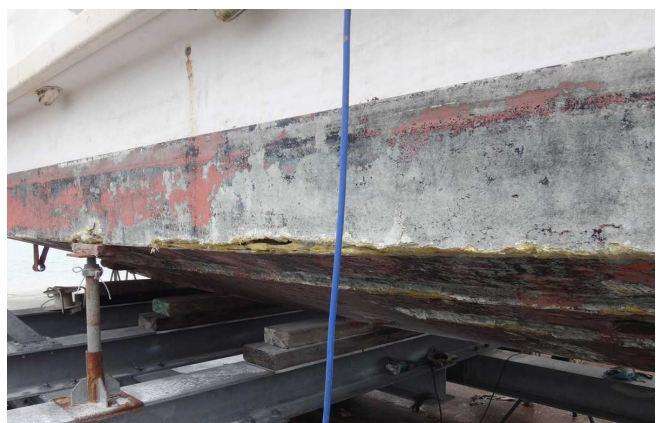
写真2 右舷中央部船底外板の損傷状況
