船舶事故調査報告書

令和元年9月18日

運輸安全委員会（海事専門部会）議決

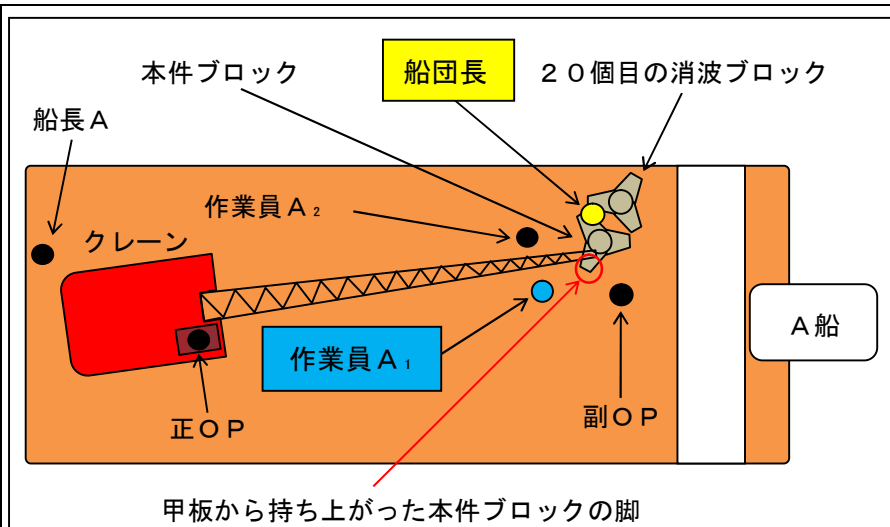
図1 事故発生状況概略図（A船押船列）

損傷	なし
気象・海象	気象：天気 晴れ、風向 北東、風力 1、視界 良好 海象：波高 約1m
事故の経過	<p>A船は、船長A、船団長及び作業員1人（以下「作業員A₂」という。）が乗り組み、クレーンオペレータ2人（以下「正OP」、「副OP」という。）及び作業員A₁を乗せ、船首部をB船の船尾部に嵌合して押船列（以下「A船押船列」という。）を構成し、平成30年9月1日07時00分ごろ、榎法華港に向け北海道函館港を出港した。</p> <p>A船押船列は、12時50分ごろ、船首を南西方に向け、榎法華港の東防波堤北側に錨泊した。</p> <p>A船押船列は、B船の甲板上に積載された消波ブロック20個を東防波堤護岸北側に据付ける作業を開始し、船長Aが消波ブロックを据付ける作業の合図を、船団長、副OP及び作業員A₂が、‘クレーンのヘッドから延びたワイヤロープ（直径約38mm）を消波ブロックの脚の間に掛ける作業’（以下「玉掛け作業」という。）を、正OPがB船に設置されたクレーンの操作を、作業員A₁が玉掛け作業時の合図をそれぞれ担当した。</p> <p>A船押船列は、14時07分ごろ、消波ブロック18個の据付けを完了し、19個目の消波ブロック（以下「本件ブロック」という。）の玉掛け作業を開始した。</p> <p>作業員A₁は、本件ブロックの玉掛け作業が完了したのを認め、船団長、副OP及び作業員A₂を、本件ブロック付近から離れた安全な場所へ退避させるのに、「逃げろー」と声をかけて人払いの合図をした。</p> <p>作業員A₁は、副OP及び作業員A₂が本件ブロック付近から離れたのを認め、本件ブロック付近に立っている船団長の発した「良いぞー」という声を聞き、正OPに向け、‘玉掛け作業を行った消波ブロックの脚3本を甲板に接地させたまま、クレーンヘッドから延びたワイヤロープを緊張させる作業’（以下「本件作業」という。）を開始するよう手で合図をした。</p> <p>A船押船列は、14時10分ごろ、正OPがクレーンを操作して本件作業を開始したところ、本件ブロックの脚の1本が甲板から持ち上がり、本件ブロックが船団長の方向に傾き、船団長の右大腿部が、本件ブロックと、その隣に置かれていた20個目の消波ブロックとの間に挟まれた。</p> <p>（図1、写真1 参照）</p>

<p>から持ち上がる可能性があることを理解していた。</p> <p>船団長は、本件ブロック付近から離れるのに数秒しかかからないので、本件作業の開始と同時に移動を開始しても間に合うと思い、本件ブロック付近から離れる前に「良いぞー」と声を発してしまった。</p> <p>作業員A₁は、本件ブロックの玉掛け作業完了後、船団長が本件ブロック付近から離れていないのを見ていたが、現場指揮者である船団長が発した「良いぞー」という声を聞いてすぐに離れるつもりなのだろうと思い、正OPに本件作業を開始するよう合図してしまった。</p> <p>A社が作成した作業手順書には、消波ブロック据付け作業時の注意事項として、以下の旨、記載されていた。</p> <ul style="list-style-type: none"> ・セーフティロック・安全帯を使用すること。 ・人払いをしてから合図を行う。合図をする者（以下「合図者」という。）は人払いすること。 ・巻き上げ時は、必ず消波ブロックの安定を確認すること。 ・消波ブロックが吊り上げられたりして動いている間は近づかない。
<p>分析</p> <p>乗組員等の関与 船体・機関等の関与 気象・海象等の関与 判明した事項の解析</p>	<p>あり なし なし</p> <p>A船押船列は、樞法華港の東防波堤付近において、消波ブロックの据付け作業中、船団長が、玉掛け作業を完了した本件ブロック付近から離れておらず、本件作業を開始して良い旨声を発し、また、作業員A₁が、玉掛け作業を行っていた者全員が本件ブロック付近から離れる前に、正OPに本件作業を開始する合図をしたことから、本件作業が開始され、本件ブロック付近にいた船団長が、甲板から脚の1本が持ち上がった本件ブロックと20個目の消波ブロックとの間に右大腿部を挟まれて負傷したものと考えられる。</p>
<p>原因</p>	<p>本事故は、樞法華港の東防波堤付近において、A船押船列が消波ブロックの据付け作業中、船団長が、玉掛け作業を完了した本件ブロック付近から離れておらず、本件作業を開始して良い旨声を発し、また、作業員A₁が、玉掛け作業を行っていた者全員が本件ブロック付近から離れる前に、正OPに本件作業を開始する合図をしたため、本件作業が開始され、本件ブロック付近にいた船団長が、甲板から脚の1本が持ち上がった本件ブロックと20個目の消波ブロックとの間に右大腿部を挟まれたことにより発生したものと考えられる。</p>

<p>再発防止策</p>	<p>A社は、本事故後、本事故をA社の作業員等に周知するとともに、作業手順書を改定し、消波ブロックを吊り上げる際の注意事項を以下の旨の記載とした。</p> <ul style="list-style-type: none"> ・合図者はクレーンオペレータの見える場所にて合図を行う。

<ul style="list-style-type: none">・ワイヤの動揺静止後、玉掛け作業を行う。玉掛け作業中は手の挟まれに注意する。・玉掛け作業をする者（以下「玉掛け者」という。）は玉掛け作業終了後、消波ブロックから3 m以上離れる。・玉掛け作業終了後、合図者は玉掛け者の退避を確認し、玉掛け者へ声掛けを行った後‘クレーンによる吊り上げ’（以下「巻き上げ」という。）の合図を行う。・巻き上げ前にクレーンのフックやクレーンヘッドから延びたワイヤをずらす際は手を触れず、ハヤスケ（長い棒の先に鉤のついた道具）を使用する。・巻き上げ後、玉掛け者はクレーンの旋回方向に入らない。 <p>今後の同種事故等の再発防止に役立つ事項として、次のことが考えられる。</p> <ul style="list-style-type: none">・玉掛け者は、玉掛け作業終了後、消波ブロック付近から離れること。・玉掛け作業の合図者は、玉掛け者が消波ブロック付近から離れたことを自身の目で確認してから、巻き上げの合図をすること。
--	---
