## 船舶事故調査報告書

令和元年9月25日

運輸安全委員会（海事専門部会）議決

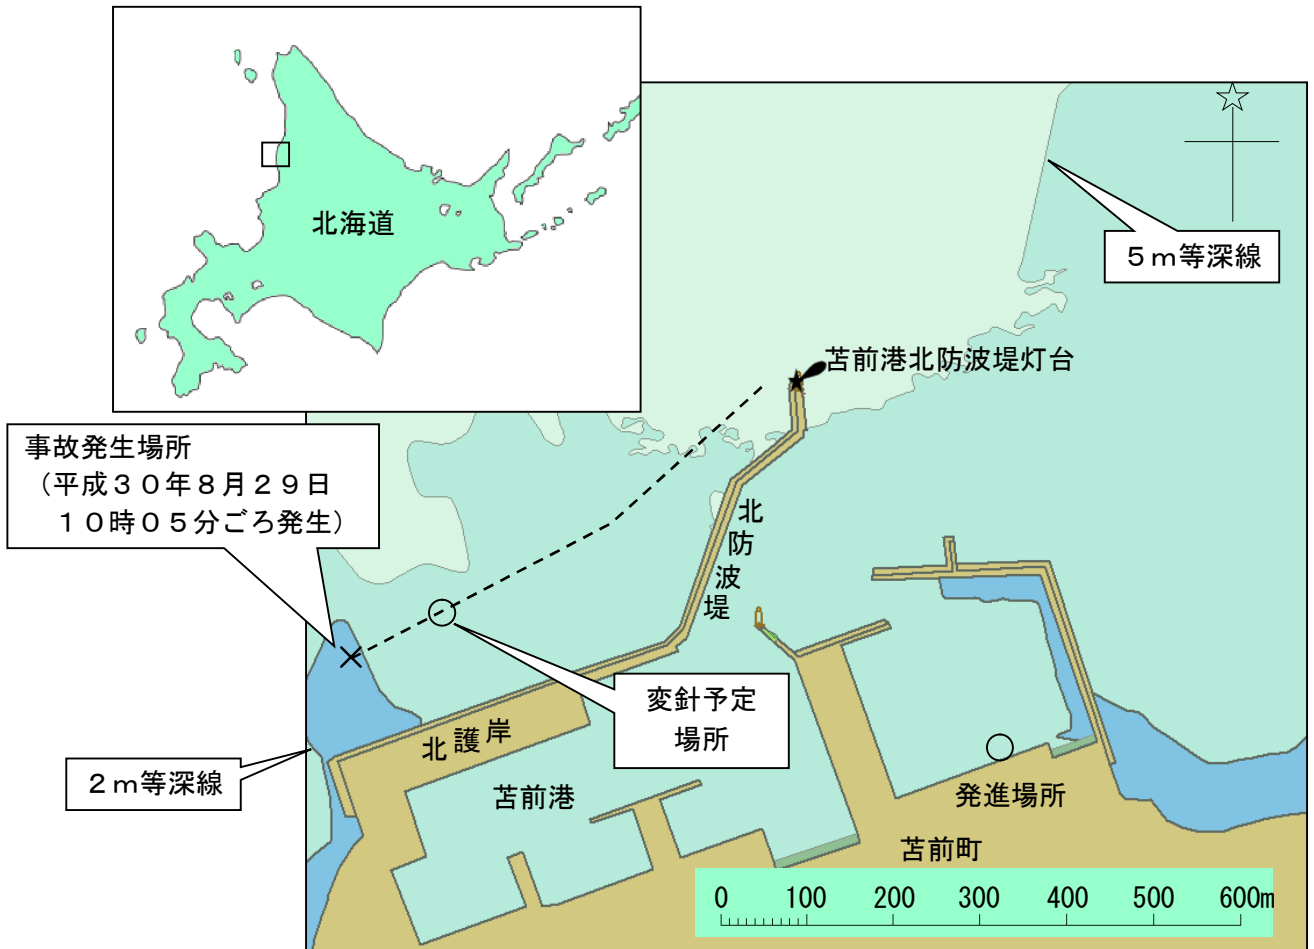
付図1 事故発生経過概略図

<p>本船は、苫前港の北防波堤先端付近で左転し、約7ノットの対地速力で、関係者が説明している消波ブロックの状況が参加者に見えるよう、北護岸の北方100m付近を同護岸に沿って南西進した。</p> <p>本船は、南西進中、船長が、港口に戻る目的で右転しようとした10時05分ごろ、北護岸南西端付近の浅瀬（以下「本件浅瀬」という。）に乗り揚げて通過した。</p> <p>本船は、船長が、機関を中立として漂泊し、負傷者の有無及び船内に浸水していないことを確認し、自力で発進場所に戻った。</p> <p>（付図1 事故発生経過概略図 参照）</p>
<p>その他の事項</p>	<p>本船の喫水は、船首約0.80m、船尾約1.45mであった。</p> <p>本船は、レーダー及びGPSプロッターを装備しており、本事故当時、いずれも作動中であった。</p> <p>GPSプロッターは、操縦席前方のメインモニターのほか、操縦席後方にサブモニターを備えていて、乗船者に港内の状況等を示していた。なお、海岸線データは、平成19年2月以降更新されておらず、苫前港の形状が本事故時とは異なっていた。</p> <p>船舶所有者は、船長から要望がなく、本船が、夜間や海岸線付近を航行することがなかったため、GPSプロッターの海岸線データを更新していなかった。</p> <p>船長は、船舶所有者から本船の運航管理業務を委託されている会社の社員として、平成27年4月ごろから本船の船長を任せられ、苫前港以外での航路の測深や港内巡視のほか、苫前港で年8回行われる体験航海でも操船を行っていた。</p> <p>船長は、前任船長から本件浅瀬の存在を聞いており、ふだん、北護岸南西端付近に近づかないようにしていたが、苫前港の水深図を見たことがなく、本件浅瀬の範囲を詳細に把握していなかった。</p> <p>本件浅瀬は、船舶所有者が、平成29年9月に実施した測量によれば、水深0.8m～1.3mの浅所が点在している。</p> <p>船舶所有者は、体験航海のルートを決めていたものの、各変針地点について、緯度経度等で詳細に指定することなく、船長の判断に任せていた。</p> <p>船長は、慣れた海域で、気象、海象が良好なときだけ実施されるので、体験航海のときは目視で見張りを行い、目測のみで「北護岸中央付近北方の変針予定場所」（以下「変針予定場所」という。）を確認しており、本事故時も、船首方を見張りながら、時折視線を左方に向けて、変針予定場所を目測で確認していた。</p> <p>船長は、1回目の体験航海終了時、関係者から、予定より終了時間が多少早かったことを告げられ、2回目の体験航海では航行時間を調整する必要があると思った。</p>
