船舶事故調査報告書

令和元年10月9日

運輸安全委員会（海事専門部会）議決

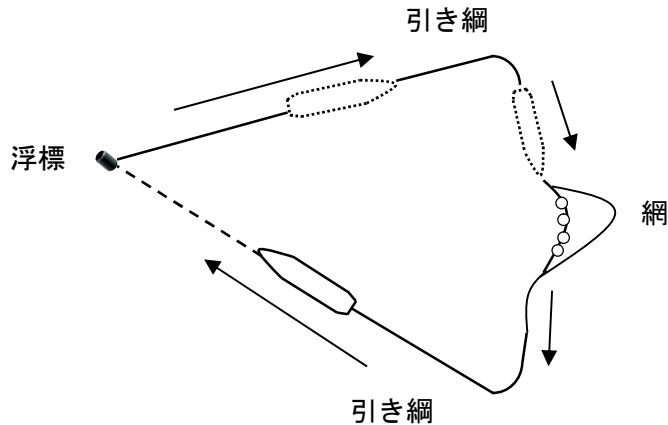
図1 かけ回し式による沖合底びき網漁の状況

ように漁具を投入してから浮標付近に向かった。(図1参照)

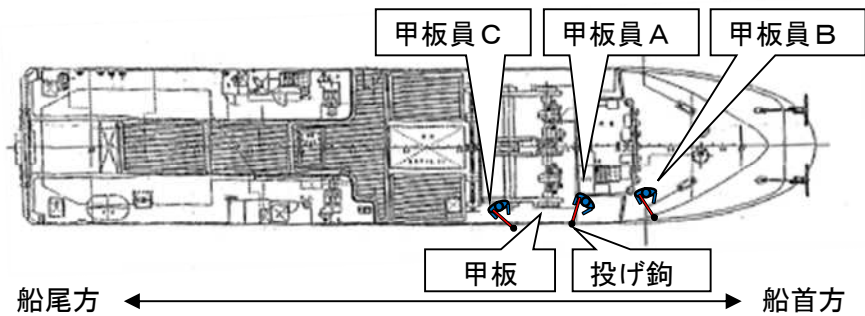
図2 本事故当時の甲板員（A、B、C）の配置状況

本船は、浮標までの距離が約300mとなったので、主機を中立運転とし、約3ノットの対地速力の行きあしで進み、浮標付近に接近した後、甲板員Aが浮標に結ばれた索に向けて投げ鉤（重さ約5～6kgの金属製）を投げ入れた。(図2参照)

甲板員Aは、投げ鉤を投げた弾みで投げ鉤につながれて甲板上に輪状で置かれていた「直径約26mmで化学繊維製のロープ」（以下「本件ロープ」という。）の中に右足が入り、右足を輪の中から出そうとしたものの、投げ鉤が捉えた索に結ばれた浮標が船尾方に遠ざかるとともに本件ロープが繰り出され、06時30分ごろ、本件ロープが張って右足に絡まり、身体が舷外に引っ張られ、落水しないように右舷ブルワークの縁に掴まった。

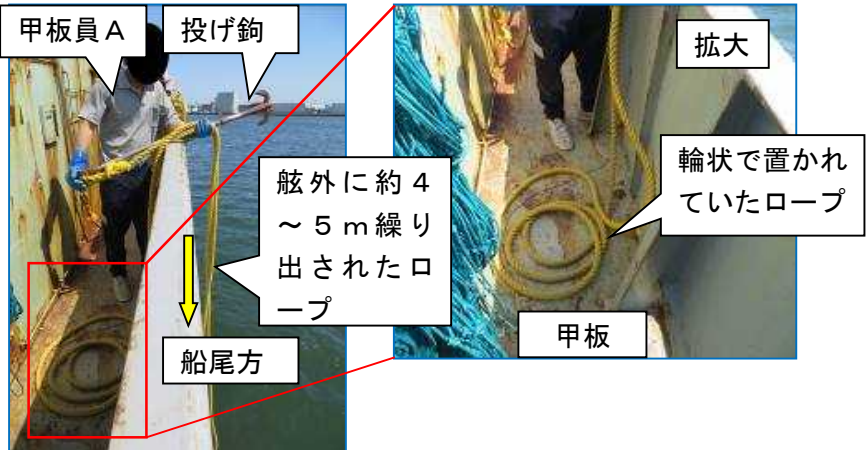
<p>船長は、本事故が発生した報告を受けて漁労長に伝えた。</p> <p>船舶所有会社担当者は、漁労長から連絡を受けて救急車を要請し、海上保安庁に本事故の発生を通報した。</p> <p>本船は、09時00分ごろ北ふ頭東側岸壁に着岸した。</p> <p>甲板員Aは、救急車で市内の病院に搬送されて右腓骨骨幹部骨折及び右下腿コンパートメント症候群（筋区画圧迫による循環不全）と診断された。</p> <p>（付図1 事故発生場所概略図 参照）</p>
<p>その他の事項</p>	<p>本件ロープは、本事故当時、舷外に約4～5m繰り出され、甲板上に輪状となって甲板員Aの右足付近に置かれた後、クリートに括り付けられてからアイプレートに結ばれていた。（写真1、写真2参照）</p>

<p>写真1は、船尾方から撮影された甲板員Aの作業の再現写真。甲板員Aは投げ鉤を操作し、舷外に約4～5m繰り出されたロープを甲板に回収している。回収されたロープは甲板に輪状（クリート）で置かれ、その後アイプレートに結ばれていた。拡大写真では、ロープがクリートに括り付けられている様子が確認できる。</p>

<p>判明した事項の解析</p>	<p>本船が大黒島南南東方沖において本件作業中、甲板員Aが、浮標に結ばれた索に向かって投げ鉤を投げた際、右足が甲板上に輪状で置かれていた本件ロープの中に入ったことから、投げ鉤が浮標に結ばれた索を捉えた際、前進行きあしにより繰り出されていく本件ロープが張って右足に絡まり、舷外に引っ張られたことにより負傷したものと考えられる。</p>
<p>原因</p>	<p>本事故は、本船が大黒島南南東方沖において本件作業中、甲板員Aが、浮標に結ばれた索に向かって投げ鉤を投げた際、右足が甲板上に輪状で置かれていた本件ロープの中に入ったため、前進行きあしにより繰り出されていく本件ロープに絡まり、舷外に引っ張られたことにより発生したものと考えられる。</p>
<p>再発防止策</p>	<p>今後の同種事故等の再発防止に役立つ事項として、次のことが考えられる。</p> <ul style="list-style-type: none"> ・ 投げ鉤を投入する作業に従事する者は、投げ鉤につないだロープを甲板上に輪状で置く際、同ロープに足を踏み入れないように、足元から離すこと。

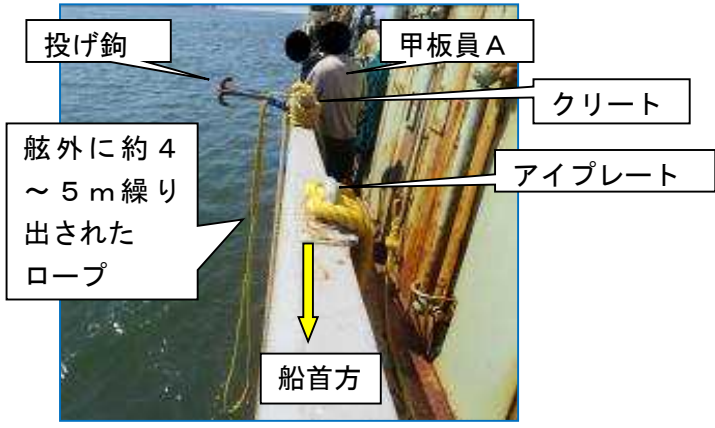
<p>写真2は、船首方から撮影された甲板員Aの作業の再現写真。甲板員Aは投げ鉤を操作し、舷外に約4～5m繰り出されたロープを甲板に回収している。回収されたロープは甲板に輪状（クリート）で置かれ、その後アイプレートに結ばれていた。</p> <p>甲板員Aは、本事故当時、カップ、ヘルメット、ゴム長靴及び救命胴衣を着用していた。</p>
<p>分析</p> <p>乗組員等の関与</p> <p>船体・機関等の関与</p> <p>気象・海象等の関与</p>	<p>あり</p> <p>なし</p> <p>なし</p>
