## 船舶事故調査報告書

令和元年 9 月 18 日

運輸安全委員会（海事専門部会）議決

事故種類	乗組員死亡
発生日時	平成31年4月4日 07時40分ごろ
発生場所	青森県深浦町 <sup>とどろき</sup> 轟木漁港北西方沖 鳥居埼灯台から真方位240° 2.6海里（M）付近 （概位 北緯40°43.6′ 東経139°57.0′）
事故の概要	漁船第八龍正丸 <sup>りゅうせい</sup> は、底建網の揚網作業中、船長及び甲板員1人が落水して溺死した。
事故調査の経過	平成31年4月5日、本事故の調査を担当する主管調査官（仙台事務所）ほか1人の地方事故調査官を指名した。 原因関係者から意見聴取を行った。
事実情報 船種船名、総トン数 船舶番号、船舶所有者等 L×B×D、船質 機関、出力、進水等	漁船 第八龍正丸、4.4トン AM3-31662（漁船登録番号）、個人所有 11.95m（Lr）×2.50m×0.78m、FRP ディーゼル機関、漁船法馬力数90、昭和59年8月27日
乗組員等に関する情報	船長A 男性 70歳 二級小型船舶操縦士・特殊小型船舶操縦士・特定 免許登録日 昭和51年6月18日 免許証交付日 平成30年10月4日 （令和6年6月8日まで有効） 甲板員A <sub>1</sub> 男性 39歳 一級小型船舶操縦士・特殊小型船舶操縦士・特定 免許登録日 平成14年5月13日 免許証交付日 平成28年10月5日 （令和4年5月12日まで有効） 甲板員A <sub>2</sub> 女性 68歳
死傷者等	死亡 2人（船長A及び甲板員A <sub>1</sub> ）
損傷	なし
気象・海象	気象：天気 晴れ 本事故発生場所の南方約9.6km に位置する深浦特別地域気象観測所の4日07時00分～08時00分間の気温及び風向風速観測値は、次のとおりであった。

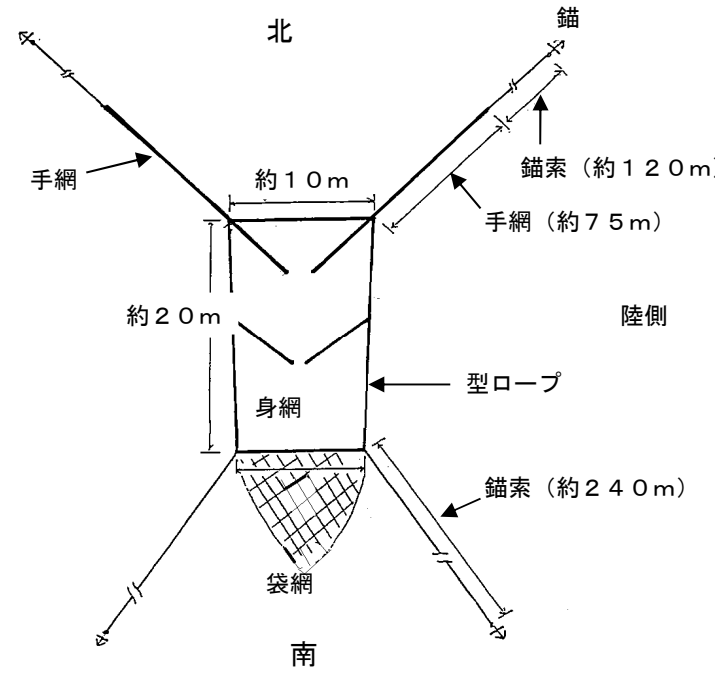
<p>※手網、錨索は、型ロープで連結されていた。</p> <p>図1 底建網（平面図）</p>

<p>風 南西30ノット          天気 曇時々雨 波 2.5m 05日09時までに4.0m</p>
<p>事故の経過</p>	<p>本船（以下「A船」という。）は、船長A、甲板員A<sub>1</sub>及び甲板員A<sub>2</sub>が乗り組み、平成31年4月4日07時00分ごろ漁期を終えた底建網の揚網作業を行う目的で蠡木漁港を出港し、07時10分ごろ同漁港北西方沖の水深約80～90mとなる底建網設置場所に到着した。</p> <p>A船が操業していた底建網漁は、北方から来遊して来るいかを捕獲するもので、いかを身網（魚取り部）に誘導する手網を北東方及び北西方に展張していた。</p> <p>A船は、前日に身網、袋網等を引き揚げており、当日は、残る手網（長さ約75m、幅約8m）2枚の他に底建網固定用の錨（重さ約120kg）4個、錨索4本（長さ約120mを2本、長さ約240mを2本）等を引き揚げる予定であった。</p> <p>（図1、写真1 参照）</p>

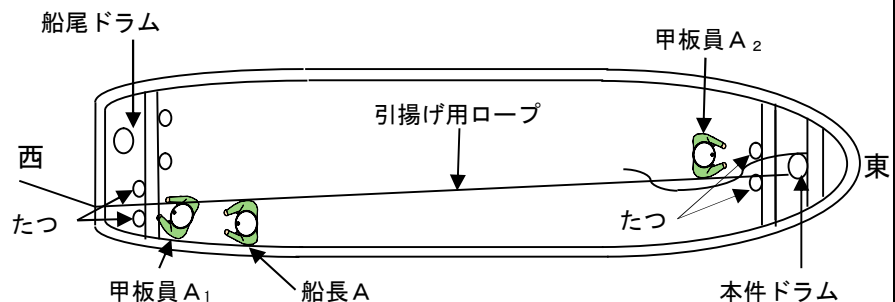
図2 乗組員作業状況図

甲板員A<sub>2</sub>は、引揚げ用ロープを船首に設置されたドラム（以下「本件ドラム」という。）に巻き付ける作業に当たり、甲板員A<sub>1</sub>が右舷船尾端に、船長Aが甲板員A<sub>1</sub>の船首側にそれぞれ位置し、引揚げ用ロープの伸出方向を見ていた。

甲板員A<sub>2</sub>は、07時40分ごろ、引揚げ用ロープを本件ドラムに数回巻き付けたところで、突然、波が船体にぶつかったような音を聞くと同時に衝撃を感じ、船尾方を振り返ったところ、船長A及び甲板員A<sub>1</sub>が右舷船尾付近に落水していることに気付いた。

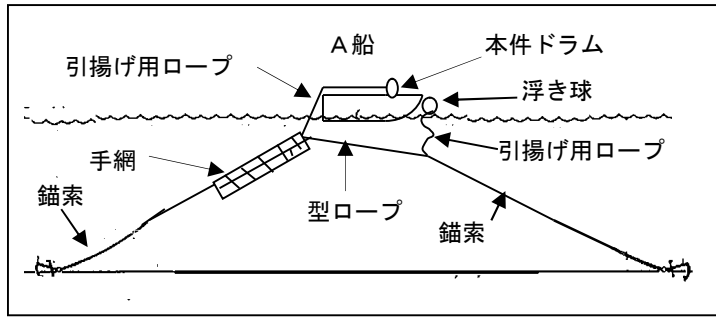
図3 揚網概略図

A船は、主機を中立運転とし、北東方に展張した手網、錨索及び錨を引き揚げた後、船首を東方（陸岸方向）に向けた状態で北西方に展張した手網の引揚げ作業を開始した。

船長A及び甲板員A<sub>1</sub>は、引揚げ用ロープ（直径約18mm、合成繊維製）の先端に取り付けられた浮き球を竿（長さ約3.3m）のフックで引っ掛け、右舷船尾に設置された2本のたつの間を通して船上に引き揚げた。

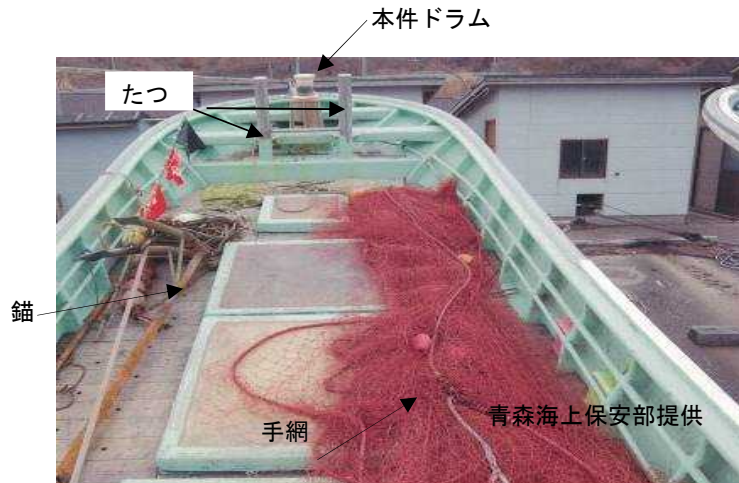
写真2 A船（船尾から船首方を写す）

<p>船長Bは、操業中、波高約1.5mの西寄りの波があったものの、操業に支障があると感じなかった。</p> <p>船長Bは、A船の甲板上に海水の滞留を認めなかった。</p> <p>A船は、操舵室がなく、中央に機関室、船首中央及び左舷船尾にドラムと操作レバーを配置しており、甲板上における漁網の移動に支障を来さないように機関室囲壁などが低く作られていた。</p> <p>A船の喫水は、船首約0.50m、船尾約0.58mであった。</p> <p>A船の後部甲板のブルワークは、甲板上高さ約0.65mであった。</p> <p>船長A及び甲板員A<sub>1</sub>が着用していた作業用救命衣は、気体封入式浮力体及び発泡樹脂浮力体を使用したものであった。</p> <p>船長A及び甲板員A<sub>1</sub>は、ふだん、テレビの天気予報や携帯電話の気象サイトから気象情報を入手していた。</p> <p>船長A及び甲板員A<sub>1</sub>は、本事故時、ヤッケ、カップの上下及び作業用救命衣を着用してゴム長靴を履き、帽子をかぶっていた。</p>
<p><b>分析</b></p> <p>乗組員等の関与</p> <p>船体・機関等の関与</p> <p>気象・海象等の関与</p> <p>判明した事項の解析</p>	<p>なし</p> <p>なし</p> <p>あり</p> <p>船長A及び甲板員A<sub>1</sub>の死因は、溺水であった。</p> <p>A船は、麩木漁港北西方沖において、海上風警報が発表され、波高約1.5mの波が発生している状況下、主機を中立運転として底建網の揚網作業中、船長A及び甲板員A<sub>1</sub>が落水したものと推定される。</p> <p>船長A及び甲板員A<sub>1</sub>は、波が船体にぶつかった際に落水し、溺死したものと考えられるが、甲板員A<sub>2</sub>が波が船体にぶつかったところ並びに船長A及び甲板員A<sub>1</sub>が落水したところを見ておらず、どのように落水したのかを明らかにすることはできなかった。</p>
<p><b>原因</b></p>	<p>本事故は、A船が、麩木漁港北西方沖において、海上風警報が発表され、波高約1.5mの波が発生している状況下、主機を中立運転として底建網の揚網作業中、船長A及び甲板員A<sub>1</sub>が落水して溺水したことにより発生したものと推定される。</p>

<p><b>再発防止策</b></p>	<p>今後の同種事故等の再発防止及び被害の軽減に役立つ事項として、次のことが考えられる。</p> <ul style="list-style-type: none"> <li>・波は突然大きくなることがあるので、操業中も波浪に注意すること。</li> <li>・落水者の船上への引揚げを補助できる梯子等を船内に備えることが望ましい。</li> </ul>

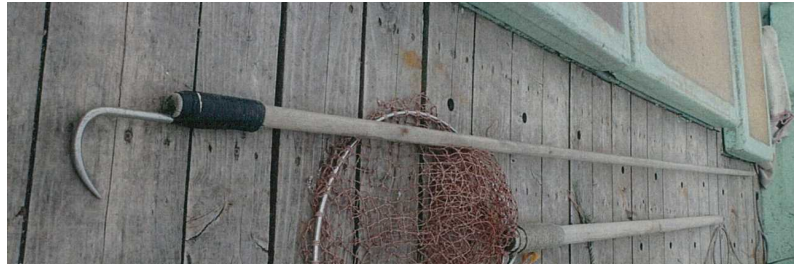
写真5 竿

甲板員A<sub>2</sub>は、海面で浮いていた船長Aから甲板員A<sub>1</sub>を先に引き揚げるように指示され、竿のフックを甲板員A<sub>1</sub>の作業用救命衣に引っ掛けて左舷船尾まで引き寄せたものの、船上に引き揚げることができず、単独で甲板員A<sub>1</sub>を救助することが困難であると思い、漁業無線で救助を呼び掛けた。
