船舶事故調査報告書

事故種類	転覆
発生日時	令和元年5月23日 09時55分ごろ
発生場所	宮城県南三陸町歌津埼東南東方沖 歌津埼灯台から真方位097°13.6海里（M）付近 （概位 北緯38°40.2′ 東経141°50.8′）
事故の概要	漁船第二十五 ^{せいしやう} 清正丸は、揚網作業中、左舷側に傾斜した後、左旋回をしていたところ、転覆した。 第二十五清正丸は、主機等に濡損を生じた。
事故調査の経過	令和元年5月23日、本事故の調査を担当する主管調査官（仙台事務所）ほか1人の地方事故調査官を指名した。 原因関係者から意見聴取を行った。
事実情報 船種船名、総トン数 船舶番号、船舶所有者等 L×B×D、船質 機関、出力、進水等	漁船 第二十五清正丸、19トン MG2-5656（漁船登録番号）、個人所有 25.00m×4.46m×1.87m、FRP ディーゼル機関、669kW、平成12年11月15日 第210-48357号（船舶検査済票の番号）
乗組員等に関する情報	船長 男性 37歳 一級小型船舶操縦士・特殊小型船舶操縦士・特定 免許登録日 平成12年3月27日 免許証交付日 平成26年5月14日 （令和2年3月26日まで有効）
死傷者等	なし
損傷	主機等に濡損（全損）
気象・海象	気象：天気 晴れ、風向 北北西、風力 4、視界 良好 海象：うねり 波向南東、波高約2～3m、波周期約10秒、海面水温 約12～15℃ 南三陸町には、5月21日05時15分に波浪警報が発表され、17時07分に波浪警報から波浪注意報に切り替わり、本事故時も継続中であった。 5月22日19時00分に三陸沖西部に発表された海上予報（抜粋）の内容は、次のとおりであった。 22日～23日

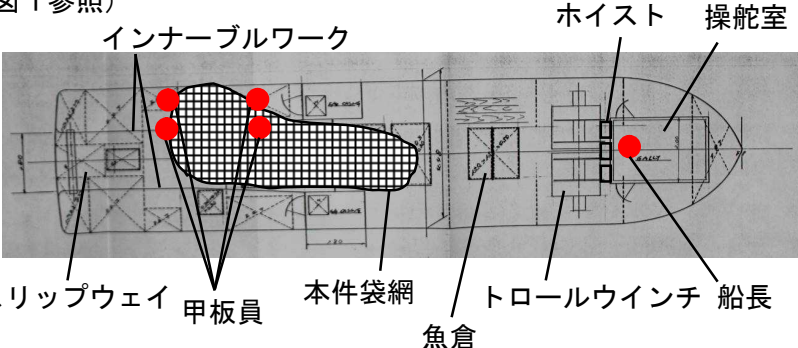
<p>図1 本船の状況概略図</p> <p>本船は、左舷船尾側ブルワークの開口部から海水が流入し始め、09時46分ごろ、船長が、旋回時の遠心力を利用して本件袋網をインナーブルワークの内側に戻そうと思い、操舵用リモコンで左舵一杯にとり、左旋回を開始した。</p> <p>本船は、本件袋網が本件漁労甲板の左舷側区画から動かなかったため、船長が、09時54分ごろ甲板員4人に網を切って漁獲物を左舷側から逃がすよう指示し、甲板員4人がその作業に当たっていたものの、海水が左舷側を越えて船内に流入した。</p> <p>本船は、更に傾斜して左舷側に横倒しの状態となり、甲板員4人が</p>

<p>風 南 20ノット 後 15ノット 天気 晴れ時々曇り 所により霧 波 4m 後 3m</p>
<p>事故の経過</p>	<p>本船は、船長及び甲板員4人が乗り組み、沖合底引き網漁を行う目的で、令和元年5月23日02時00分ごろ宮城県石巻市石巻漁港を出港し、05時18分ごろ歌津埼南東方沖の漁場で1回目の操業を開始し、約1tを漁獲した。</p> <p>本船は、歌津埼東南東方沖の漁場に移動し、波高約2～3mのうねりがあったが、船長が、この程度のうねりであれば操業に支障はないと思い、08時00分ごろ2回目の操業を開始して投網を行った後、09時27分ごろ揚網を開始した。</p> <p>本船は、船首を北方に向け、船長が、‘船尾部の漁労甲板’（以下「本件漁労甲板」という。）に甲板員4人を配置し、操舵室後部区画でトロールウインチを操作して‘約6tの漁獲物が入った袋網’（満杯状態、以下「本件袋網」という。）を船尾のスリップウェイ付近まで巻き揚げた。</p> <p>本船は、主機を中立運転の状態で、ホイストを操作して本件袋網を本件漁労甲板上に巻き揚げ、魚倉まで移動させようとしたところ、右舷船尾方から波高約2～3mのうねりを受け、本件袋網のうち半分程度がインナーブルワークを越えて本件漁労甲板の左舷側区画に移動し、左舷側に傾斜した。</p> <p>(図1参照)</p>

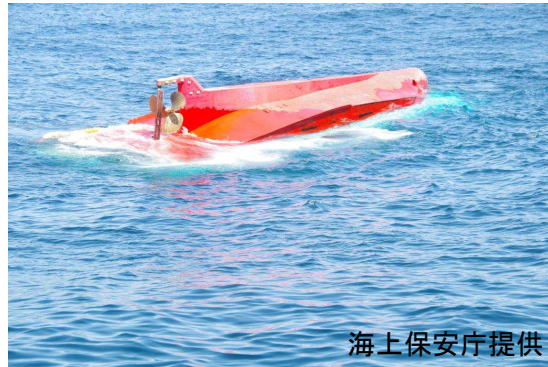
写真1 転覆した本船

海に投げ出され、船長が、漁業無線で救助要請を行い、操舵室後部区画の扉が水圧で開かなかったので操舵室の右舷側の窓から船外に脱出した後、転覆した。(写真1参照)

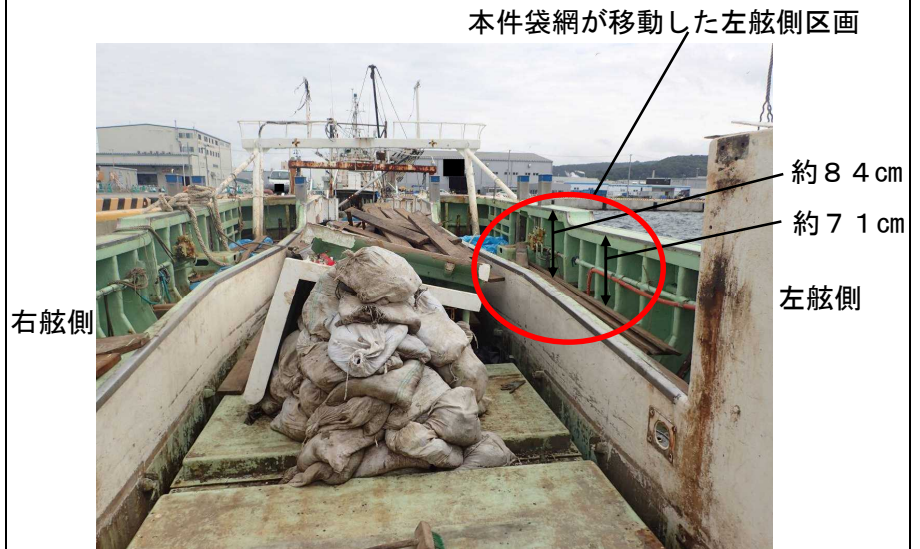
写真2 本船の本件漁労甲板

本船は、本件漁労甲板の左舷側区画に敷板が敷かれており、左舷船

尾側ブルワークの高さが、左舷船尾側から1個目の放水口付近で、敷板上から71cm、左舷船尾側ブルワークの開口部付近で、敷板上から約84cmであった。

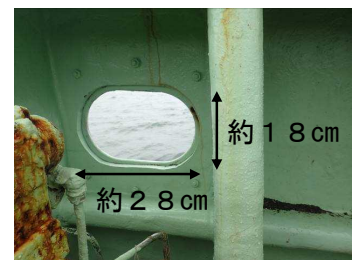
写真4 左舷船尾側ブルワークの開口部

左舷船尾側ブルワークの開口部は、横約28cm、縦約18cmであった。

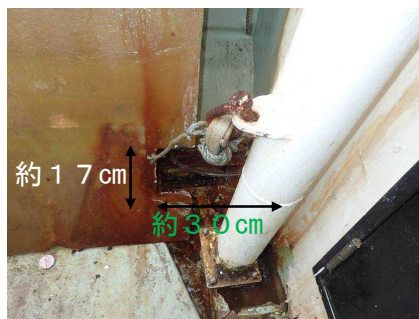
写真5 左舷船尾側から2個目の放水口

本船は、左舷船尾側のブルワークに放水口が2個設置されており、左舷船尾側から1個目の放水口が、横約21cm、縦約17cm、左舷船尾側から2個目の放水口が、横約30cm、縦約17cmであった。
