船舶事故調査報告書

事故種類	乗揚
発生日時	令和元年5月17日 15時00分ごろ
発生場所	阪神港神戸第2区 神戸第4防波堤中灯台から真方位174°240m付近 （概位 北緯34°41.2′ 東経135°13.5′）
事故の概要	プレジャーボート ^{ゆうこ} 勇巨丸は、東進中、ケーソンに乗り揚げた。 勇巨丸は、プロペラの欠損等を生じた。
事故調査の経過	令和元年6月3日、本事故の調査を担当する主管調査官（神戸事務所）ほか1人の地方事故調査官を指名した。 原因関係者から意見聴取を行った。
事実情報 船種船名、総トン数 船舶番号、船舶所有者等 L×B×D、船質 機関、出力、進水等	プレジャーボート 勇巨丸、5.0トン 260-46521兵庫、原田機設工業株式会社 12.10m (Lr) × 2.69m × 0.82m、FRP ディーゼル機関、388kW、平成21年10月
乗組員等に関する情報	船長 男性 73歳 一級小型船舶操縦士・特殊小型船舶操縦士・特定 免許登録日 平成4年1月29日 免許証交付日 平成30年2月14日 （令和5年2月13日まで有効）
死傷者等	なし
損傷	プロペラに欠損、プロペラシャフト及び舵板に曲損、プロペラシャフトブラケットに破損
気象・海象	気象：天気 晴れ、風向 南西、風力 3、視界 良好 海象：海上 平穏、潮汐 上げ潮の中央期、潮高 約0.7m（神戸）
事故の経過	本船は、船長が1人で乗り組み、知人2人を乗せ、兵庫県尼崎市の係留地に帰航する目的で、令和元年5月17日05時30分ごろ広島県呉市所在のホテル専用棧橋を出発した。 本船は、阪神港神戸第2区を約17ノットの対地速力で東進中、船長が、第4防波堤（南側）の撤去工事が行われていることを知っており、船首方200m付近に黄色標識灯を数基認めたものの、第4防波堤（南側）の上部コンクリートが撤去されており、また、船首方の警

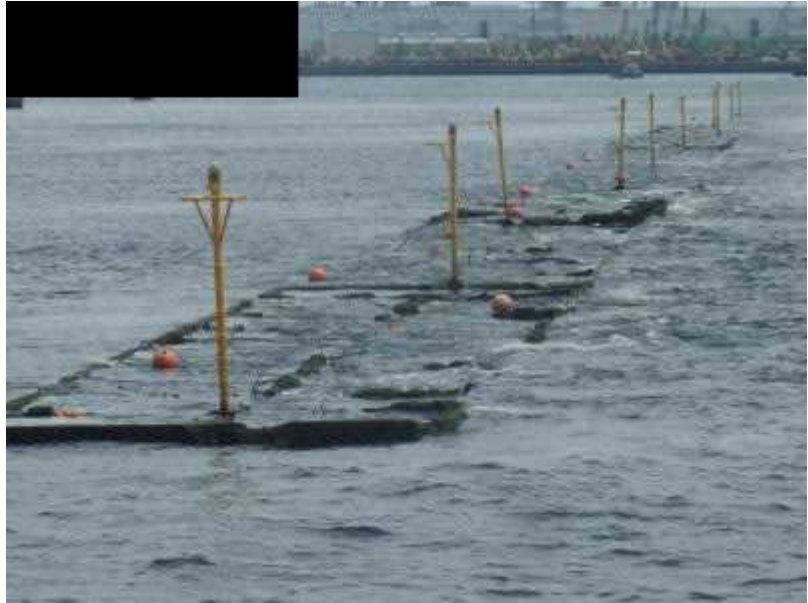
<p>戒船の存在に気付かなかったので、水深の深い所で工事が行われていて第4防波堤（南側）のケーソン（以下「本件ケーソン」という。）も撤去されて黄色標識灯間を通過できると思い、航行を続けたところ、15時00分ごろ本件ケーソンに乗り揚げて乗り切った。</p> <p>‘本件ケーソン西方100m付近で船首を東方に向けて警戒業務に当たっていた船舶’（以下「警戒船A」という。）の船長は、右舷船尾方に東進している本船を認め、警戒船Aの船首を南方に向けて汽笛を吹鳴したものの、本船が警戒船Aの船首方を通過して行くのを認めた。</p> <p>警戒船Aの船長は、汽笛を鳴らしながら本船を追い掛けたものの、本船が本件ケーソンに乗り揚げて乗り切ったのを認めた。</p> <p>‘本件ケーソン東方50m付近で船首を東方に向けて警戒業務に当たっていた船舶’（以下「警戒船B」という。）の船長は、本船が本件ケーソンに接近しているのを認め、乗組員に赤色の旗（縦約1m、横約2m）を振らせながら本船に接近したものの、本船の速力が変わらなかったため、本船との衝突の危険を感じて警戒船Bを停止させた。</p> <p>本船は、警戒船Aに横抱きされて阪神港神戸第2区の岸壁にえい航された。</p> <p>（付図1 事故発生経過概略図、写真1 本船 参照）</p>
<p>その他の事項</p>	<p>本船の喫水は、船首約0.35m、船尾約1.0mであった。</p> <p>阪神港神戸第2区では、大阪湾岸道路西伸部の整備に伴い、第4防波堤（南側）の撤去工事が行われており、工事期間は平成31年1月14日から令和元年10月31日であった。</p> <p>五管区水路通報（平成31年第1号、平成31年1月11日発行）によれば、第4防波堤（南側）の撤去工事について、進捗状況によって水中の構造物を示す黄色標識灯が設置される旨が掲載されていた。</p> <p>近畿地方整備局神戸港湾事務所によれば、本事故当時、本件ケーソン天頂部に黄色標識灯を10基設置して危険区域を示しており、本件ケーソン付近に3隻の警戒船を配備していた。</p> <p>第4防波堤（南側）は、本事故当時、上部コンクリートが撤去されていたものの、本件ケーソン（9^{かん}、合計長さ約316m）が撤去されていなかった。</p> <p>本件ケーソン天頂部は、最低水面とほぼ同じ高さであった。（写真2参照）</p>

写真2 本件ケーソン（撮影時の潮高約6cm）
