# 船舶事故調査報告書

令和元年11月6日  
 運輸安全委員会（海事専門部会）議決  
 委員 佐藤 雄二（部会長）  
 委員 田村 兼吉  
 委員 岡本 満喜子

事故種類	衝突
発生日時	平成31年2月6日 08時00分ごろ
発生場所	富山県氷見市氷見港東北東方沖 氷見港唐島灯台から真方位071° 3.0海里（M）付近 （概位 北緯36° 52.8′ 東経137° 03.3′）
事故の概要	漁船春輝丸は、南西進中、また、プレジャーボートののぞみは、漂泊中、両船が衝突した。 春輝丸は、船首部に擦過傷を生じ、また、のぞみは、操舵室右舷外板等に亀裂を生じた。
事故調査の経過	令和元年6月25日、本事故の調査を担当する主管調査官（神戸事務所）ほか1人の地方事故調査官を指名した。 原因関係者から意見聴取を行った。
<b>事実情報</b> 船種船名、総トン数 船舶番号、船舶所有者等 L×B×D、船質 機関、出力、進水等	A 漁船 春輝丸、4.37トン IK3-11115（漁船登録番号）、個人所有 9.58m（Lr）×2.45m×0.85m、FRP ディーゼル機関、漁船法馬力数90、昭和52年6月23日 B プレジャーボート のぞみ、5トン未満 242-15218富山、個人所有 5.41m（Lr）×1.98m×0.82m、FRP ガソリン機関、44.10kW、平成2年6月
乗組員等に関する情報	A 船長A 男性 59歳 一級小型船舶操縦士・特殊小型船舶操縦士・特定 免許登録日 平成19年3月2日 免許証交付日 平成28年12月28日 （令和4年3月1日まで有効） B 船長B 男性 74歳 二級小型船舶操縦士・特殊小型船舶操縦士・特定 免許登録日 昭和61年5月9日 免許証交付日 平成28年9月5日 （令和4年3月3日まで有効）
死傷者等	A なし B なし

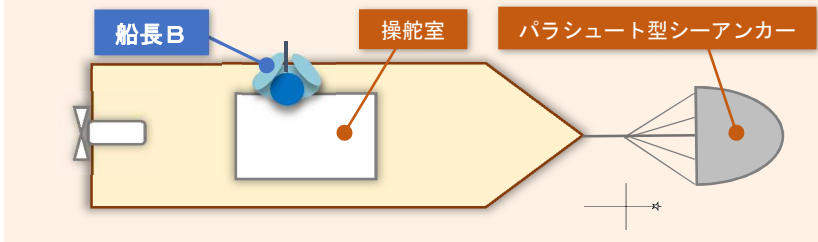
<p style="text-align: center;">図2 B船の配置</p> <p>船長Bは、08時00分ごろ、釣りをしていたところ、竿に漁獲物が掛かった反応があり、竿の先端を見ながら、釣り糸を巻き上げていたところ、衝撃を感じ、B船の操舵室右舷側とA船の船首部とが衝突したことを認めた。</p> <p>船長Bは、後日、本事故の発生を海上保安庁に通報した。 (付図1 事故発生場所概略図、写真1 A船、写真2 B船 参照)</p>
<p>その他の事項</p>	<p>船長Aは、本事故当時、1Mレンジに設定したレーダーを作動させていたが、本件漁場周辺に多数の漁船等が操業している状況下でエコートレイル（映像の移動方向と速度の目安となる残像表示）を有効にしており、画面上に多数の船舶の残像が表示されて船舶の動きが判別しづらい状態で操業していたと本事故後に思った。</p> <p>船長Bは、本事故発生前に周囲を確認したところ、最も近い船舶で20m以上離れていたため、漂泊している船舶同士が急に接近することはないと思っていた。</p> <p>船長A及び船長Bは、いずれも救命胴衣を着用していた。</p>
<p>分析</p> <p>乗組員等の関与 船体・機関等の関与 気象・海象等の関与 判明した事項の解析</p>	<p>A あり、B あり A なし、B なし A なし、B なし</p> <p>A船は、氷見港東北東方沖においてレーダーを適切に調整せずに南西進中、船長Aが、いか釣ワイヤの確認に意識を向けた状態で微速前進としたことから、前路で漂泊しているB船に気付かず、B船と衝突したものと考えられる。</p> <p>B船は、氷見港東北東方沖において船首を北方に向けて漂泊中、船長Bが、釣り糸の巻き上げに意識を向けて漂泊を続けたことから、接近するA船に気付かず、A船と衝突したものと考えられる。</p>
<p>原因</p>	<p>本事故は、氷見港東北東方沖において、A船がレーダーを適切に調整せずに南西進中、B船が漂泊中、船長Aが、いか釣ワイヤの確認に意識を向けた状態で微速前進とし、また、船長Bが釣り糸の巻き上げに意識を向けて漂泊を続けたため、両船が衝突したものと考えられる。</p>

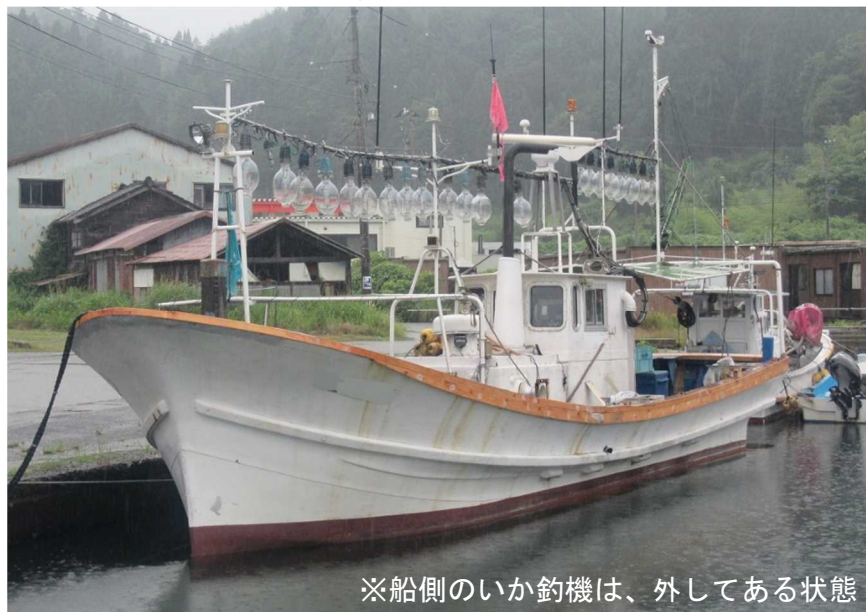
写真1 A船

<p>損傷</p>	<p>A 船首部に擦過傷 B 操舵室右舷外板等に亀裂</p>
<p>気象・海象</p>	<p>気象：天気 曇り、風向 南西、風力 2、視界 良好 海象：波高 約0.5m、潮流 北流約0.5ノット (kn)</p>
<p>事故の経過</p>	<p>A 船は、船長Aが1人で乗り組み、いか一本釣り漁を行う目的で、平成31年2月6日03時00分ごろ氷見港東北東方沖の漁場（以下「本件漁場」という。）に向けて石川県能登町<small>おぎ</small>小木漁港を出港した。</p> <p>A 船は、06時00分ごろ、本件漁場に到着し、周辺に約200隻の漁船等が操業している状況下、船首を南西方に向けて主機を運転した状態で漂泊し、操業を開始した。</p> <p>船長Aは、操舵室で、右舷側の窓から顔を出して、いか釣機のワイヤ（以下「いか釣ワイヤ」という。）の張る方向と左舷側に設置してある魚群探知機及びレーダーを交互に見ながら操業を続けた。（図1参照）</p> <div data-bbox="555 842 1377 1200" data-label="Diagram"> </div> <p>図1 A船の配置</p> <p>船長Aは、いか釣ワイヤの張る方向が斜めになったので、A船が潮流によってやや北方に流されたと思い、いか釣ワイヤの張る方向を真下にする目的で遠隔装置を使用して主機を微速前進とし、南西方に向け約1knの対地速力とした。</p> <p>A船は、08時00分ごろ、微速前進の状態で、船長Aがいか釣ワイヤを確認しながら操業を続けていたところ、A船の船首部とB船の右舷中央部とが衝突した。</p> <p>B船は、船長Bが1人で乗り組み、釣りを行う目的で、06時00分ごろ氷見港沖に向けて富山県伏木<small>ふしき</small>富山港を出港した。</p> <p>B船は、06時30分ごろ、氷見港沖に到着し、船長Bが機関を停止したのち、パラシュート型シーアンカーを船首から投入し、船首を北方に向けて漂泊した状態で左舷舷側から<small>まね</small>竿を出して釣りを開始した。（図2参照）</p>
