船舶事故調査報告書

令和元年11月6日

運輸安全委員会（海事専門部会）議決

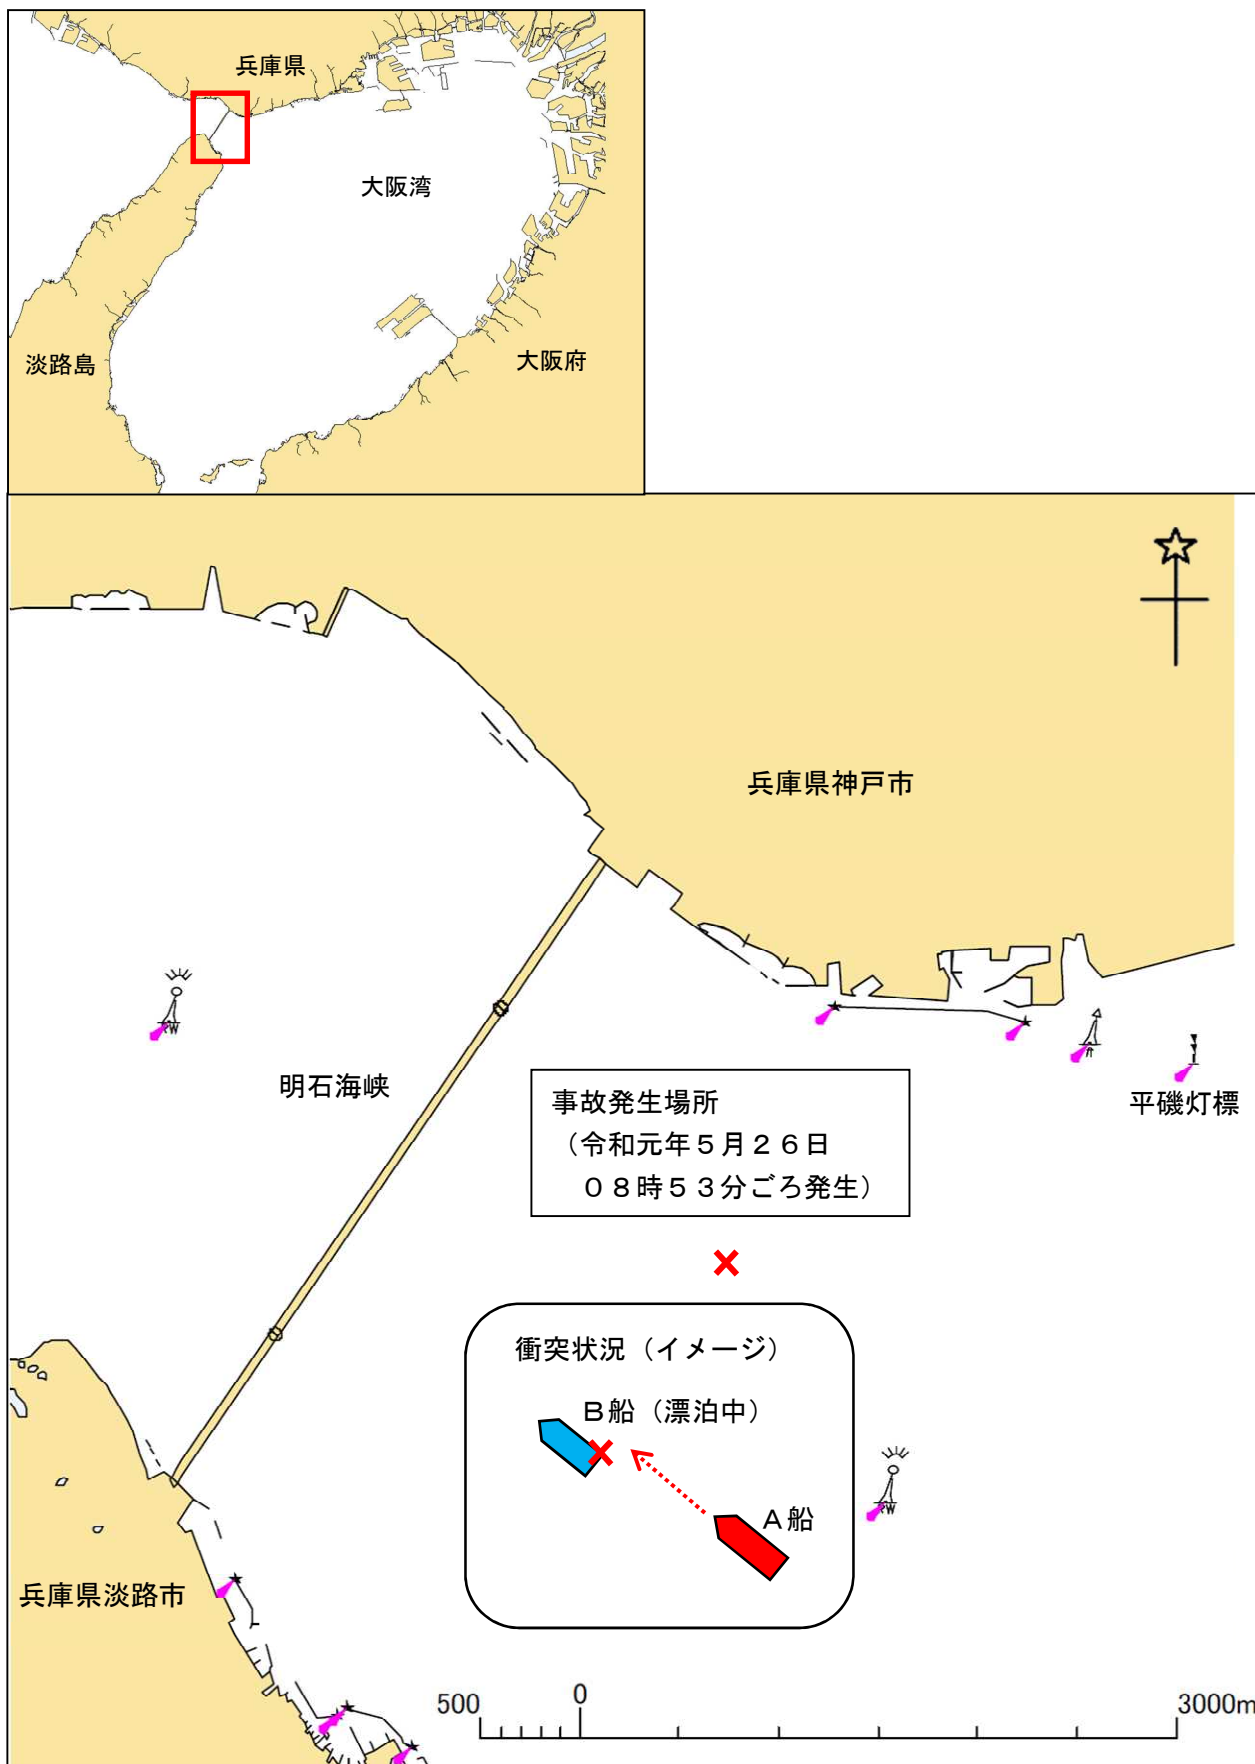
付図1 事故発生経過概略図

B 右舷船尾部外板に破口、船内外機ドライブユニットに破損
気象・海象	<p>気象：天気 晴れ、風 ほとんどなし、視界 良好</p> <p>海象：海上 平穏、潮汐 下げ潮の中央期、潮流 東南東流約2.5ノット</p>
事故の経過	<p>A船は、船長Aが1人で乗り組み、令和元年5月26日06時ごろ兵庫県東播磨港二見地区の係留場所を出航し、明石海峡東部の釣り場で3～4回流し釣りを行った後、係留場所に向けて帰航することとした。</p> <p>船長Aは、左舷船首方150m付近で漂泊しているB船と、右舷船首方で漂泊している数隻の船舶の約100mの間を通過することとし、08時52分ごろ漂泊状態から手動操舵で北西進を開始した。</p> <p>船長Aは、徐々に速力を上げ、右舷船首方の数隻の船舶の動静に気を取られて約10ノットの対地速力で航行中、A船の右舷側を遊漁船が通過した際に発生した航走波により、A船の船体が左舷側に傾斜した。</p> <p>船長Aは、船体が左舷側に傾いた際、ふと左舷船首方を見たところ、B船の至近に接近していることに気付き、とっさに右舵を取ったものの、08時53分ごろA船の左舷中央部とB船の右舷船尾部とが衝突した。</p> <p>A船は、船長Aが、船長Bと連絡先を交換した後、船長Bの通報によって来援した海上保安庁の職員と共に自力で係留場所へ戻った。</p> <p>B船は、船長Bが1人で乗り組み、06時30分ごろ兵庫県神戸市垂水区の係留場所を出航し、兵庫県淡路市岩屋港南東方沖の釣り場で釣りを行った後、明石海峡東部の釣り場に到着し、船首を北西方に向け、主機を中立運転にして漂泊を開始した。</p> <p>船長Bは、漂泊を開始する際、周囲を見たところB船に接近する他船を認めなかったため、釣りざおを持ち、後部甲板の左舷側の位置で釣りを始めた。</p> <p>船長Bは、周囲の見張りをを行いながらリールのカウンターを見ていたところ、船尾方約100mの所に船首をB船に向けて接近するA船を認めた。</p> <p>船長Bは、ふだんから他船が漂泊して釣りを行っているB船を避けることが多かったため、A船がいずれB船を避けると思い、A船の動静を見ていたところ、A船が針路及び速力を変えずに接近してきたので、衝突の危険を感じて釣りざおから手を放し、A船に向けて大声を出して両手を振った。</p> <p>船長Bは、A船がさらに接近したので、B船のオーニングの左舷船尾部の支柱をつかんで身構えたところ、A船の左舷中央部とB船の右舷船尾部とが衝突した。</p> <p>B船は、船長Bが、A船の船舶番号や船長Aの連絡先を確認した</p>

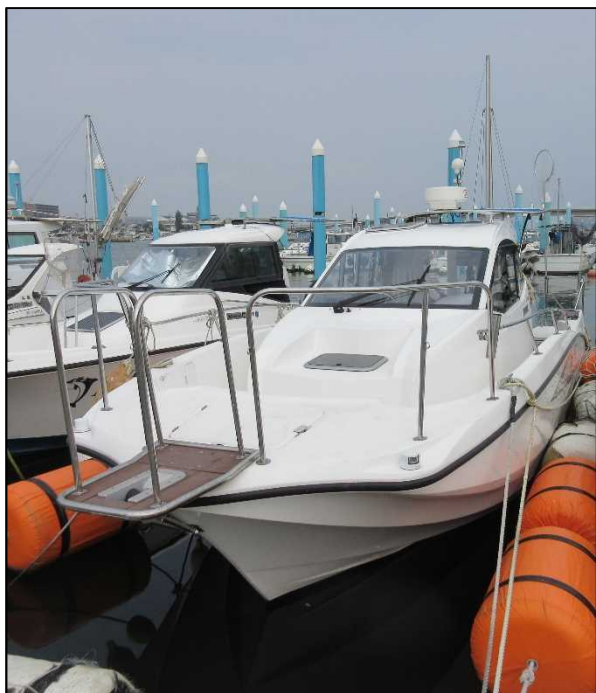
写真1 A船

事故種類	衝突
発生日時	令和元年5月26日 08時53分ごろ
発生場所	明石海峡東部 平磯灯標から真方位252° 1.5海里付近 (概位 北緯34° 36.8′ 東経135° 02.1′)
事故の概要	プレジャーボート ^{みどり} 翠は、北西進中、また、プレジャーボート ^{かいおう} 海皇は、漂泊中、両船が衝突した。 翠は、左舷中央部外板に亀裂を生じ、また、海皇は、右舷船尾部外板の破口等を生じた。
事故調査の経過	令和元年6月3日、本事故の調査を担当する主管調査官（神戸事務所）ほか1人の地方事故調査官を指名した。 原因関係者から意見聴取を行った。
事実情報 船種船名、総トン数 船舶番号、船舶所有者等 L×B×D、船質 機関、出力、進水等	A プレジャーボート 翠、4.0トン 270-48489兵庫、個人所有 7.89m (Lr) × 2.66m × 1.58m、FRP ディーゼル機関、183.9kW、平成28年8月 B プレジャーボート 海皇、2.6トン 260-48106兵庫、個人所有 6.68m (Lr) × 2.46m × 1.23m、FRP ディーゼル機関、69.9kW、平成27年3月
乗組員等に関する情報	A 船長A 男性 62歳 一級小型船舶操縦士・特殊小型船舶操縦士・特定 免許登録日 平成15年7月25日 免許証交付日 平成30年9月18日 (令和5年9月24日まで有効) B 船長B 男性 69歳 一級小型船舶操縦士・特殊小型船舶操縦士・特定 免許登録日 平成15年7月25日 免許証交付日 平成30年3月1日 (令和5年7月24日まで有効)
死傷者等	なし
損傷	A 左舷中央部外板に亀裂

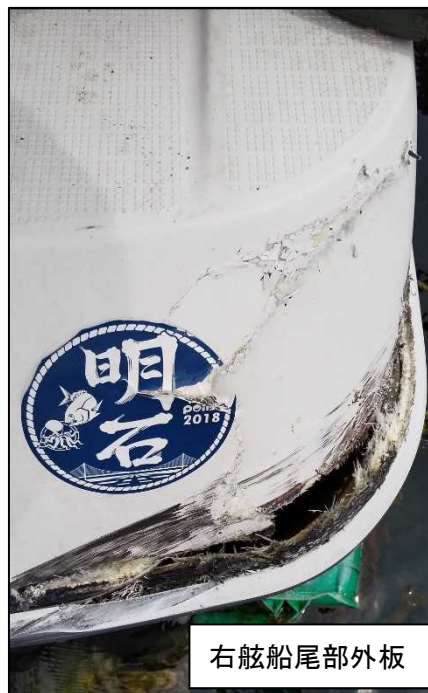
写真2 B船の損傷状況
