船舶事故調査報告書

令和元年11月6日

運輸安全委員会（海事専門部会）議決

事故種類	衝突
発生日時	令和元年6月5日 01時05分ごろ
発生場所	高知県黒潮町井ノ岬南東方沖 井ノ岬灯台から真方位147° 6.7海里（M）付近 （概位 北緯32° 55.9′ 東経133° 10.0′）
事故の概要	漁船第二十八眞好丸 ^{しんこう} は、南南西進中、また、漁船第八福栄丸 ^{ふくえい} は、北北東進中、両船が衝突した。 第二十八眞好丸は、右舷船首部外板に擦過傷を生じ、また、第八福栄丸は、左舷船首部外板の破損等を生じた。
事故調査の経過	令和元年7月1日、本事故の調査を担当する主管調査官（神戸事務所）ほか1人の地方事故調査官を指名した。 原因関係者から意見聴取を行った。
事実情報 船種船名、総トン数 船舶番号、船舶所有者等 L×B×D、船質 機関、出力、進水等	A 漁船 第二十八眞好丸、324トン 136520、有限会社戸田水産 58.31m×8.80m×4.10m、鋼 ディーゼル機関、735kW、平成13年11月 B 漁船 第八福栄丸、19トン EH2-8361（漁船登録番号）、株式会社福栄水産 20.55m（Lr）×4.56m×1.98m、FRP ディーゼル機関、670kW（動力漁船登録票による）、平成11年7月21日
乗組員等に関する情報	A 船長A 男性 50歳 四級海技士（航海） 免許年月日 平成25年8月27日 免状交付年月日 平成30年3月6日 免状有効期間満了日 令和5年8月26日 航海士A 男性 48歳 三級海技士（航海） 免許年月日 平成3年12月4日 免状交付年月日 平成28年11月25日 免状有効期間満了日 令和3年12月3日 B 船長B 男性 55歳

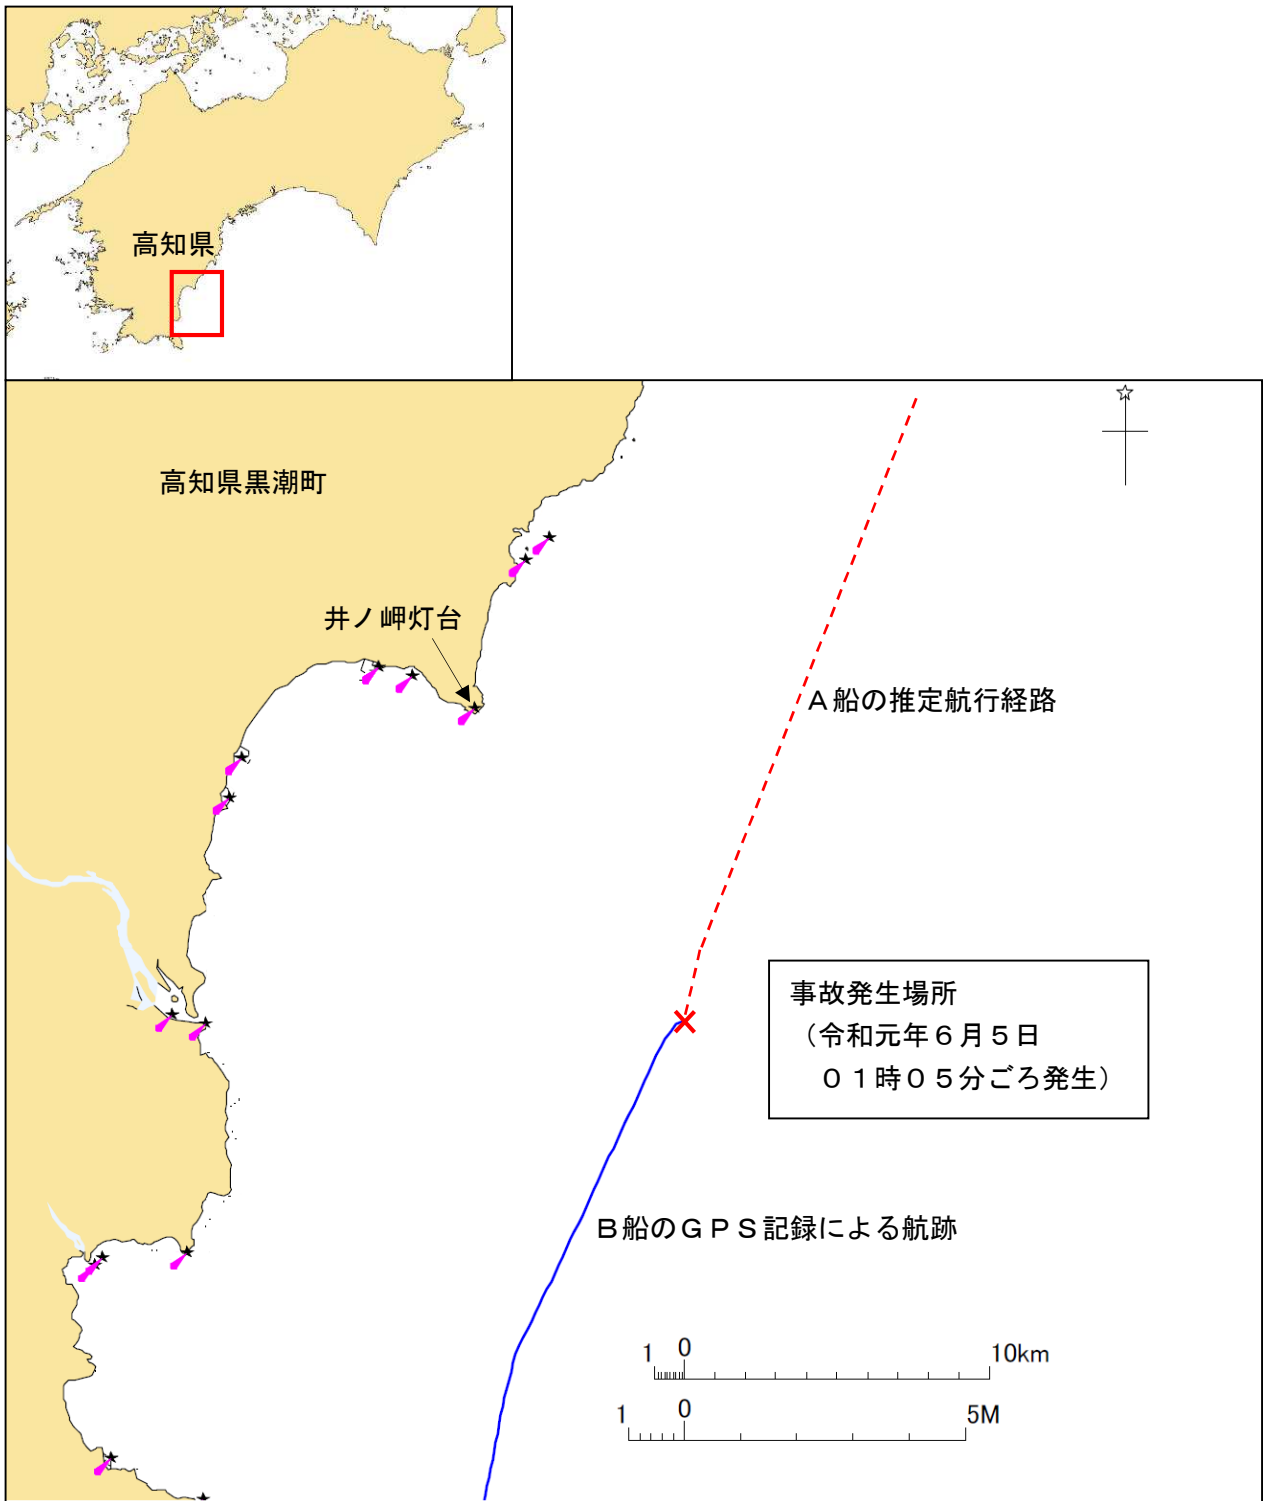
付図1 事故発生経過概略図

<p>反航するB船を認めた際、B船に対する注意喚起の目的で船橋前部の作業灯及び探照灯を点灯するとともに約15°左転したことでB船と右舷を対して安全に通過できると思い、航行を続けたことから、B船に接近していることに気付かず、B船と衝突したものと考えられる。</p> <p>B船は、井ノ岬南東方沖を北北東進中、甲板員Bが、左舷船首方に反航するA船を認めた際、小刻みに右転したことでA船と左舷を対して安全に通過できると思い、航行を続けたことから、A船に接近していることに気付かず、A船と衝突したものと考えられる。</p>
原因	<p>本事故は、夜間、井ノ岬南東方沖において、A船が南南西進中、B船が北北東進中、航海士Aが、約15°左転したことでB船と右舷を対して安全に航過できると思い、航行を続け、また、甲板員Bが、小刻みに右転したことでA船と左舷を対して安全に通過できると思い、航行を続けたため、共に接近していることに気付かず、両船が衝突したものと考えられる。</p>
再発防止策	<p>今後の同種事故等の再発防止及び被害の軽減に役立つ事項として、次のことが考えられる。</p> <ul style="list-style-type: none"> ・ 接近する他船を認めた場合、避航措置を採った後も安心することなく、安全に通過するまで動静監視を継続すること。 ・ ARPAを活用すること。 ・ 小角度の転針では、相手船のレーダーでの判別が難しいことに留意し、余裕のある時機に大きく針路を転じるとともに、必要に応じて減速すること。 ・ 事故発生の際は、速やかに海上保安庁に通報すること。

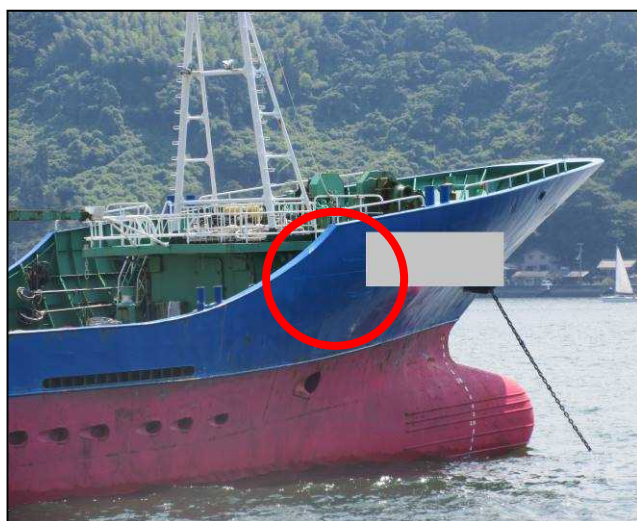
<p>一級小型船舶操縦士・特殊小型船舶操縦士・特定 免許登録日 昭和57年10月20日 免許証交付日 平成29年10月19日 (令和4年10月18日まで有効)</p> <p>甲板員B 男性 21歳 二級小型船舶操縦士 免許登録日 平成26年6月24日 免許証交付日 平成30年12月4日 (令和6年6月23日まで有効)</p>
死傷者等	なし
損傷	<p>A 右舷船首部外板に擦過傷 B 左舷船首部外板に破損、バルバスバウに擦過傷</p>
気象・海象	<p>気象：天気 曇り、風向 北東、風力 4、視界 良好 海象：うねり 波向北東、波高約1.5m、潮汐 低潮時</p>
事故の経過	<p>A船は、船長A及び航海士Aほか4人が乗り組み、活魚を積載する目的で、令和元年6月4日22時00分ごろ中華人民共和国寧徳港(ニンデ)に向け、高知県須崎市須崎港を出港し、井ノ岬南東方沖を約200°(真方位、以下同じ。)の針路、約9ノット(kn)の速力(対地速力、以下同じ。)として自動操舵で航行していた。</p> <p>A船は、法定灯火を表示し、レーダーを3Mレンジでノースアップとし、オフセンターで前方が約5M映るように設定し、エコートレイルを表示させて、航海士Aが、操舵室内の座席に腰を掛けて見張りに当たっていたところ、5日00時48分ごろレーダーで右舷船首20°5M付近に北北東進するB船を認めた。</p> <p>航海士Aは、00時55分ごろB船が右舷船首方約3Mに接近した際、双眼鏡でB船の白灯及び両舷灯を認め、レーダー上でA船の右舷方に向けて直進していたので、右舷を対して通過できると思い、同じ針路及び速力で航行を続けたところ、さらにB船との距離が近づいたので、レーダーを1.5Mレンジとし、オフセンターで前方が約2.5M映るように設定した。</p> <p>航海士Aは、01時00分ごろB船が右舷船首方約1.5Mまで接近した際、B船と0.15~0.2Mの距離を隔てて右舷を対して通過できると思ったものの、少し近いと感じたので、B船に対する注意喚起の目的で船橋前部の作業灯及び探照灯を点灯するとともに、約15°左転した後、右舷を対して通過できると思い、同じ速力で航行を続けた。</p> <p>航海士Aは、ふと双眼鏡でB船を見たところ、B船が右舷前方至近に接近していることに気付いて衝突の危険を感じ、自動操舵から手動操舵に切り替えて左舵一杯をとったものの、01時05分ごろA船の右舷船首部とB船の左舷船首部とが衝突した。</p>

写真1 A船の損傷状況

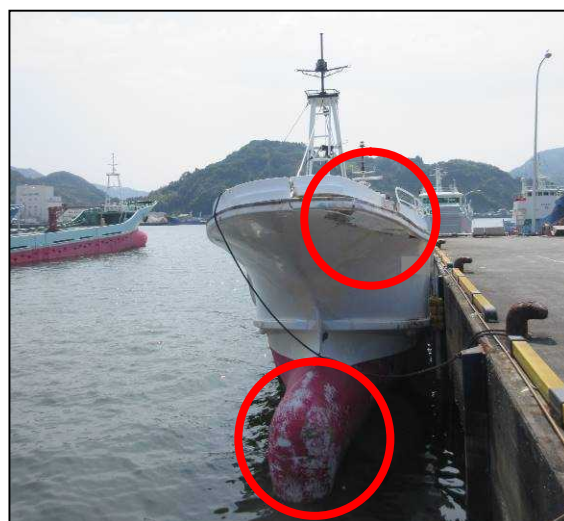
写真2 B船の損傷状況
