## 船舶事故調査報告書

令和元年 11月6日

運輸安全委員会（海事専門部会）議決

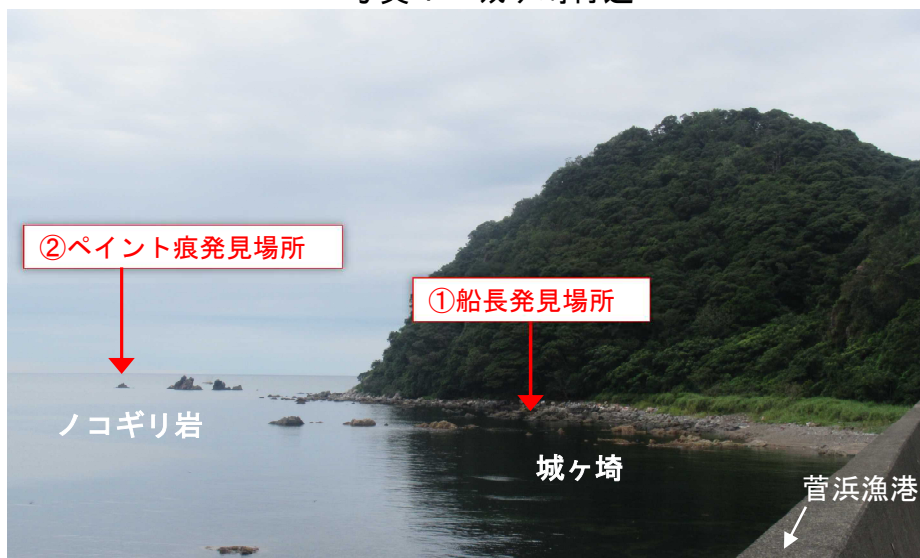
写真1 城ヶ崎付近

<p>し、付近の海上及び海岸から本船の捜索を開始するとともに、海上保安庁に通報した。</p> <p>船長は、22時29分ごろ、海岸を捜索していた組合員により、菅浜漁港から西方約100mの城ヶ崎の海岸に意識のない状態で倒れているところを発見され、病院へ搬送されたが、死亡が確認され、溺死と検案された。</p> <p>本船は、13日09時00分ごろ、菅浜漁港から南西方約260mの海底で発見され、作業船によって引き揚げられた。</p> <p>(付図1 事故発生経過概略図、写真1 城ヶ崎付近、写真2 本船参照)</p>
<p>その他の事項</p>	<p>(1) 本船に関する情報</p> <p>本件漁協の担当者の口述及び現場調査によれば、次のとおりであった。</p> <p>① 本船は、菅浜漁港に設置された防犯カメラに、14時58分ごろ船長が1人で乗り組んだ状態で同漁港から出港する様子が記録されていた。</p> <p>② 菅浜漁港の西方150m付近の通称「ノコギリ岩」と称する水上岩（以下「ノコギリ岩」という。）には、本事故発生後の8日08時20分ごろ、本船の船底塗料と思われる赤色塗料の付着が本船を捜索していた組合員によって発見された。</p> <p>③ 引き揚げられた本船は、プロペラシャフトにロープ（直径約6mm）が巻き付いた状態で、推進器がシャフトを上下させるバーによってチルトアップされており、船内機のスロットルレバーは、中立の位置であった。（写真3参照）</p> <div data-bbox="630 1317 1279 1736" data-label="Image"> </div> <p>写真3 プロペラシャフトの状態</p> <p>④ 引き揚げられた本船は、船内に固型式救命胴衣が残されていた。</p> <p>(2) 船長に関する情報</p> <p>本件漁協の担当者の口述及び現場調査によれば、次のとおりであった。</p>
