船舶事故調査報告書

事故種類	衝突
発生日時	平成30年12月12日 05時50分ごろ
発生場所	香川県土庄町千振島西方沖 讃岐千振島灯台から真方位277° 2.6海里（M）付近 （概位 北緯34° 32.2′ 東経134° 06.5′）
事故の概要	貨物船第八住福丸は、東北東進中、また、漁船清丸は、投網しながら東北東進中、両船が衝突した。 清丸は、船長が死亡し、右舷船尾部の亀裂等を生じ、また、第八住福丸は、右舷船首部外板に擦過傷を生じた。
事故調査の経過	平成30年12月14日、本事故の調査を担当する主管調査官（広島事務所）ほか1人の地方事故調査官を指名した。 原因関係者から意見聴取を行った。
事実情報 船種船名、総トン数 船舶番号、船舶所有者等 L×B×D、船質 機関、出力、進水等	A 貨物船 第八住福丸、487トン 129575、有限会社栄昇海運 65.15m×13.00m×7.00m、鋼 ディーゼル機関、735kW、昭和62年11月30日 B 漁船 清丸、4.9トン KA3-27641（漁船登録番号）、個人所有 11.94m（Lr）×3.06m×0.92m、FRP ディーゼル機関、漁船法馬力数15、平成3年3月15日
乗組員等に関する情報	A 船長A 男性 54歳 四級海技士（航海） 免許年月日 平成5年6月23日 免状交付年月日 平成30年2月26日 免状有効期間満了日 令和5年6月22日 甲板員A 男性 50歳 B 船長B 男性 52歳 二級小型船舶操縦士・特殊小型船舶操縦士・特定 免許登録日 昭和61年12月5日 免許証交付日 平成28年3月28日 （令和3年12月4日まで有効）
死傷者等	A なし

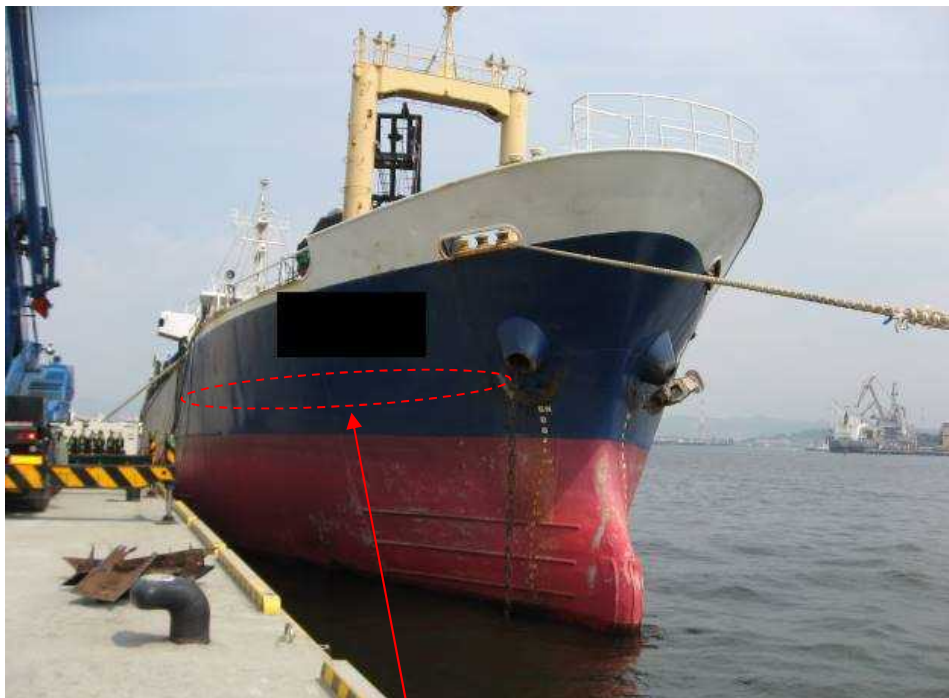
写真1 A船

白色ペンキの付着した擦過傷があった場所

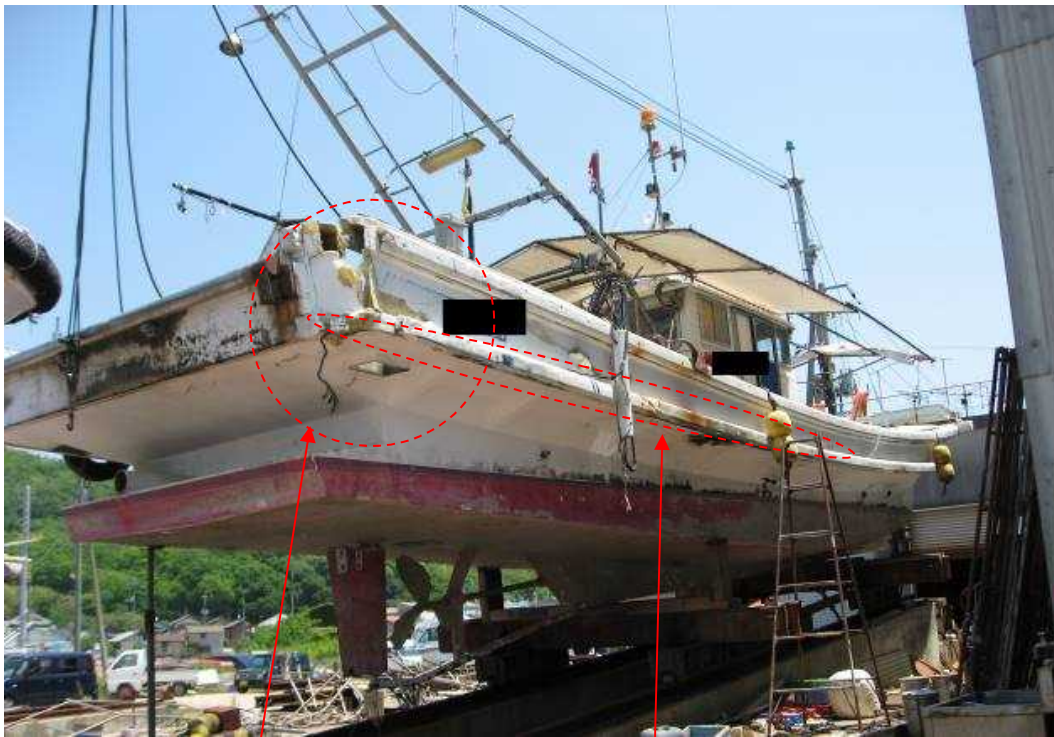
写真3 B船の損傷状況

B 死亡 1人(船長B)
損傷	A 右舷船首部外板に擦過傷 B 右舷船尾部に破口を伴う亀裂、右舷外板に擦過傷等
気象・海象	気象：天気 晴れ、風向 西、風速 約5m/s、視界 良好 海象：波高 約0.5m
事故の経過	<p>A船は、船長A及び甲板員Aほか3人が乗り組み、砂約1,600tを積み、平成30年12月12日02時30分ごろ阪神港大阪区に向けて福山港を出港した。</p> <p>A船は、甲板員Aが香川県高松市井島西方沖で一等航海士と交替して単独の船橋当直につき、椅子に腰を掛けた姿勢で、自動操舵によって約10.0ノットの対地速力で航行した。</p> <p>A船は、高松市筏島^{いかだ}東北東方沖で、甲板員Aが、レーダーで左舷船首方約3.0Mに漁船らしき船影を認め、目視で確認したところ、白色及び緑色の灯火が見えたので、同船がA船の船首方を左方から右方に横切っていくと思ひ、その後右舷側に見える小豆島の明かりを見ながら航行した。</p> <p>A船は、干振島西方沖を東北東進中、05時50分ごろ、甲板員Aが、ふと船首方を見ると、右舷船首付近から船尾方へ流れて行くB船が見え、右舷側ウイングに出て確認したところ、A船から離れて行くB船を認めた。</p> <p>甲板員Aは、すぐに機関を中立運転とし、機関音の異常に気付いて昇橋した船長AにB船と衝突したかもしれない旨の報告を行った。</p> <p>A船は、船長Aが、衝突していればB船が再びA船に近寄って来るとも知れないと思ひ、約10分間その場に止まったものの、B船が近寄って来る気配がなかったので、衝突していないだろうと考え、阪神港大阪区に向かった。</p> <p>甲板員Aは、阪神港大阪区に入港後、右舷船首部外板に白色ペンキの付着した擦過傷を認め、その後海上保安庁からの連絡でB船と衝突したことを知った。</p> <p>B船は、船長Bが1人で乗り組み、えびの底引き網漁の目的で、03時30分ごろ干振島西方沖にある団子瀬^{だんご}北方の漁場に向けて土庄町^{おえ}小江港を出港した。</p> <p>B船の僚船船長は、漁場に向かうB船を認め、船長Bに電話をかけたところ、船長Bから寝坊して出港が遅れた旨の返事を得、その後05時00分ごろ干振島北西方沖でマストに緑色全周灯と白色全周灯を表示した揚網中のB船を認めた。</p> <p>B船は、07時05分ごろ別の僚船によって干振島西岸へ船首から乗り揚げている状態で発見され、その後無人であることが確認された。</p> <p>B船の漁具は、僚船によって団子瀬東灯浮標の北方の海底から引き</p>

破口

青色ペンキの付着した箇所

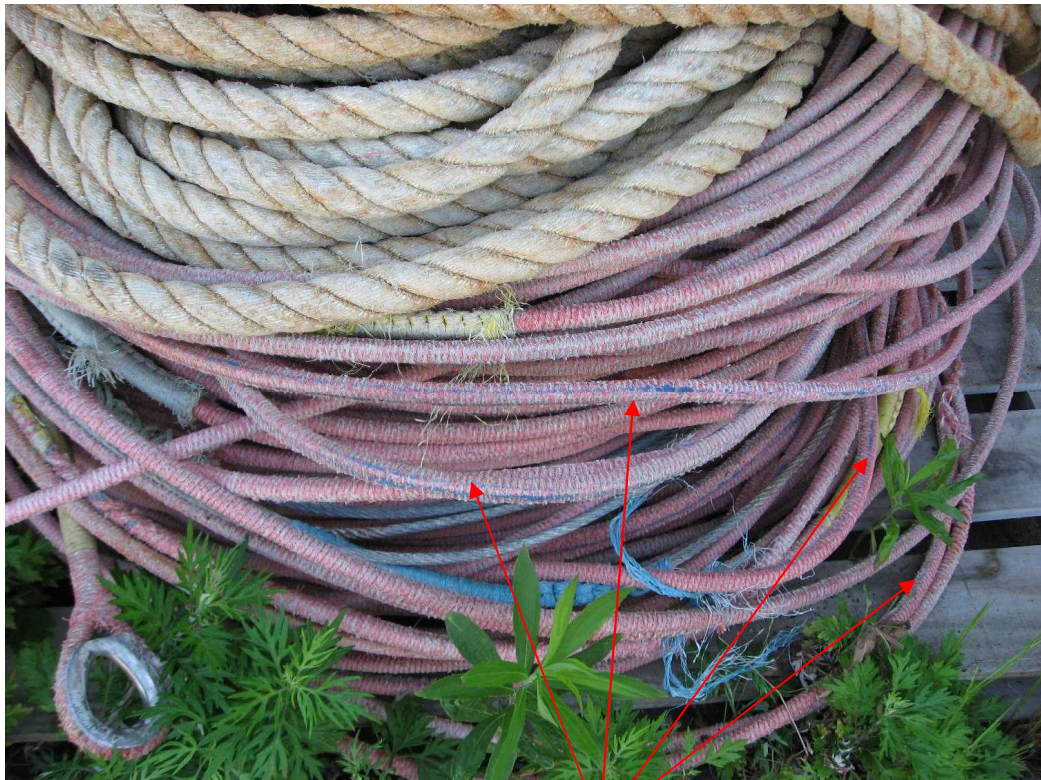
写真4 漁具のえい航ワイヤの状況（2本分）

<p>B船は、次のことから、衝突時、投網中であったものと推定される。</p> <p>① 主機のクラッチレバーが前進、スロットルレバーが微速の状態となっていたこと。</p> <p>② 本件巻取りローラのクラッチ及びブレーキが開放状態となっており、また、本件巻取りローラに取り付けられていたワイヤを繋ぐ化学繊維製ロープが、右舷用及び左舷用共引き千切れた状態となっていたこと。</p> <p>③ 漁具が操業海域の海底から引き揚げられたこと。</p> <p>④ 漁網用えい航ワイヤに青色ペンキが付着していたこと。</p> <p>船長Bが落水して溺死した状況は、目撃者がいないことから、明らかにすることができなかった。</p>
<p>原因</p>	<p>本事故は、夜間、千振島西方沖において、A船が東北東進中、B船が投網しながら東北東進中、甲板員Aが、単独の船橋当直中に右舷側に見える小豆島の明かりを見ていたため、B船に気付かず、両船が衝突したものと考えられる。</p>
<p>再発防止策</p>	<p>今後の同種事故等の再発防止及び被害の軽減に役立つ事項として、次のことが考えられる。</p> <ul style="list-style-type: none"> ・ 操船者は、航海中、特定の方向を見続けることなく、常時周囲の見張りを適切に行うこと。 ・ 船長は、六級海技士（航海）以上の海技資格を有していない者を単独で船橋当直につかせないこと。 ・ 乗組員は、甲板上で作業する場合、救命胴衣を着用すること。

青色ペンキ

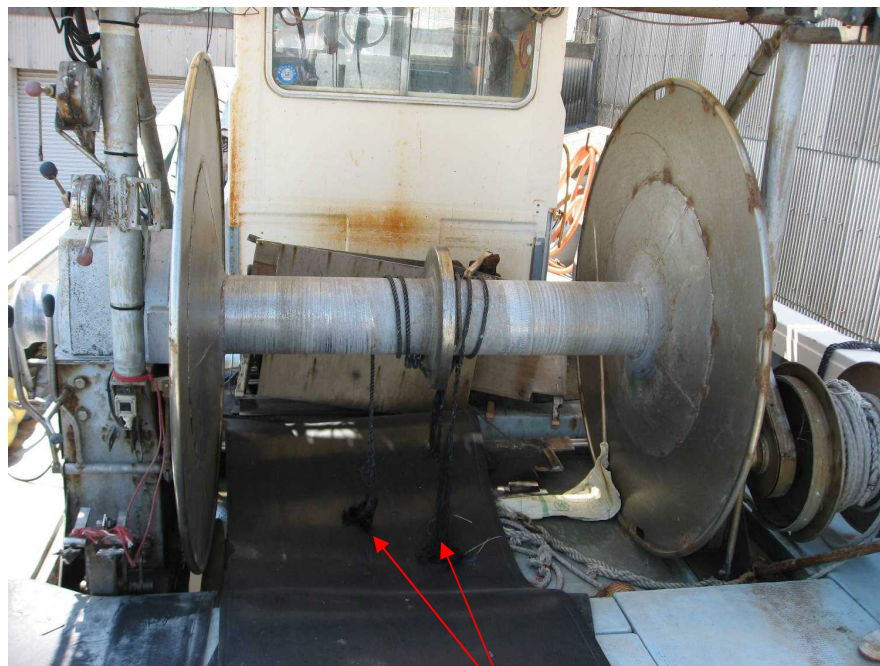
写真5 本件巻取りローラの状況

漁網用えい航ワイヤを接続する化学繊維製ロープ
