船舶事故調査報告書

事故種類	衝突
発生日時	平成30年11月1日 07時05分ごろ
発生場所	北海道釧路市釧路港外港 開発局釧路港西港区島防波堤西灯台から真方位205° 860m付近 （概位 北緯42° 58.4′ 東経144° 17.1′）
事故の概要	漁船第61孝丸は、漂泊中、また、漁船長福丸は、南南東進中、両船が衝突した。 第61孝丸は、右舷中央部外板に亀裂を生じて沈没し、また、長福丸は、船首部外板に擦過傷を生じた。
事故調査の経過	平成30年11月9日、本事故の調査を担当する主管調査官（函館事務所）ほか1人の地方事故調査官を指名した。 原因関係者から意見聴取を行った。
事実情報 船種船名、総トン数 船舶番号、船舶所有者等 L×B×D、船質 機関、出力、進水等	A 漁船 第61孝丸、7.9トン HK2-18699（漁船登録番号）、個人所有 13.40m (Lr) × 3.01m × 1.32m、FRP ディーゼル機関、355kW（動力漁船登録票による）、昭和54年4月 B 漁船 長福丸、7.9トン HK2-20300（漁船登録番号）、個人所有 13.19m (Lr) × 3.33m × 1.23m、FRP ディーゼル機関、435kW（動力漁船登録票による）、平成3年8月
乗組員等に関する情報	A 船長A 男性 69歳 一級小型船舶操縦士・特殊小型船舶操縦士・特定 免許登録日 平成10年8月28日 免許証交付日 平成30年8月27日 （令和5年8月27日まで有効） B 船長B 男性 64歳 一級小型船舶操縦士・特殊小型船舶操縦士・特定 免許登録日 昭和52年5月13日 免許証交付日 平成30年2月20日

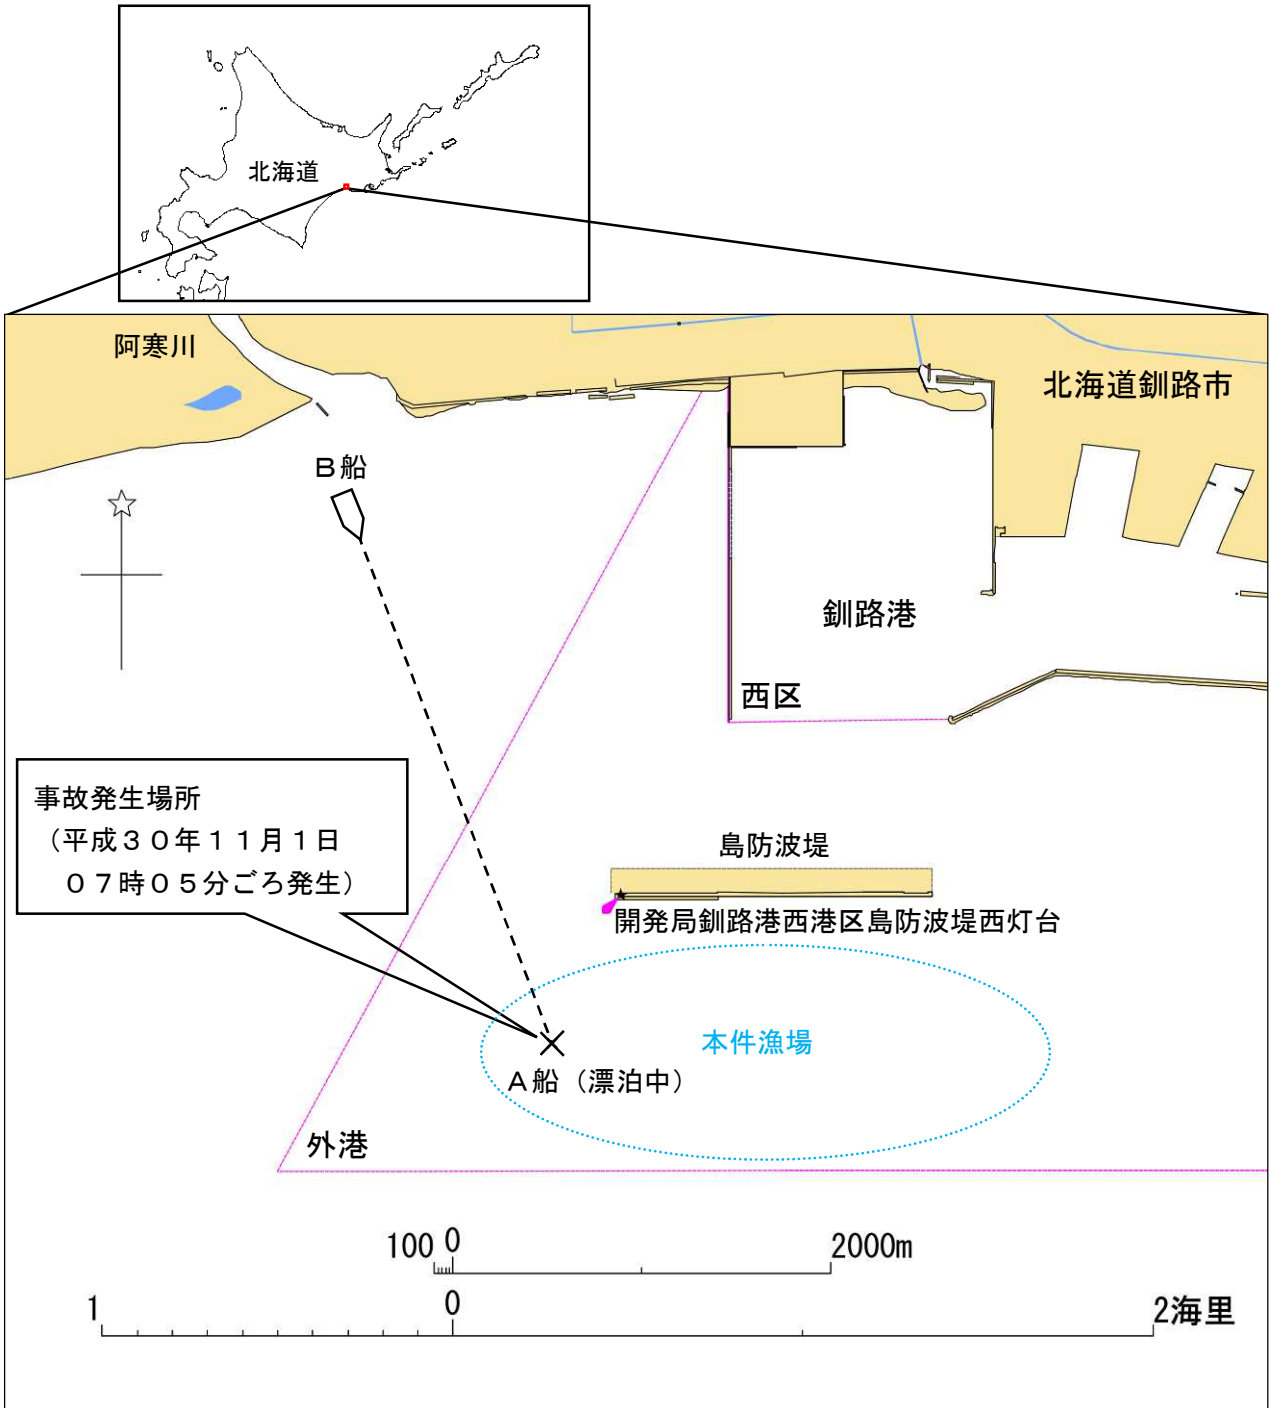
付図1 事故発生経過概略図

(令和5年3月31日まで有効)
死傷者等	なし
損傷	A 右舷中央部外板に亀裂、沈没（全損） B 船首部外板に擦過傷
気象・海象	気象：天気 晴れ、風向 北、風力 3、視界 良好 海象：海上 平穏
事故の経過	<p>A船は、船長Aほか4人が乗り組み、平成30年11月1日05時00分ごろ、ししやもこぎ網漁の目的で釧路港東区副港を出港し、釧路港西区の島防波堤の沖側の漁場（以下「本件漁場」という。）において06時45分ごろ2回目の操業を開始し、06時57分ごろ投網を終えて漂泊した。</p> <p>A船は、揚網の準備作業を開始し、船長Aが後部甲板での作業を終えてから左舷側の通路を通って操舵室に向かう途中、船橋構造物の隙間から右舷正横至近に迫ったB船を視認したものの、どうすることもできず、07時05分ごろ、A船の右舷中央部とB船の右舷船首部とが衝突した。</p> <p>A船は、右舷中央部外板に亀裂を生じて機関室に浸水し、A船の乗組員全員がB船に乗り移った後、船体が右舷側に傾斜して沈没した。</p> <p>B船は、船長Bほか4人が乗り組み、05時15分ごろ、ししやもこぎ網漁の目的で釧路港東区副港を出港し、釧路市阿寒川河口付近の漁場での操業を終え、本件漁場に向かった。</p> <p>B船は、船長Bが操舵室右舷側に立って手動操舵で操船に当たり、針路を島防波堤南南西方付近に向く真方位159°に定め、約10ノットの対地速力で、操舵室左舷側に設置された魚群探知機を作動させて、その画面に注意を向けながら、目視で前方の見張りを行って航行した。</p> <p>B船は、島防波堤西端の南南西方沖を航行中、船長Bが、突然衝撃を感じ、A船と衝突したことに気付いた。</p> <p>船長Bは、漁業無線で僚船に本事故の発生を知らせ、僚船が漁業協同組合に連絡した後、同組合が海上保安部に通報した。</p> <p>(付図1 事故発生経過概略図 参照)</p>
その他の事項	<p>船長Aは本事故時、本件漁場ではあまりししやもが獲れないので、ししやも漁をしに来る船はいないだろうと、揚網の準備作業に意識を向けていたので、接近するB船に気付くのが遅れたと本事故後に思った。</p> <p>船長A以外のA船の乗組員は、本事故時、前部甲板で下を向いて漁獲物等の整理作業を行っており、接近するB船に気付かなかった。</p> <p>船長Bは、本事故時、魚群探知機の画面に意識を向けていたので、前路で漂泊中のA船に気付かなかったのではないかと本事故後に思った。</p>
