船舶事故調査報告書

事故種類	乗組員負傷
発生日時	平成31年1月23日 08時30分ごろ
発生場所	愛媛県上島町百貫島西北西方沖 百貫島灯台から真方位284° 500m付近 （概位 北緯34° 18.1′ 東経133° 16.2′）
事故の概要	漁船第拾栄丸は、運搬船に係留作業中、甲板員が負傷した。
事故調査の経過	平成31年2月6日、本事故の調査を担当する主管調査官（広島事務所）ほか1人の地方事故調査官を指名した。 原因関係者から意見聴取を行った。
事実情報 船種船名、総トン数 船舶番号、船舶所有者等 L×B×D、船質 機関、出力、進水等	漁船 第拾栄丸、6.6トン HS2-2923（漁船登録番号）株式会社栄丸 14.48m（Lr）×3.40m×1.08m、FRP ディーゼル機関、382kW（動力漁船登録票による）、平成14年9月10日
乗組員等に関する情報	船長 男性 41歳 一級小型船舶操縦士・特殊小型船舶操縦士・特定 免許登録日 平成14年10月18日 免許証交付日 平成28年12月13日 （令和4年10月17日まで有効） 甲板員 男性 23歳 二級小型船舶操縦士 免許登録日 平成25年7月26日 免許証交付日 平成29年12月7日 （令和5年7月25日まで有効）
死傷者等	重傷 1人（甲板員）
損傷	なし
気象・海象	気象：天気 晴れ、風向 西、風速 約5～6m/s、視界 良好 海象：波高 約0.7m
事故の経過	本船は、船長及び甲板員が乗り組み、のりの刈取り作業の目的で、のり運搬船（以下「運搬船」という。）と共に、平成31年1月23日06時50分ごろ百貫島西北西方沖ののり養殖施設に向けて広島県福山市箱崎漁港内浦地区を出港した。

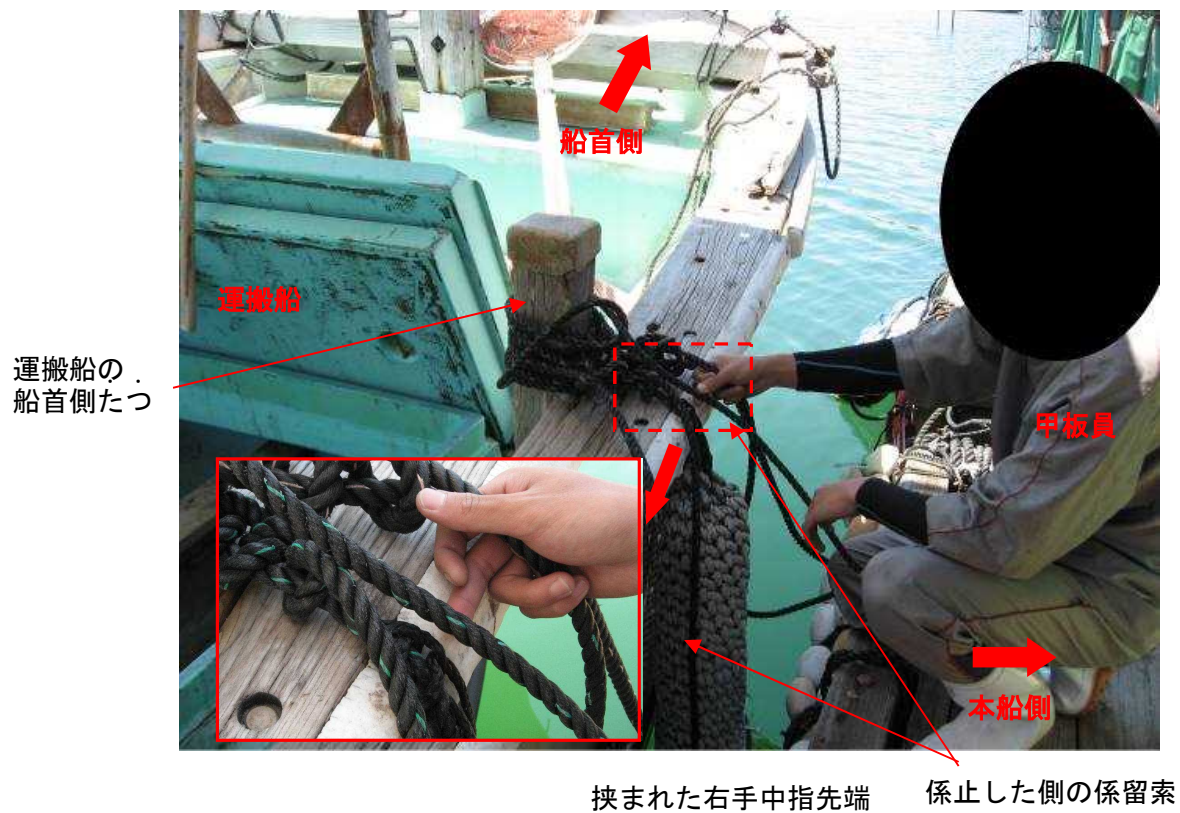
写真1 右手中指を挟まれた時の状況（再現）

<p>本船は、のり養殖施設に着いてのりの刈取り作業を行った後、のりを積み替えることとし、のり養殖施設の固定用錨に係留していた運搬船の右舷側に左舷着けした。</p> <p>甲板員は、本船が運搬船に左舷着けした際、本船が刈り取ったのりを積載して運搬船よりも低い位置にあったので、本船の左舷甲板上に立ち、両手を顔の高さまで上げた状態で運搬船との係留作業を行った。</p> <p>甲板員は、運搬船側の甲板員が行う船尾側係留索の係止状況を見ながら本船の左舷船首側係留索を運搬船の右舷船首側のたつに係止していたところ、08時30分ごろ船体の動揺で係留索を下から持っていた右手中指を運搬船の舷側上端部と係止した側の係留索との間に挟まれた。</p> <p>甲板員は、本船の係留作業を終えた後、右手中指の痛みが激しかったので、着けていたゴム手袋と軍手を外したところ、右手中指の先端が切断していることに気付いた。</p> <p>甲板員は、帰港して救急車で福山市所在の病院に搬送され、約2ヶ月の通院加療を要する右中指切断及び右中指爪^{そうい}困炎と診断された。 (付図1 事故発生場所概略図、写真1 右手中指を挟まれた時の状況(再現) 参照)</p>
<p>その他の事項</p>	<p>甲板員は、運搬船側の甲板員が行っていた船尾側係留索の係止状況を見続けることなく、船体の動揺に気を付けて手元を見ながら係留作業を行っていたら良かったと、本事故後に思った。</p>
<p>分析</p> <p>乗組員等の関与</p> <p>船体・機関等の関与</p> <p>気象・海象等の関与</p> <p>判明した事項の解析</p>	<p>あり</p> <p>なし</p> <p>あり</p> <p>本船は、波高約0.7mの状況下、百貫島西北西方沖で運搬船に係留作業中、甲板員が、船首側係留索を係止する際、運搬船側の甲板員が行っていた船尾側係留索の係止状況に意識を向けていたことから、船体の動揺で係留索を持っていた右手中指を運搬船の舷側上端部と係止した側の係留索との間に挟まれて負傷したものと推定される。</p>
<p>原因</p>	<p>本事故は、波高約0.7mの状況下、本船が百貫島西北西方沖で運搬船に係留作業中、甲板員が、船首側係留索を係止する際、運搬船側の甲板員が行っていた船尾側係留索の係止状況に意識を向けていたため、船体の動揺で係留索を持っていた右手中指を運搬船の舷側上端部と係止した側の係留索との間に挟まれたことにより発生したものと推定される。</p>

<p>再発防止策</p>	<p>今後の同種事故等の再発防止に役立つ事項として、次のことが考えられる。</p> <ul style="list-style-type: none"> ・乗組員は、洋上で係留作業を行う際、他の作業等に意識を向ける

ことなく、船体の動揺に気を付けて手元を見ながら作業を行うこと。
--	---------------------------------
