## 船舶事故調査報告書

<b>事故種類</b>	衝突
<b>発生日時</b>	令和元年5月12日 17時05分ごろ
<b>発生場所</b>	山口県岩国市伊勢小島北北西方沖 由宇港由宇1号防波堤灯台から真方位091° 4.5海里（M）付近 （概位 北緯34° 02.5′ 東経132° 18.6′）
<b>事故の概要</b>	漁船第十一恵千丸は、緩やかに左転しながら航行中、錨泊中の漁船新生丸に衝突した。 第十一恵千丸は、右舷船首部外板に破口を伴う擦過傷を生じ、また、新生丸は、船首部に圧損等を生じた。
<b>事故調査の経過</b>	令和元年5月29日、本事故の調査を担当する主管調査官（広島事務所）ほか1人の地方事故調査官を指名した。 原因関係者から意見聴取を行った。
<b>事実情報</b> 船種船名、総トン数 船舶番号、船舶所有者等 L×B×D、船質 機関、出力、進水等	A 漁船 第十一恵千丸、13トン HS2-1946（漁船登録番号）、浜本水産株式会社（A社） 14.93m（Lr）×4.42m×1.51m、FRP ディーゼル機関、281kW（動力漁船登録票による）、平成7年11月26日 B 漁船 新生丸、4.77トン YG3-46442（漁船登録番号）、個人所有 9.91m（Lr）×2.68m×0.82m、FRP ディーゼル機関、漁船法馬力数15、昭和56年6月1日
<b>乗組員等に関する情報</b>	A 船長A 男性 27歳 一級小型船舶操縦士 免許登録日 平成24年4月18日 免許証交付日 平成29年4月17日 （令和4年4月17日まで有効） 甲板員A 男性 24歳 二級小型船舶操縦士 免許登録日 平成28年3月24日 免許証交付日 平成28年3月24日

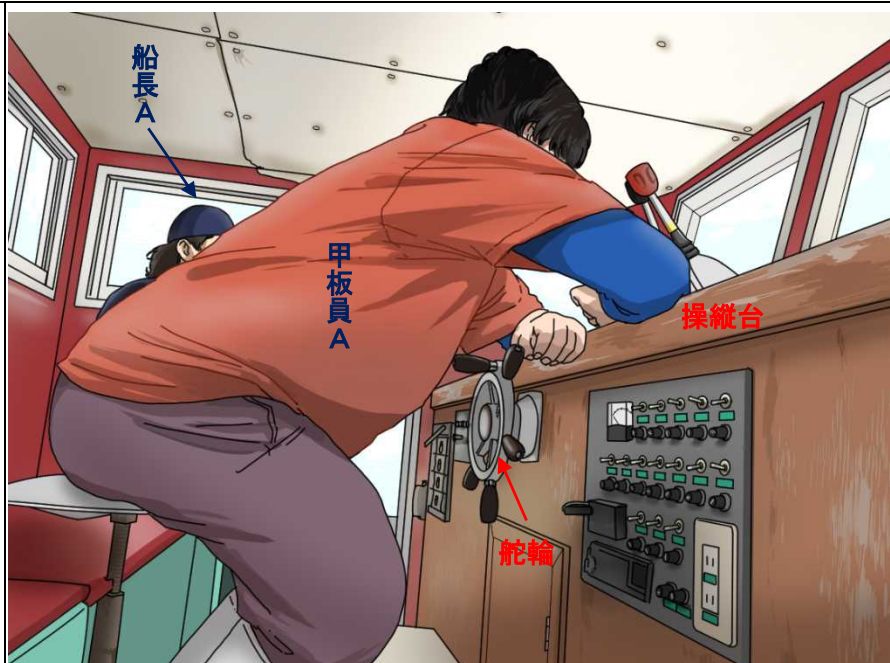
<p>(令和3年3月23日まで有効)</p> <p>B 船長B 男性 42歳</p> <p>二級小型船舶操縦士</p> <p>免許登録日 平成17年5月12日</p> <p>免許証交付日 平成30年11月30日</p> <p>(令和3年6月12日まで有効)</p>
死傷者等	なし
損傷	<p>A 右舷船首部外板に破口を伴う擦過傷</p> <p>B 船首部に圧損等</p>
気象・海象	<p>気象：天気 晴れ、風 なし、視界 良好</p> <p>海象：海上 平穏、潮汐 下げ潮の初期</p>
事故の経過	<p>A船は、船長A及び甲板員Aが乗り組み、作業員3人を乗せ、帰航の目的で、令和元年5月12日16時00分ごろ広島県廿日市市上の浜の係留場所に向け、山口県周防大島町下田を出航した。</p> <p>A船は、船長Aが、疲労を感じていたため、甲板員Aに操船を委ねて操縦室の後方に設置された長椅子に腰を掛け、甲板員Aが、操縦席に腰を掛けて操船に当たり、GPSプロッターの航跡に沿って約24km/hの対地速力で、手動操舵により北北西進した。</p> <p>甲板員Aは、周防大島町浮島西方沖を航行中、眠気を感じて缶コーヒーを飲んだが、眠気を感じたことを船長Aに報告しなかった。</p> <p>甲板員Aは、伊勢小島西北西方沖に至って右転し、約800m東北東進した後、左転して廿日市市巖島南西端に向く針路とするつもりで左舵を取った。</p> <p>甲板員Aは、その後、舵輪から手を離し、両肘を操縦台の上に乗せた姿勢で居眠りに陥り、そのまま航行を続け、衝突の衝撃で目覚め、B船と衝突したことを知った。(図1参照)</p>

図1 舵輪から手を離し、両肘を操縦台の上に乗せた状態の甲板員 A (イメージ)

<p>ら、緩やかに左転しながらB船に向かって航行を続け、B船に衝突したものと考えられる。</p> <p>甲板員Aは、2日間にわたる本件作業で疲労がピークに達していたことに加え、睡眠不足の状態であったことから、居眠りに陥ったものと考えられる。</p> <p>甲板員Aは、船長Aから眠気を感じたら知らせるよう指示を受けていなかったことから、眠気を感じた際、船長Aが疲れていると思い、船長Aに告げずに操船を続けたものと考えられる。</p> <p>B船は、伊勢小島北北西方沖で錨泊中、船長Bが、A船の方を見ながら網入れの準備をしていた際、A船がB船の船首方を通過するか船尾方を通過するか判断できず、どちらかを通過していただろうと思っていたところ、A船に避航の気配を感じなかったため、大声を出すとともに主機を後進運転としたものの、A船と衝突したものと考えられる。</p>
<p><b>原因</b></p>	<p>本事故は、A船が伊勢小島北東方沖を航行中、B船が伊勢小島北北西方沖で錨泊中、甲板員Aが、予定針路に向けて左舵を取った際、舵を中央に戻さないまま、居眠りに陥ったため、緩やかに左転しながらB船に向かって航行を続け、A船がB船に衝突したものと考えられる。</p>
<p><b>再発防止策</b></p>	<p>今後の同種事故等の再発防止に役立つ事項として、次のことが考えられる。</p> <ul style="list-style-type: none"> <li>・ 操船者は、眠気を感じた際、顔を洗うなど居眠り運航の防止措置をとること。</li> <li>・ 船長は、操船者に対して眠気を感じたら報告するよう指示し、操船者が眠気を払拭できない場合には船長に報告し、船長自身も眠気を感じている状態であれば、安全な海域で錨泊するなどして休憩を取ること。</li> <li>・ 汽笛を備えていない船舶は、他船等に自船の存在を知らせることができる簡易式のアアホーン等を装備しておくこと。</li> </ul>

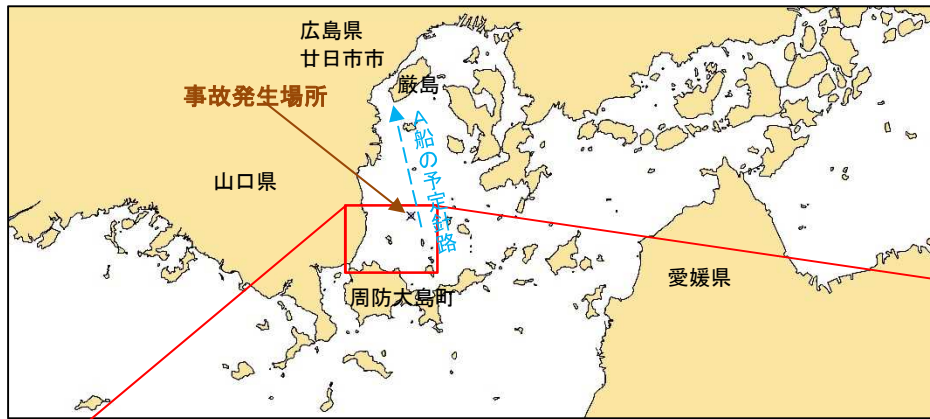
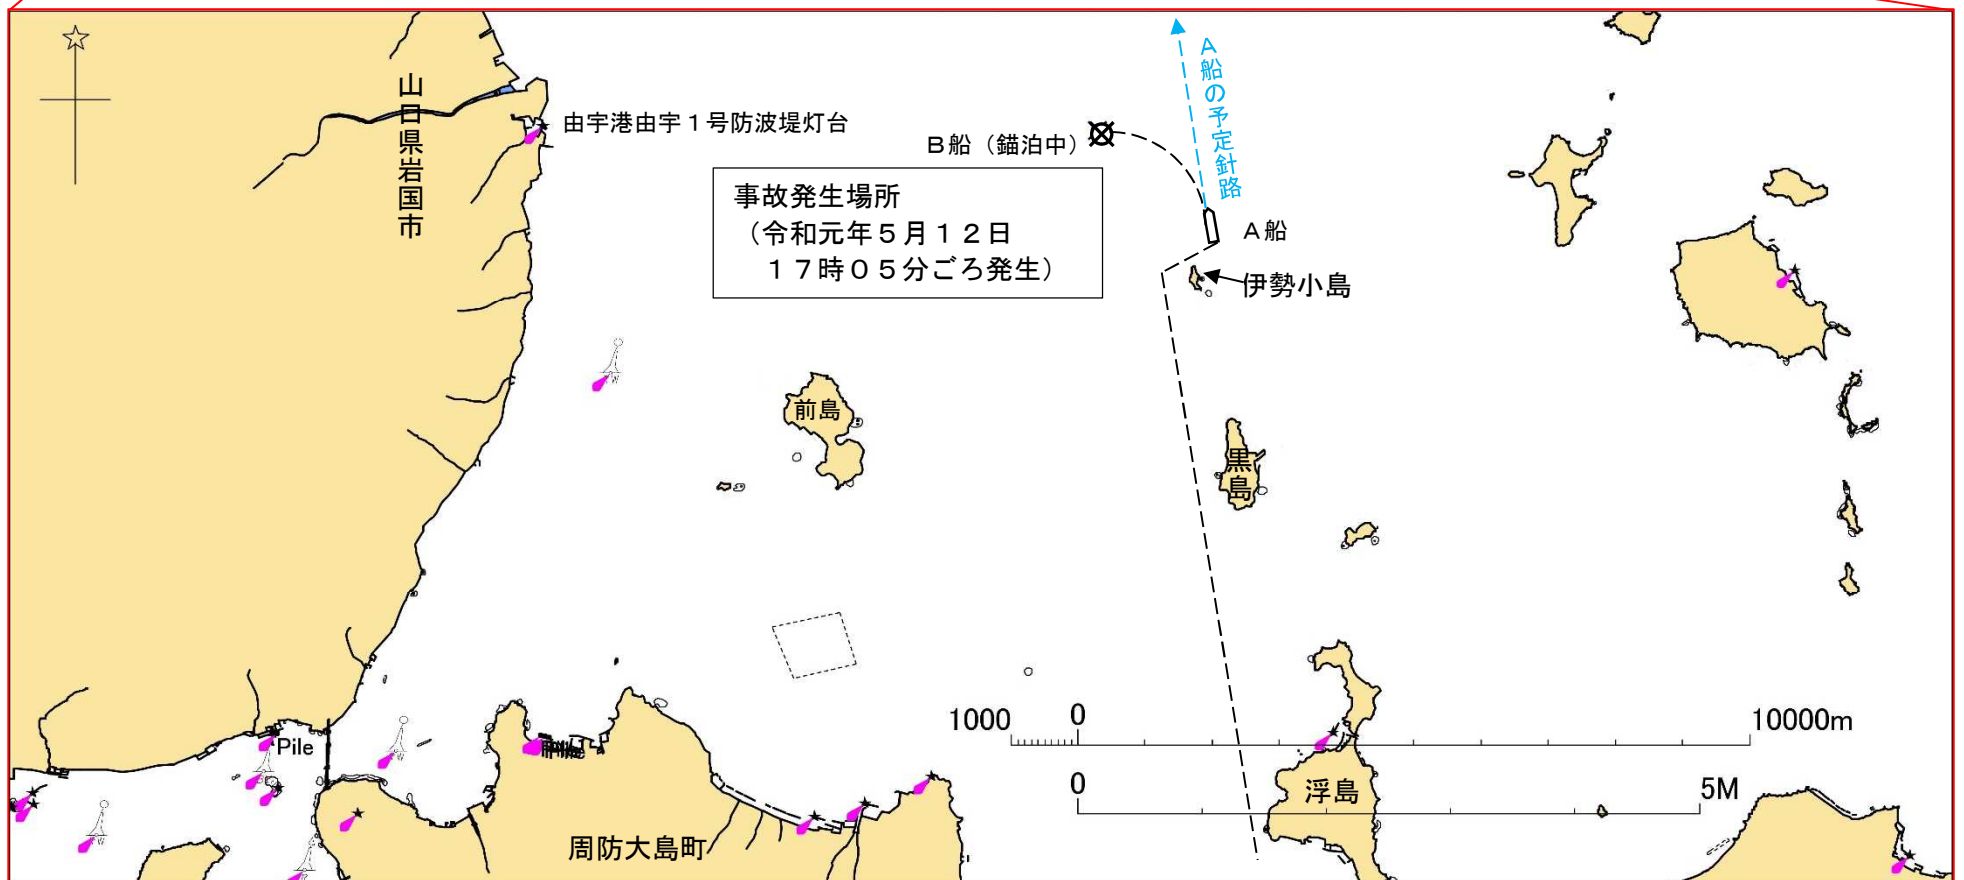
付図1 事故発生経過概略図

B 船は、船長 B が、A 船に避航の気配を感じなかったので、咄嗟に手の届く場所にあった主機操縦レバーを操作して後進運転とし、約 4 m 下がったところで錨索が緊張して B 船が停止し、17 時 05 分ごろ、B 船の船首部に A 船の右舷船首部が衝突した。
