# 船舶事故調査報告書

令和元年11月6日

運輸安全委員会（海事専門部会）議決

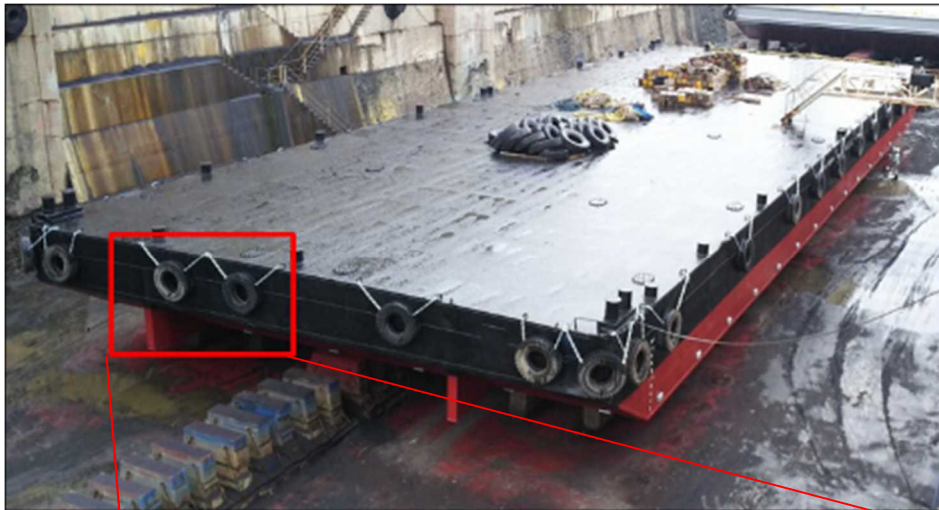
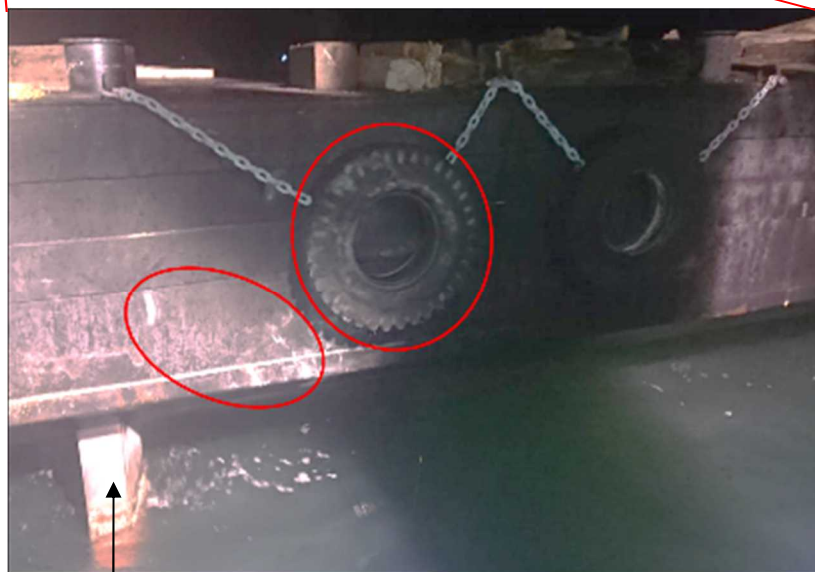
写真2 B船の損傷状況

<p>一級小型船舶操縦士・特殊小型船舶操縦士・特定  免許登録日 平成5年4月30日  免許証交付日 平成30年7月5日  (令和5年8月18日まで有効)</p>
死傷者等	<p>A なし  B なし  C 軽傷 3人(同乗者)</p>
損傷	<p>A なし  B 船尾部に擦過傷  C 船首部に破口を伴う圧壊</p>
気象・海象	<p>気象：天気 曇り、風向 南、風力 1、視界 良好  海象：海上 平穏、潮汐 下げ潮の初期</p>
事故の経過	<p>A船は、船長A及び甲板員1人が乗り組み、空船のB船をA船の船尾から約50mのえい航索で繋いで引船列(以下「A船引船列」という。)を構成し、平成30年9月24日12時00分ごろ、広島県松永湾に向けて山口県徳山下松港を出港した。</p> <p>船長Aは、18時00分ごろ、前直の甲板員から引き継いで単独の船橋当直につき、法定灯火を表示し、操舵スタンドの左側のレーダーを0.25海里(M)レンジ、コースアップ表示として、その左側のGPSプロッターを0.25Mレンジ、ノースアップ表示とした。</p> <p>A船は、安芸灘を約6ノット(kn)の速力(対地速力、以下同じ。)で、自動操舵により北東進した。</p> <p>船長Aは、広島県呉市大崎下島沖で手動操舵に切り替え、岩城島南方沖を航行中、岩城島と上島町赤穂根島との狭い水域を通航するので、船首方の生名橋付近からくる反航船に注意を向けて航行し、操舵室の右舷ドアから右舷甲板に出て右舷船尾方を目視で確認したが、船舶を視認できなかった。</p> <p>船長Aは、三原瀬戸を横切り、松永湾入口で巡視艇の指示により停船し、船舶との衝突について質問されてB船の甲板上を確認したところ、C船の船体の一部を見つけてC船と衝突したことを知った。</p> <p>C船は、船長Cが1人で乗り組み、知人3人(以下「同乗者C<sub>1</sub>」、「同乗者C<sub>2</sub>」及び「同乗者C<sub>3</sub>」という。)を乗せ、船長Cが操舵スタンドの前に立って操船に当たり、同乗者C<sub>1</sub>、同乗者C<sub>2</sub>及び同乗者C<sub>3</sub>を後部甲板に座らせ、23時30分ごろ、岩城島のフェリー棧橋(以下「本件フェリー棧橋」という。)から弓削湾内にある弓削漁業協同組合の棧橋(以下「本件棧橋」という。)に戻る目的で、本件フェリー棧橋から主機を後進として離棧した。(図1参照)</p>

C船は、23時34分ごろ、船長Cが船首方にB船の船尾部を見た直後、その船首部とB船船尾部とが衝突した。

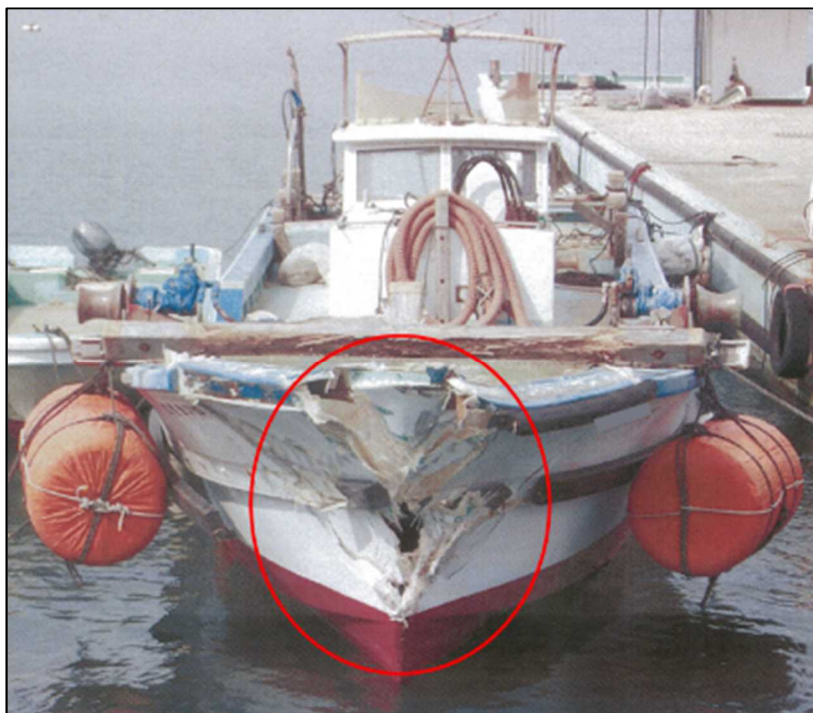
写真3 C船の船首から見た損傷状況

船長Cは、直ちに主機を中立運転とし、同乗者C<sub>1</sub>、同乗者C<sub>2</sub>、同乗者C<sub>3</sub>の状況を確認するとともにC船の船首部の被害状況を携帯電話の照明で確認したところ、破口が海面より上にあり、航行しても船首部から浸水しないと判断し、上島町消防署の棧橋に向かって航行し、同棧橋に接岸したあと、救急車を要請した。
