# 船舶事故調査報告書

令和元年11月6日

運輸安全委員会（海事専門部会）議決

事故種類	衝突
発生日時	平成30年10月26日 01時03分ごろ
発生場所	愛媛県今治市菊間港西方沖 菊間港防波堤灯台から真方位291° 2.8海里（M）付近 （概位 北緯34° 03.3′ 東経132° 47.1′）
事故の概要	自動車専用船ダイハツ丸は、南西進中、また、漁船新生丸は、えい網しながら南西進中、両船が衝突した。 新生丸は、船長Bが負傷し、操舵室の圧壊等を生じ、また、ダイハツ丸は、左舷船首部に擦過傷を生じた。
事故調査の経過	平成30年11月2日、本事故の調査を担当する主管調査官（広島事務所）ほか1人の地方事故調査官を指名した。 原因関係者から意見聴取を行った。
事実情報 船種船名、総トン数 船舶番号、船舶所有者等 L×B×D、船質 機関、出力、進水等	A 自動車専用船 ダイハツ丸、3,206トン 140803、徳昭船舶株式会社、独立行政法人鉄道建設・運輸施設整備支援機構、株式会社ジェイエスマリン（船舶借入人、A社） 105.03m×15.60m×8.90m、鋼 ディーゼル機関、3,900kW、平成20年5月24日 B 漁船 新生丸、4.96トン EH3-44122（漁船登録番号）、個人所有 10.37m（Lr）×2.73m×0.80m、FRP ディーゼル機関、漁船法馬力数15、昭和53年12月14日
乗組員等に関する情報	A 船長A 男性 60歳 三級海技士（航海） 免許年月日 昭和57年11月22日 免状交付年月日 平成30年9月13日 免状有効期間満了日 令和6年2月9日 航海士A 男性 63歳 二級海技士（航海） 免許年月日 昭和60年6月7日 免状交付年月日 平成27年8月21日 免状有効期間満了日 令和2年6月6日

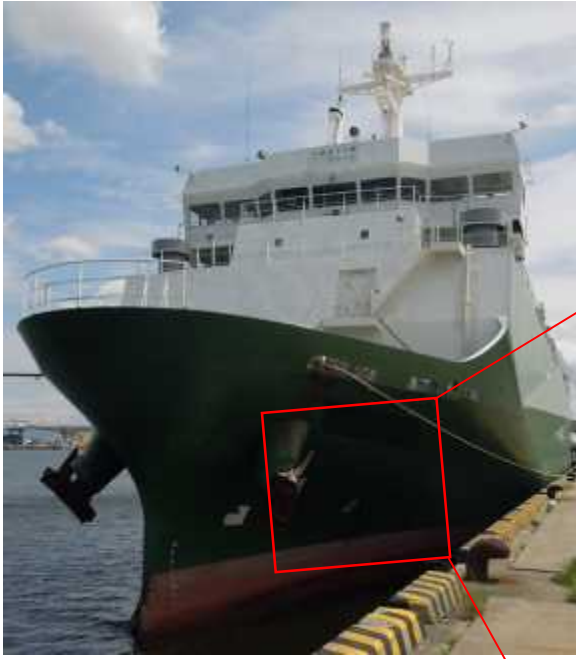
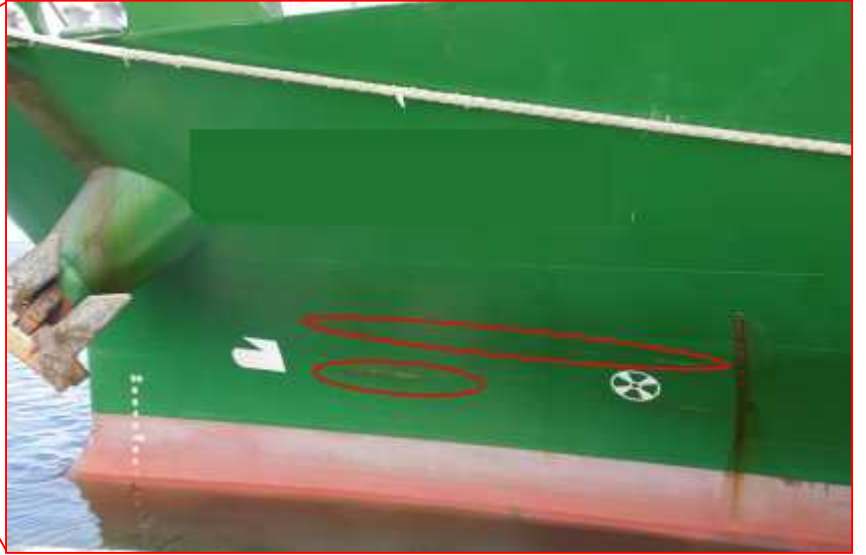
写真1 A船の損傷状況

<p>B 船長B 男性 62歳  二級小型船舶操縦士・特殊小型船舶操縦士・特定  免許登録日 昭和59年6月5日  免許証交付日 平成26年2月24日  (令和元年6月4日まで有効)</p>
死傷者等	<p>A なし  B 軽傷 1人(船長B)</p>
損傷	<p>A 左舷船首部に擦過傷  B 操舵室に圧壊、右舷船首部タツに折損</p>
気象・海象	<p>気象：天気 晴れ、風向 南、風力 1、視界 良好  海象：海上 平穩、潮汐 下げ潮の中央期、潮流 南西流約1.3ノット(kn)(釣島水道)</p>
事故の経過	<p>A船は、船長A及び航海士Aほか7人が乗り組み、車両178台を積載し、平成30年10月25日20時40分ごろ、大分県中津市中津港に向けて愛媛県坂出市坂出港を出港した。</p> <p>A船は、法定灯火を表示し、23時20分ごろ、航海士Aが別の航海士から引き継ぎ、甲板員1人と共に船橋当直につき、操舵スタンドの左側のNo.1レーダー(以下「本件レーダー」という。)を3Mレンジ、その左側に電子海図情報表示装置(ECDIS)、同装置の左側のNo.2レーダーを6Mレンジですべての表示をノースアップとした。</p> <p>A船は、26日00時43分ごろ、安芸灘南航路第4号灯浮標(以下、灯浮標の「安芸灘南航路」は省略する。)を左舷方に見て航行し、223°(真方位、以下同じ。)の針路とし、約17knの速力(対地速力、以下同じ。)で、自動操舵により航行した。</p> <p>航海士Aは、00時50分ごろ、本件レーダーでB船を船首方約3Mに探知し、双眼鏡を使いB船の紅灯を視認したので、B船がA船の左舷方を安全に航行すると思い、甲板員を巡検に向かわせ、船橋左舷後部の海図台に向かい中津港までの残行程算出と1航海ごと会社に提出する資料の作成(以下「本件作業」という。)を始めた。</p> <p>航海士Aは、本件作業を続けていたところ、01時03分ごろ、船体に衝撃を感じて船橋左舷側に移動し、左舷船尾方にB船の紅灯を認めた。</p> <p>船長Aは、自室で休憩していたところ、擦過音が聞こえたので目が覚めた。</p> <p>航海士Aは、船内通信を使って巡検中の甲板員にすぐに船橋に戻るよう伝え、自室にいる船長Aに何かと衝突した旨を報告したところ、船長Aからすぐに昇橋すると言われたので、そのままの針路及び速力で航行した。</p> <p>船長Aは、航海士Aから何かと衝突したとの報告を自室で受け、0</p>

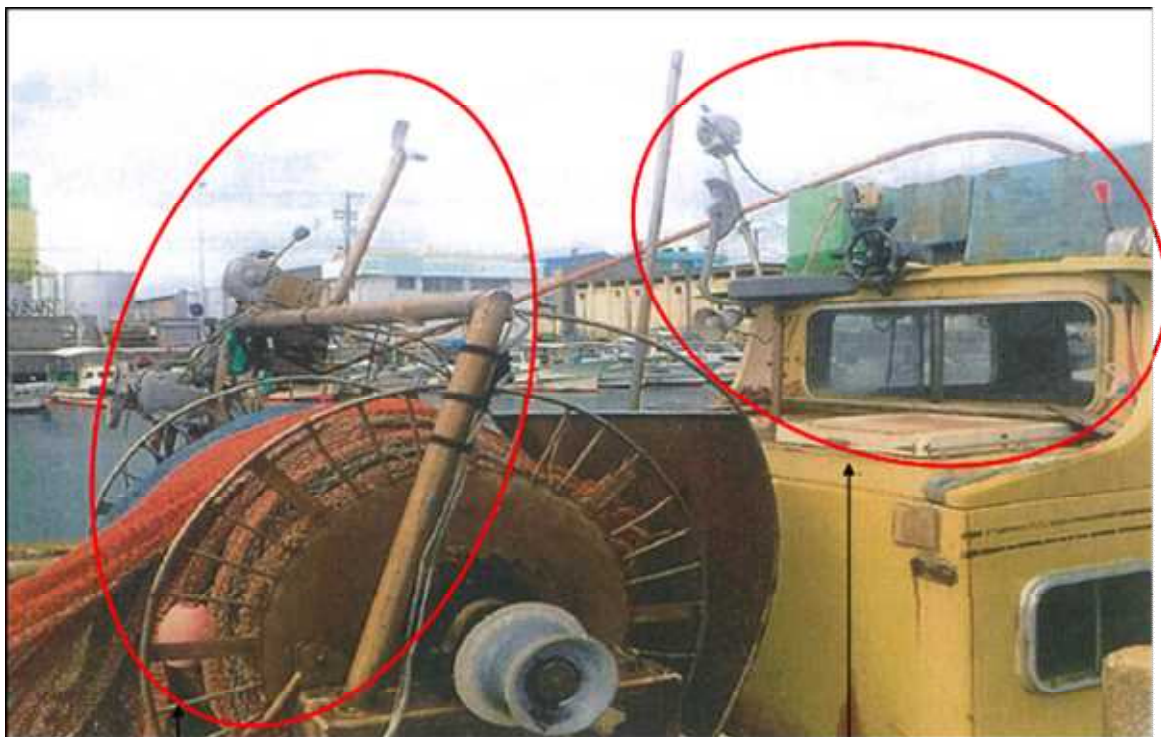
写真3 B船の船尾方の損傷状況

リールウインチ支柱の曲損

操舵室圧壊
