# 船舶事故調査報告書

令和元年11月6日

運輸安全委員会（海事専門部会）議決

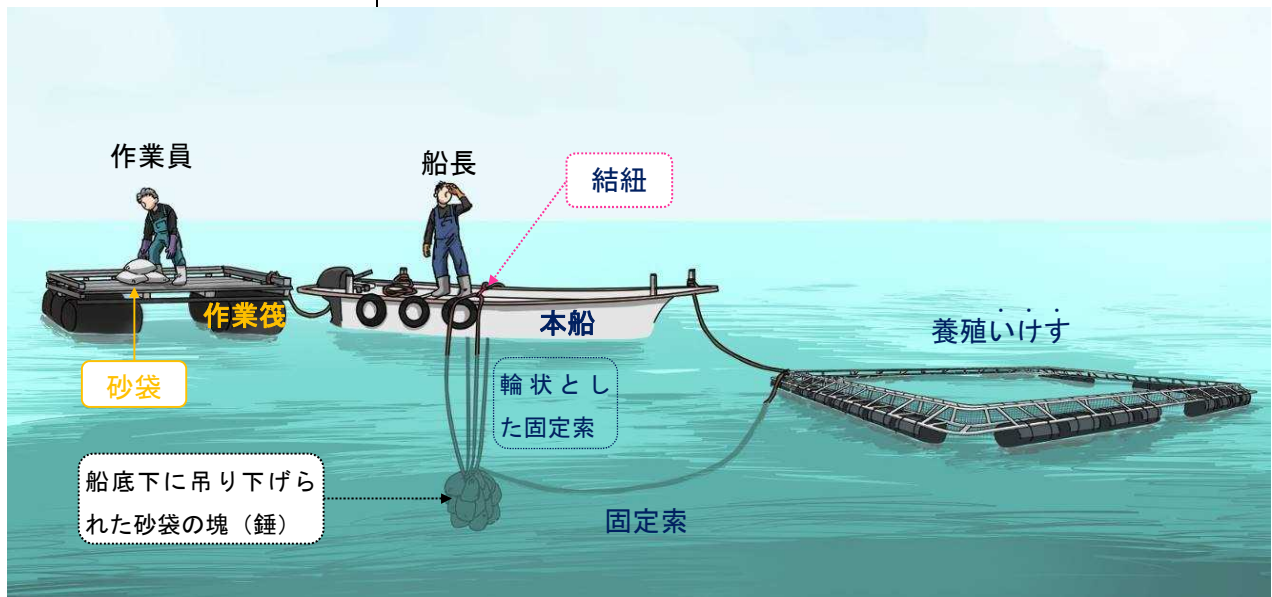
50～60袋を1袋ずつ輪に掛け、船底下に吊り下げながら錘（総重量約500～600kg、以下「本件錘」という。）を形成していた。（図1、2参照）

図1 本件作業の様子（イメージ）

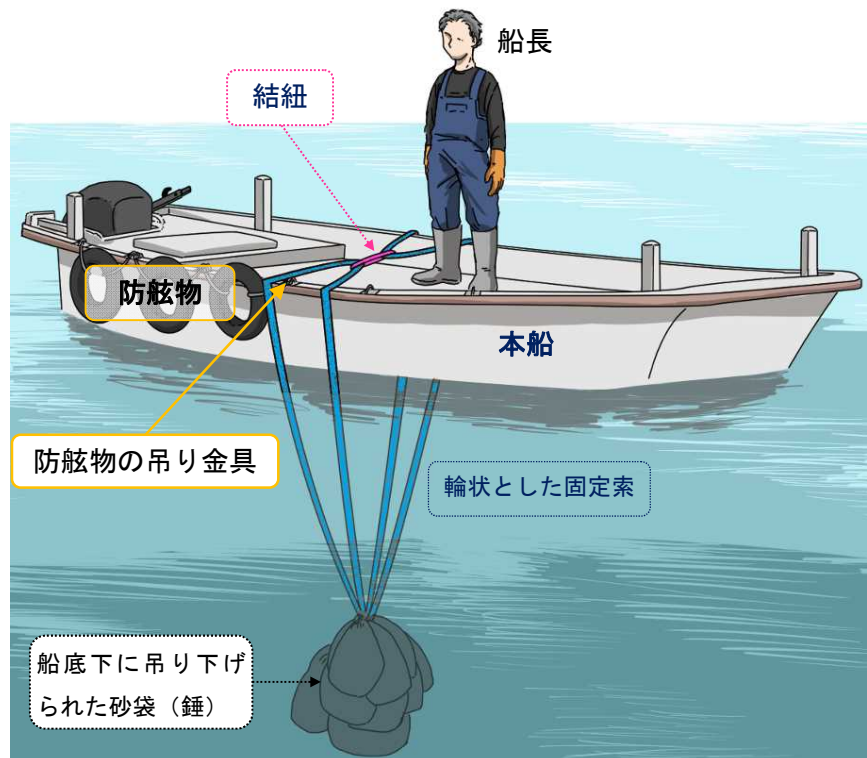
図2 本船と輪状とした固定索の状況（イメージ）

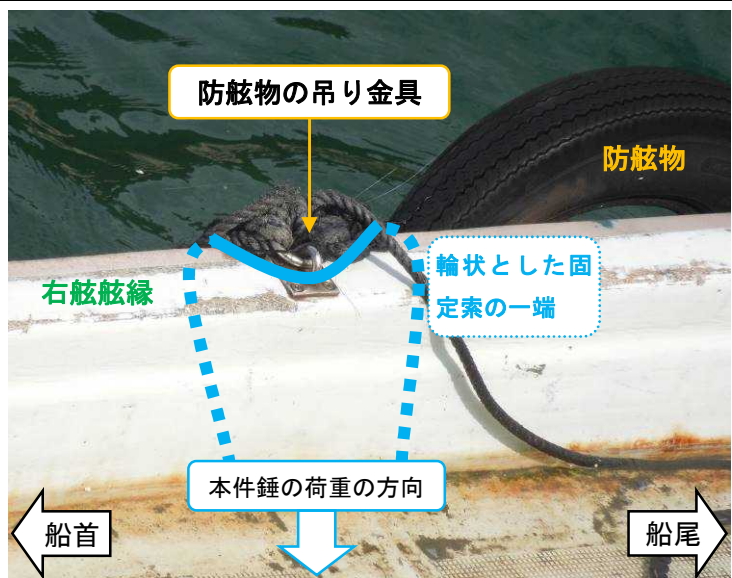
本船は、船長が、本件錘を船底下に吊り下げた状態とし、14時00分ごろ甲板上の結紐を切ったところ、輪の一端が右舷舷縁の防舷物の吊り金具に引っ掛かり、本件錘の荷重で右舷側に傾斜し始め、転覆の危険を感じた船長が作業筏に移乗した直後、更に甲板上に海水が流入し、右舷側に転覆した。（写真1参照）

写真1 右舷舷縁の防舷物の吊り金具と輪状とした固定索の状況

本船は、三蒲漁港で本件作業中、船長が、固定索先端を輪状として本件錘を船底下に吊り下げた状態とし、甲板上で輪の両端を繋ぐ結紐を切断して本件錘を投下した際、輪の一端が右舷舷縁の防舷物の吊り金具に引っ掛かったことから、右舷舷縁に本件錘の荷重が掛かり、右傾斜して甲板上に海水が流入し、右傾斜が増大して転覆したものと推定される。

船長は、舷縁に防舷物の吊り金具等が設置された小型船で本件作業を行った経験がなかったことから、本件錘を投下した際、輪状とした固定索が舷縁の防舷物の吊り金具に引っ掛かると思わなかったものと考えられる。

<p>輪状として本件錘を船底下に吊り下げた状態とし、甲板上で輪の両端を繋ぐ結紐を切断して本件錘を投下した際、輪の一端が右舷舷縁の防舷物の吊り金具に引っ掛かったため、右舷舷縁に本件錘の荷重が掛かり、右傾斜して甲板上に海水が流入し、右傾斜が増大して転覆したものと推定される。</p>
<p><b>再発防止策</b></p>	<p>今後の同種事故等の再発防止及び被害の軽減に役立つ事項として、次のことが考えられる。</p> <ul style="list-style-type: none"> <li>・ あらかじめ作業手順にどのような危険があるのか確認しておくこと。</li> <li>・ 海上で作業を行う場合、救命胴衣の常時着用を徹底すること。</li> </ul>
