## 船舶事故調査報告書

令和元年11月6日

運輸安全委員会（海事専門部会）議決

事故種類	乗揚
発生日時	令和元年7月21日 02時14分ごろ
発生場所	愛媛県松山市怒和島北東岸 風切鼻灯台から真方位210°590m付近 (概位 北緯33°59.4′ 東経132°33.8′)
事故の概要	液体化学薬品ばら積船第二旭神丸は、南西進中、怒和島北東岸に 乗り揚げた。 第二旭神丸は、船底部外板に擦過傷を生じた。
事故調査の経過	令和元年7月22日、本事故の調査を担当する主管調査官（広島事 務所）ほか1人の地方事故調査官を指名した。 原因関係者から意見聴取を行った。
事実情報 船種船名、総トン数 船舶番号、船舶所有者等 L×B×D、船質 機関、出力、進水等	液体化学薬品ばら積船 第二旭神丸、396トン 140344、株式会社阪神 SHIPPING（船舶所有者）、有限会社 茂商運（船舶借入人、A社）、株式会社辰巳商会（運航者、B社） 58.02m×9.20m×4.20m、鋼 ディーゼル機関、735kW、平成18年6月
乗組員等に関する情報	船長 男性 43歳 四級海技士（航海） 免許年月日 平成29年3月21日 免状交付年月日 平成29年3月21日 免状有効期間満了日 令和4年3月20日 航海士 男性 61歳 三級海技士（航海） 免許年月日 昭和53年9月8日 免状交付年月日 平成27年1月5日 免状有効期間満了日 令和2年1月18日
死傷者等	なし
損傷	船底部外板に擦過傷
気象・海象	気象：天気 曇り、風向 北東、風速 約1.6m/s、視界 良好 海象：海上 平穏、潮汐 下げ潮の中央期、潮流 南西流約1.5ノ ット(kn)、潮高 約250cm（松山）
事故の経過	本船は、船長及び航海士ほか3人が乗り組み、空船で、令和元年7

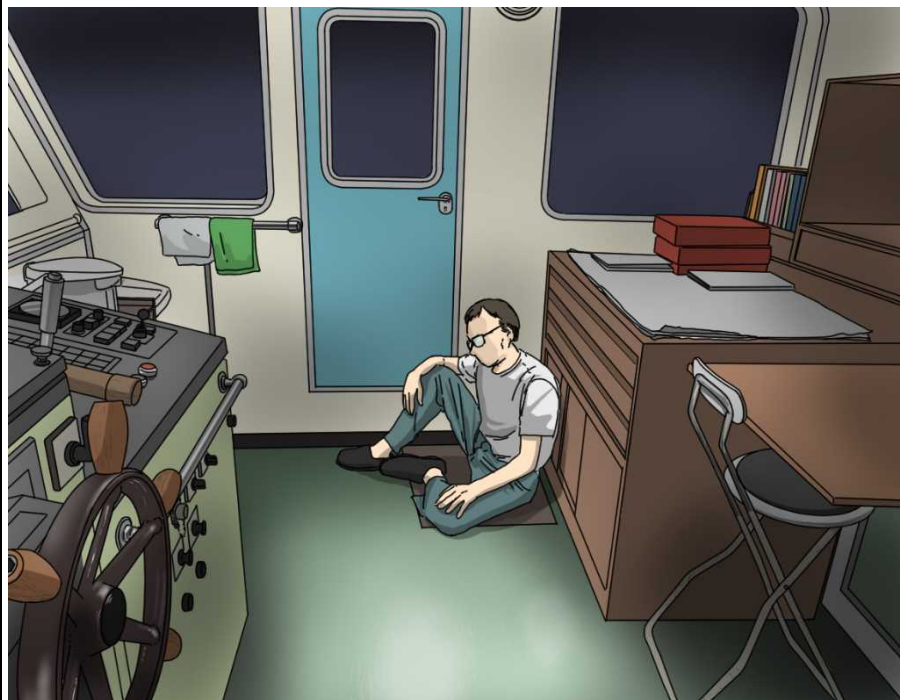
図1 操舵室の床に座り込んだ姿勢の航海士（イメージ）

航海士は、約11knの速力で南西進中、01時10分ごろ腰の痛みが治まらなかったため、数分間座れば回復すると思い、操舵室右舷側の床に座り込んで海図台に背中をもたれる姿勢を取っていたところ、いつしか居眠りに陥った。（図1参照）

- ・船橋当直者は、当直中に眠気を感じた際、身体を動かしたり、外気に当たったり、手動操舵に切り替えるなど、常に眠気を払う動作をとるとともに、床に座り込まなければならないほど体調不良を感じた場合は船長に報告すること。
- ・船橋航海当直警報装置を備える船舶においては、同装置が正常に作動しているか適切な方法で確認した上で、航行中は常時作動させ、休止時間を可能な限り短く設定するなどの措置をとること。
- ・船長は、船橋航海当直警報装置の設定及び作動確認を行い、鍵の管理及び保管をすること。

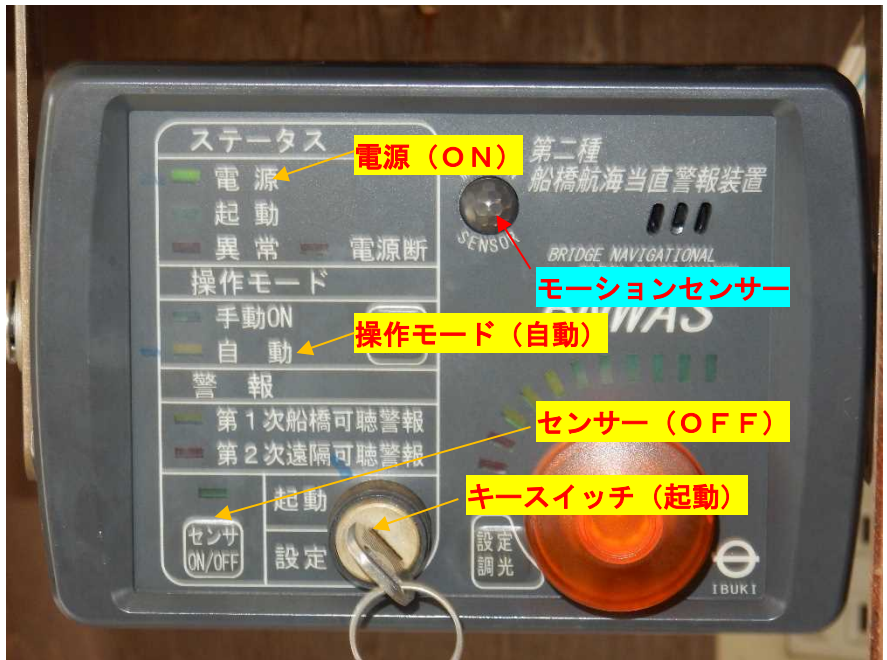
写真1 本事故時の本件警報装置の設定状況

本件警報装置は、船橋後部右舷側の壁に設置されていたが、本事故当時、鍵が差し込まれた状態で、キースイッチが「起動」、電源が「ON」、操作モードが「自動」、センサーが「OFF」となっていた。(写真1参照)

本件警報装置は、令和元年5月下旬の中間検査の受検時に、手動モードとしてテストした際、警報が鳴ることが確認されていたが、本事故時、本件警報装置が作動せず、本事故後に造船所担当者が調査したところ、本件警報装置と外部機器(主機操縦ハンドル等)との配線がされておらず、この状態で自動モードに設定した場合、外部機器からの自動起動接点入力信号が本件警報装置に伝達されず、本件警報装置が作動状態にならないことが判明した。

船長は、6月10日に乗船した後、本件警報装置が正常に作動していると思っていたので、本件警報装置の設定及び作動確認をしておらず、タイマーが何分に設定されていたか知らなかった。

- ・警報装置のタイマーを3分とする。
- ・検査入渠時の作動確認の外に、各船で運用検査（毎年1月）を行うとともに海運部職員による確認作業（毎年11月）を行う。

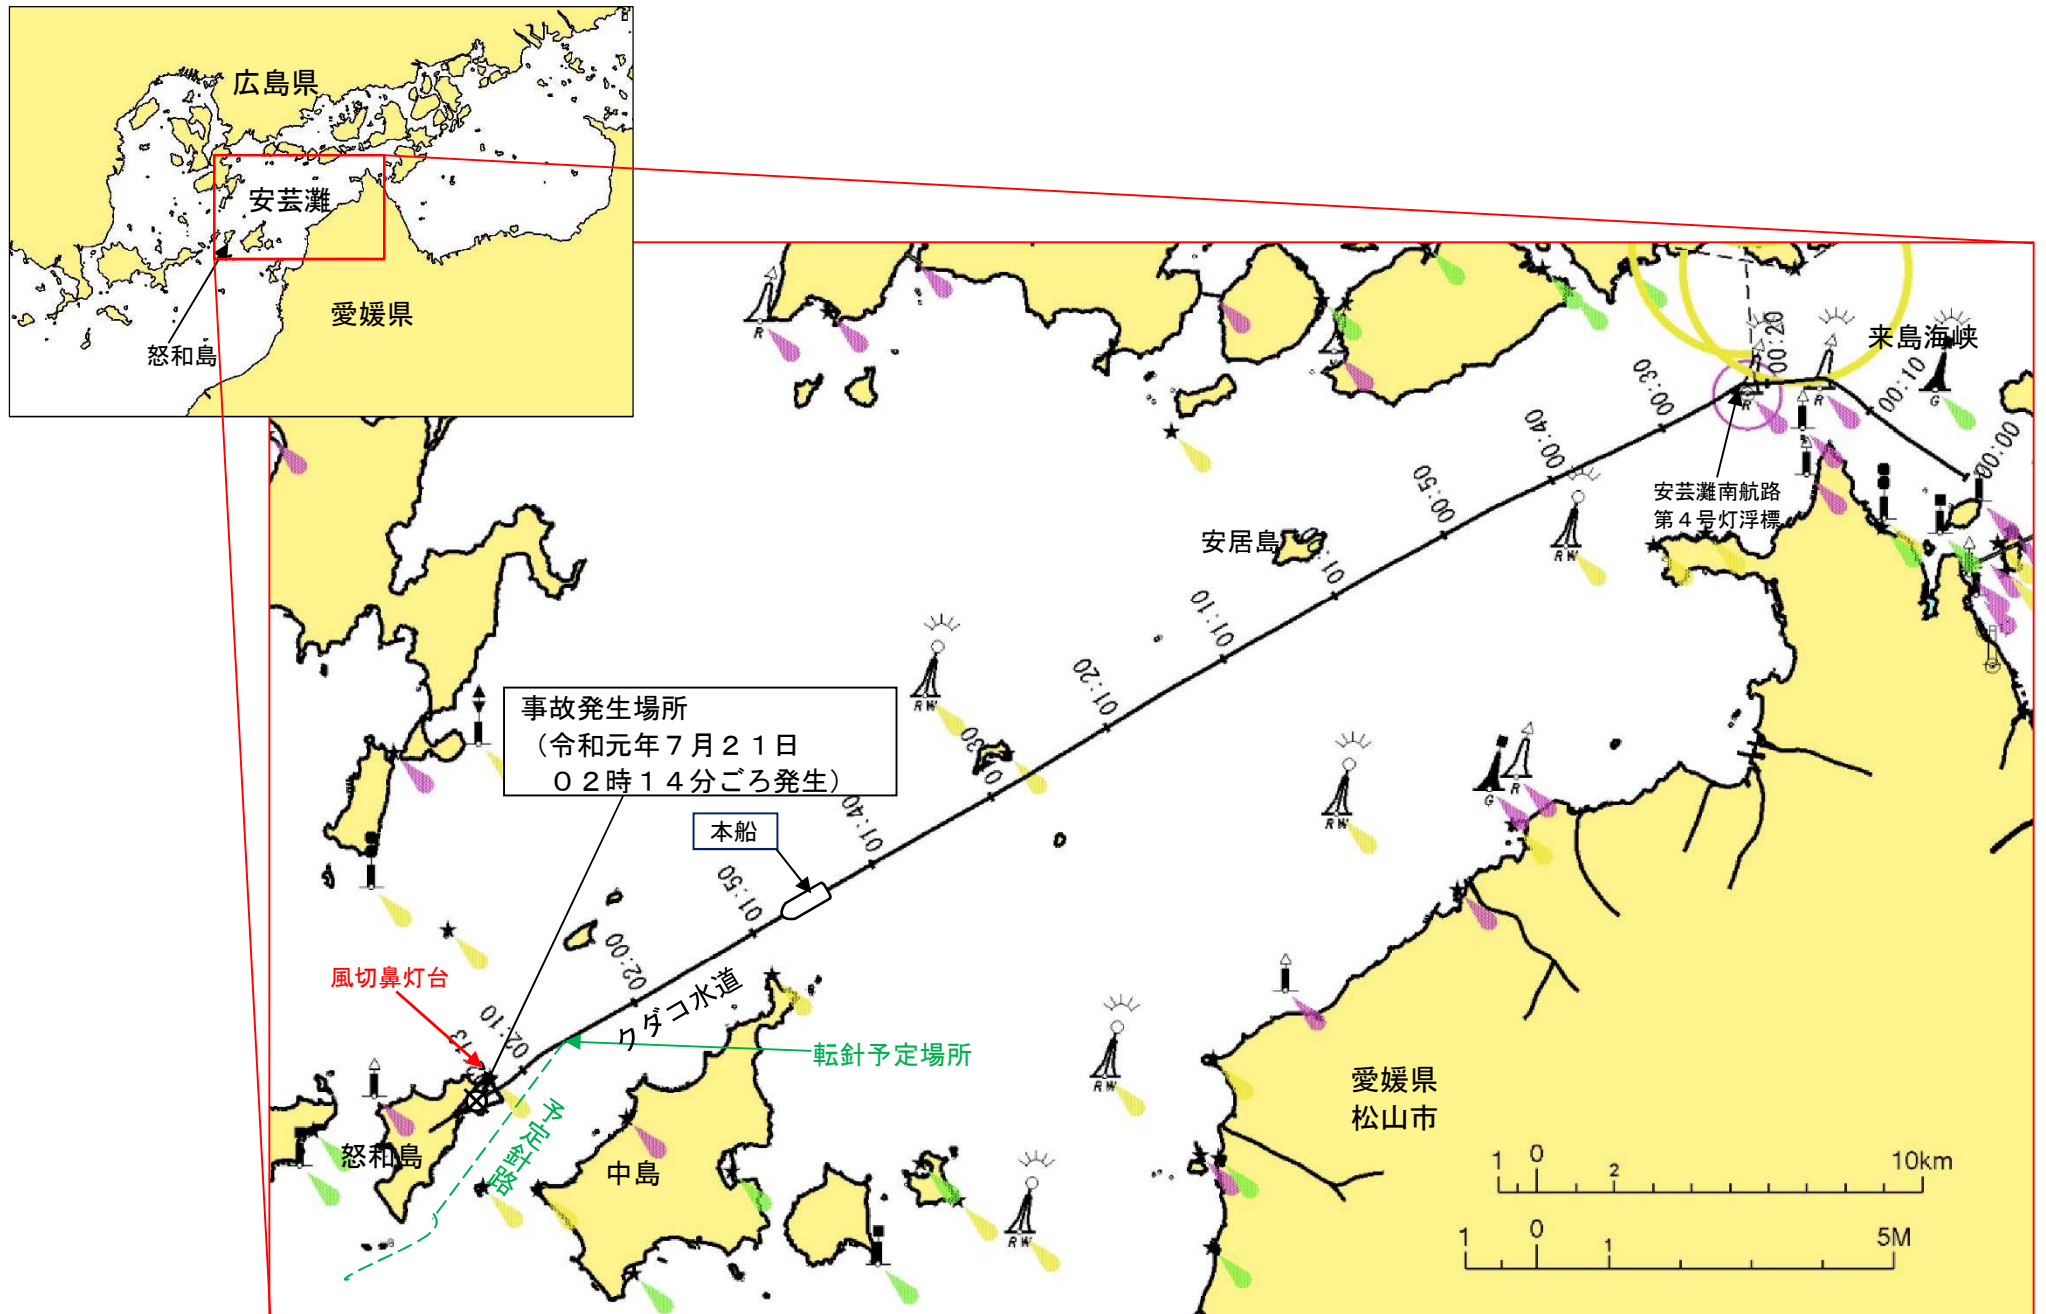
付図1 航行経路図

本船は、01時50分ごろクダコ水道に達し、怒和島北東方沖の転針予定場所を通過して航行を続け、02時14分ごろ同島北東岸に乗り揚げた。
