船舶事故調査報告書

事故種類	乗組員死亡
発生日時	不明（平成31年2月27日 15時ごろ）
発生場所	不明（長崎県宇久島北西方沖）
事故の概要	漁船33垂津は、投錨作業中、船長が揚錨機に巻き込まれて死亡した。
事故調査の経過	平成31年2月28日、本事故の調査を担当する主管調査官（門司事務所）ほか1人の地方事故調査官を指名した。 原因関係者からの意見聴取は、本人が本事故で死亡したため、行わなかった。
事実情報 船種船名、総トン数 船舶番号、船舶所有者等 L×B×D、船質 機関、出力、進水等	漁船 33垂津、19トン NS2-23460（漁船登録番号）、株式会社はまだ漁業 20.72m (Lr) × 4.17m × 1.76m、FRP ディーゼル機関、736kW、平成7年12月22日 第292-50689号（船舶検査済票の番号）
乗組員等に関する情報	本件船長 男性 42歳 一級小型船舶操縦士・特殊小型船舶操縦士・特定 免許登録日 平成12年3月29日 免許証交付日 平成26年9月9日 (令和2年3月28日まで有効)
死傷者等	死亡 1人（本件船長）
損傷	なし
気象・海象	気象：天気 曇り、風向 北東、風速 約10m/sのち約7m/s 海象：波高 約2mのち約1.5m
事故の経過	本船は、網船ほか6隻で構成される中型まき網船団に所属する灯船で、本件船長が1人で乗り組み、平成31年2月24日08時00分ごろ宇久島西方沖の漁場に向けて長崎県佐世保市神崎漁港を僚船と共に出港した。 僚船（灯船、以下「僚船A」という。）の船長兼船団漁労長（以下「本件漁労長」という。）は、27日04時00分ごろ当日の作業を終えたとき、本件船長に次回作業の漁場の概位を伝えるとともに、僚船Aが同漁場に向かうので後片付けを終えたら同漁場付近に来て待機しておくよう無線交信により指示した後、船団から離れた。

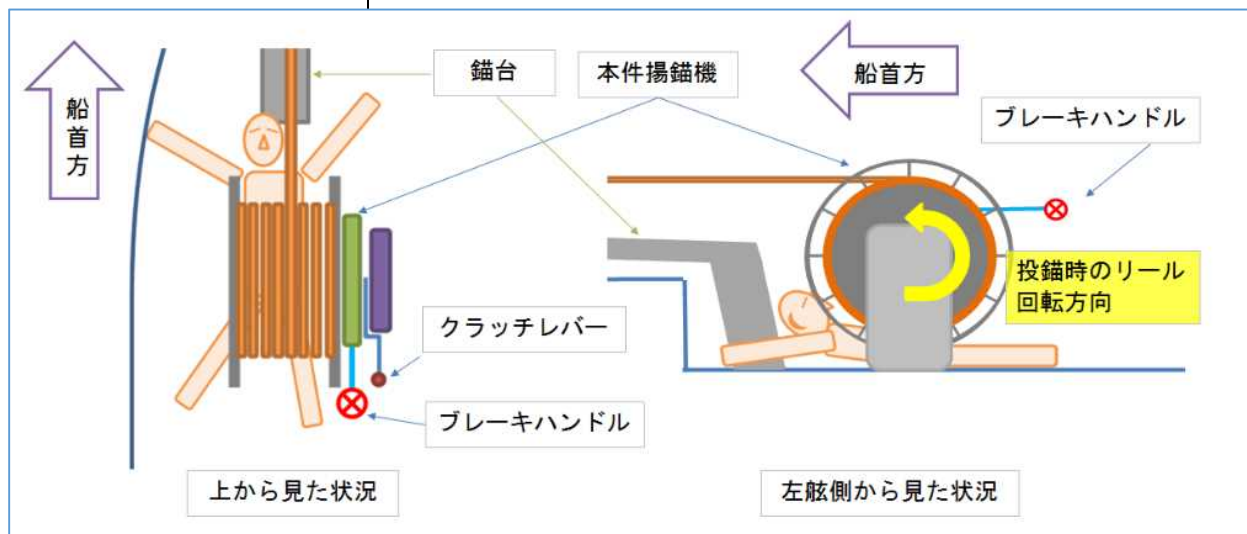
図1 本件船長が本件揚錨機に巻き込まれていた状況（イメージ）

僚船Bの船長は、16時50分ごろ対馬瀬鼻^{つしませはな}灯台から真方位294°39.3M付近で停まっていた本船を発見し、本船に移乗して本船の前部甲板に赴いたところ、胸部から下半身にかけて本船の揚錨機（以下「本件揚錨機」という。）の船首側から下部に仰向けの姿勢で巻き込まれ、救命措置を施せない状態で息絶えている本件船長を発見し、直ちに無線で本事故の発生を本件漁労長に連絡した後、本船の錨索を切断した。（図1参照）

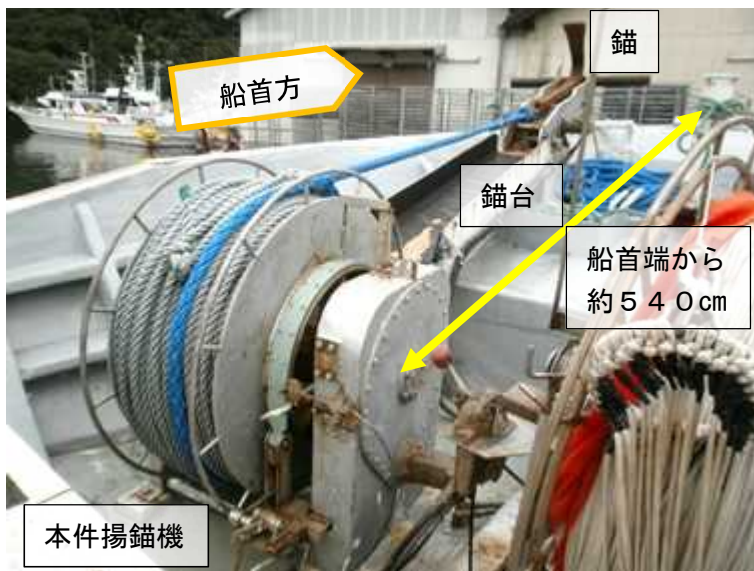
写真2 本件揚錨機①

<p>気象・海象等の関与 判明した事項の解析</p>	<p>不明</p> <p>本件船長の死因は、頸髄損傷であった。</p> <p>本船は、宇久島北西方沖において、本件船長の身体が本件揚錨機に巻き込まれたことから、本件船長が死亡したものと考えられる。</p> <p>本船は、本件船長が発見されたとき、本件揚錨機のクラッチが脱の状態状態でブレーキが全て開放され、錨が海中に入っていたが本件船長の身体が本件揚錨機に巻き込まれてリールの回転が止まっていたことから、投錨作業中に本件船長の身体が本件揚錨機に巻き込まれたものと考えられる。</p> <p>本件船長は、本件揚錨機の船首側から下部に仰向けの姿勢で身体が巻き込まれた状態で発見されたことから、本事故時、本件船長が投錨作業中に本件揚錨機の船首側に赴いたとき、誤って本件揚錨機の船首側から身体が巻き込まれた可能性があると考えられるが、本件船長が死亡し、また、目撃者がおらず、本件船長の身体が本件揚錨機に巻き込まれた状況を明らかにすることはできなかった。</p>
<p>原因</p>	<p>本事故は、本船が、宇久島北西方沖において投錨作業中、本件船長の身体が本件揚錨機に巻き込まれたことにより発生したものと考えられる。</p>
<p>再発防止策</p>	<p>船舶所有会社は、本事故後、本件揚錨機のブレーキハンドルを撤去し、クラッチ及びブレーキを機側ではなく操舵室から遠隔で操作できるよう、本件揚錨機の改良工事を行った。</p> <p>(写真4 改良工事後の操舵室内揚錨機操作レバー 参照)</p>

本事故後、本件揚錨機のブレーキハンドルを撤去し、クラッチ及びブレーキを機側ではなく操舵室から遠隔で操作できるように、本件揚錨機の改良工事を行っている。
