船舶事故調査報告書

| 事故種類 | 定置網損傷 |
| 事故の概要 | 旅客船 ^{フォックスファイブ} FOX FIVEは、西進中、定置網に進入し、手網を張るロープを切損した。 |

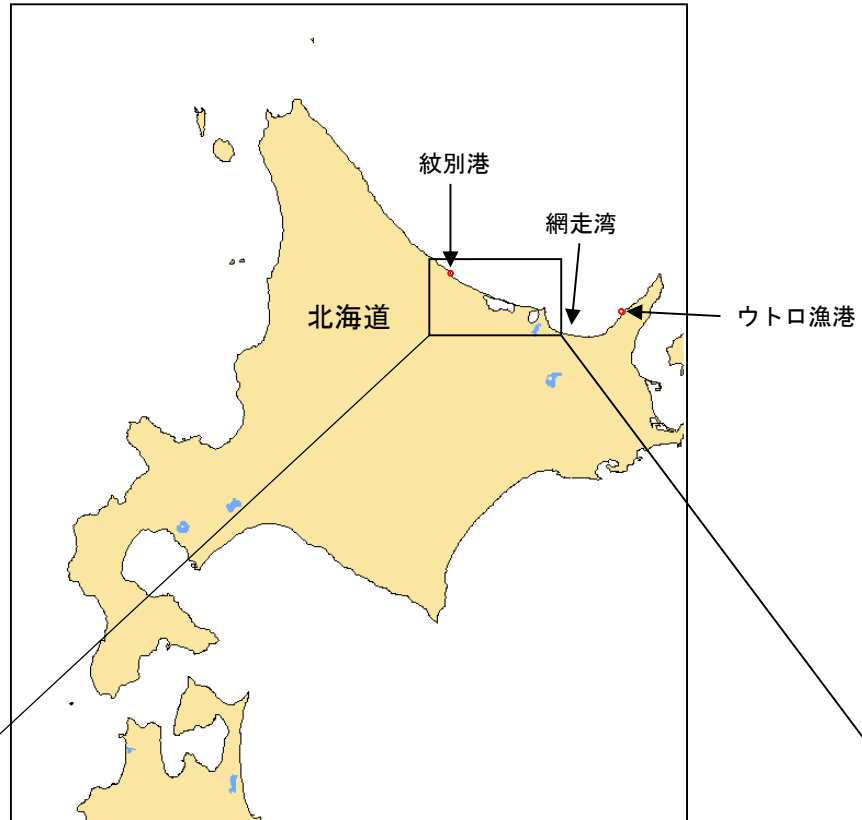
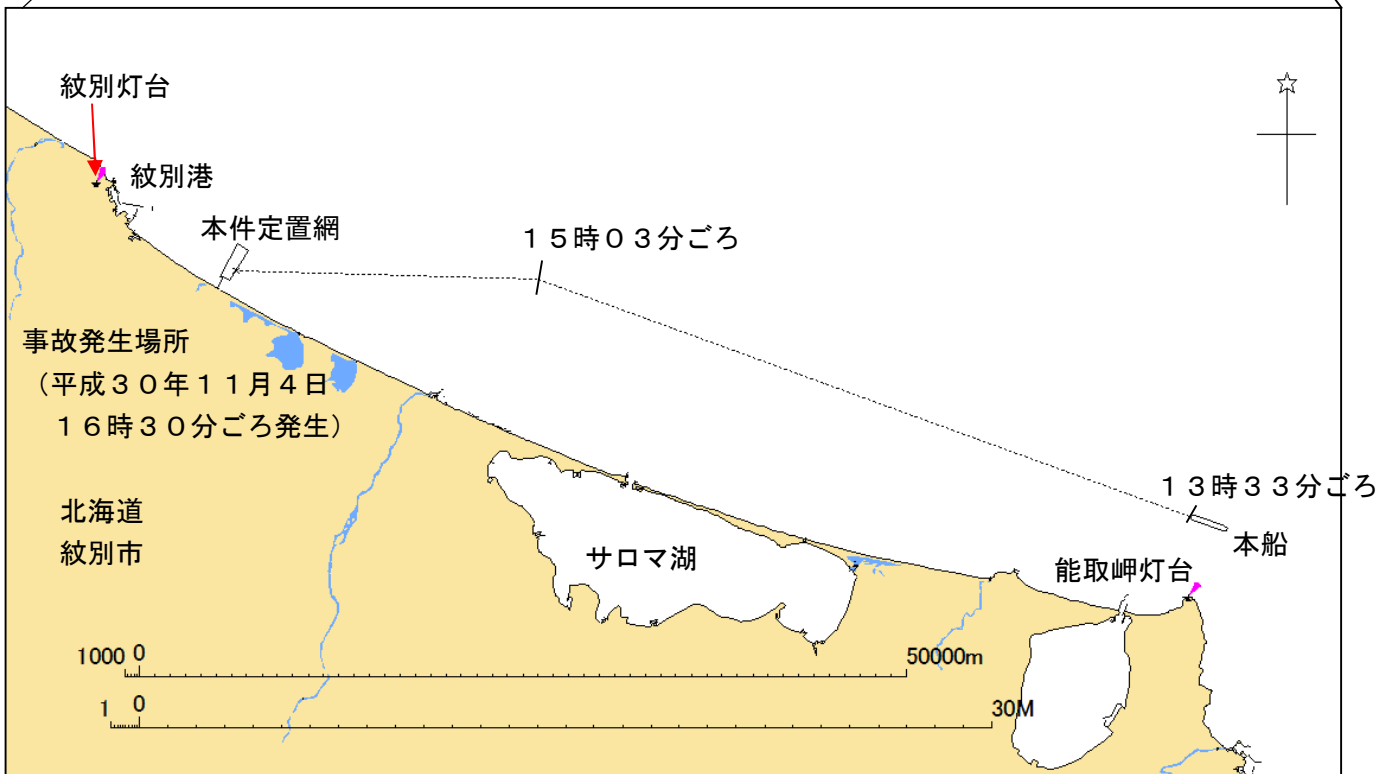
付図1 推定航行経路図

| | <p>過ぎたあたりから北方からの風と波が強くなり、操船していたフライングブリッジに波しぶきを大量に受けるようになった。</p> <p>船長は、波に対してより角度を持って航行したら受ける波しぶきを減らすことができると思い、15時03分ごろ紋別灯台から102°15.9M付近で針路を西に転じて陸岸に寄る針路とし、約8knに減速してリモコンによる手動操舵により航行した。</p> <p>船長は、波しぶきが幾分収まったものの、波しぶきを避けることに意識を向けながら目視のみで航行していたところ、16時30分ごろ、右舷前方及び左舷前方に浮子を至近に認め、回避しようと主機を中立運転として左舵を取ったものの、紋別港南東方沖の定置網（以下「本件定置網」という。）に進入し、手網を張るロープを左舷側のプロペラに巻き込んだ。</p> <p>船長は、16時35分ごろ海上保安庁に救助を要請し、地元漁業協同組合所属船により救助された。</p> <p>本船は、5日08時30分ごろ地元漁業協同組合所属船により定置網から離脱してえい航され、09時30分ごろ紋別港に入港着岸した。</p> <p>（付図1 推定航行経路図、写真1 本船の状況（船首方より）、写真2 船長の操船状況 参照）</p> |

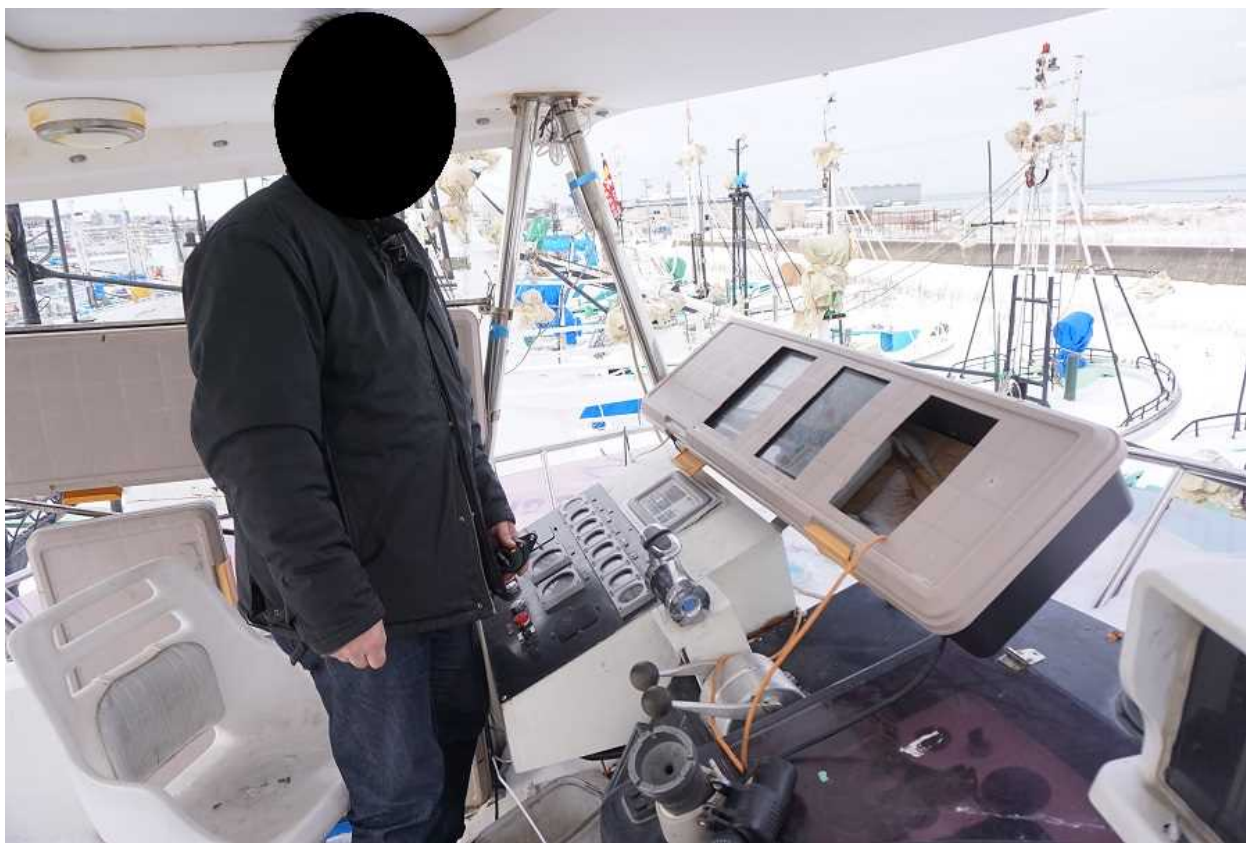
写真2 船長の操船状況

| <p>その他の事項</p> | <p>本船のGPSプロッターは、定置網のデータが入っていなかった。</p> <p>船長は、本船の主機を換装した際、ふだん操船に使用していない操舵室には主機遠隔操縦装置を整備せず、操舵室の操縦機能をフライングブリッジに移して操船を行っていた。</p> <p>船長は、針路を西に転じた後、針路を北方に向けたり西北西方に向けたりして、波しぶきを避ける針路を模索しながら航行し、北方に向けたときに船首が波に突っ込み、結果的に、風波を右正横から受ける針路で比較的穏やかに航行できたので、同針路を選択して航行を続けた。</p> <p>船長は、波が高く、0.75Mレンジとしたレーダーに海面反射しか映っていなかったため、レーダーをほとんど見ていなかった。</p> <p>船長は、過去に紋別港南東方沖を10回程度航行していたので、当該海域に定置網があり、針路を西に転じた際、本件定置網に接近することが分かっていた。</p> <p>船長は、本事故時、既に周囲が薄暗くなっていたので、日没前に紋別港に入港できるような航海計画を立てるべきであったと思った。</p> |

窓がないフライングブリッジ
