## 船舶事故調査報告書

事故種類	衝突（防波堤）
発生日時	平成31年3月11日 05時40分ごろ
発生場所	長崎県壱岐市郷ノ浦港 郷ノ浦港北防波堤灯台から真方位239°580m付近 （概位 北緯33°44.4′ 東経129°40.7′）
事故の概要	漁船第八豊徳丸は、南西進中、防波堤に衝突した。 第八豊徳丸は、船首部外板に破口等を生じた。
事故調査の経過	平成31年3月29日、本事故の調査を担当する主管調査官（門司事務所）ほか1人の地方事故調査官を指名した。 原因関係者から意見聴取を行った。
事実情報 船種船名、総トン数 船舶番号、船舶所有者等 L×B×D、船質 機関、出力、進水等	漁船 第八豊徳丸、4.1トン NS3-72524（漁船登録番号）、個人所有 10.67m（Lr）×2.44m×0.87m、FRP ディーゼル機関、213.30kW、昭和58年4月21日 第290-64956号（船舶検査済票の番号）
乗組員等に関する情報	船長 男性 67歳 一級小型船舶操縦士・特殊小型船舶操縦士・特定 免許登録日 昭和49年9月12日 免許証交付日 平成30年2月5日 （令和5年8月4日まで有効）
死傷者等	なし
損傷	本船 船首部外板に破口、亀裂等 防波堤 なし
気象・海象	気象：天気 晴れ、風向 西北西、風速 2～3m/s、視界 良好 海象：海上 平穏 日出時刻：06時38分ごろ 月出時刻：09時13分ごろ 月没時刻：22時33分ごろ 月齢：4.5
事故の経過	本船は、船長が1人で乗り組み、平成31年3月11日05時37分ごろ郷ノ浦港物揚場の岸壁で給油を行ったのち釣り場に向けて出発した。

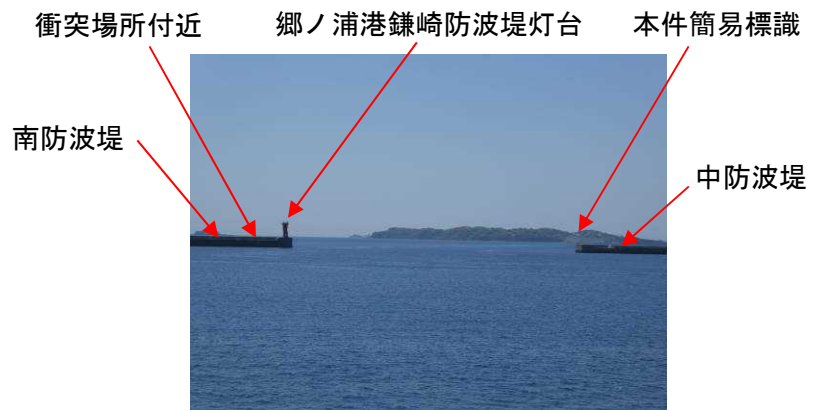
船長は、ふだんから南防波堤と中防波堤との間を広いと感じており、郷ノ浦港鎌崎防波堤灯台の灯光を見落としたものの、出港する際に右舷側に見える本件簡易標識から適当な距離をとってその間を通過していたので、本事故当時もふだんと同様に本件簡易標識から適当な距離をとって航行していると思っていたところ、05時40分ごろ船首部に衝撃を感じた。（写真1参照）

写真1 南防波堤及び本件簡易標識の状況

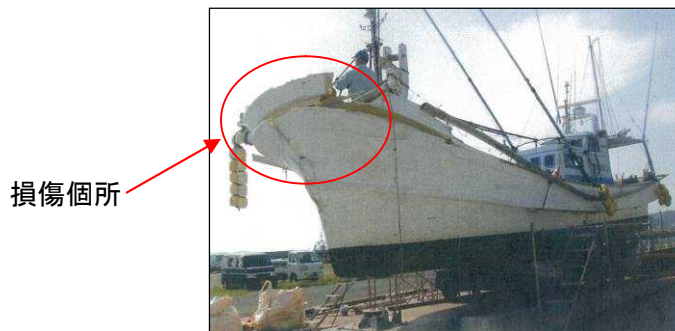
本船は、船長が南防波堤に衝突しているのを認めて船首部の損傷状況を確認した後、自力で航行して修理場所に接岸した。（写真2参照）

写真2 損傷状況

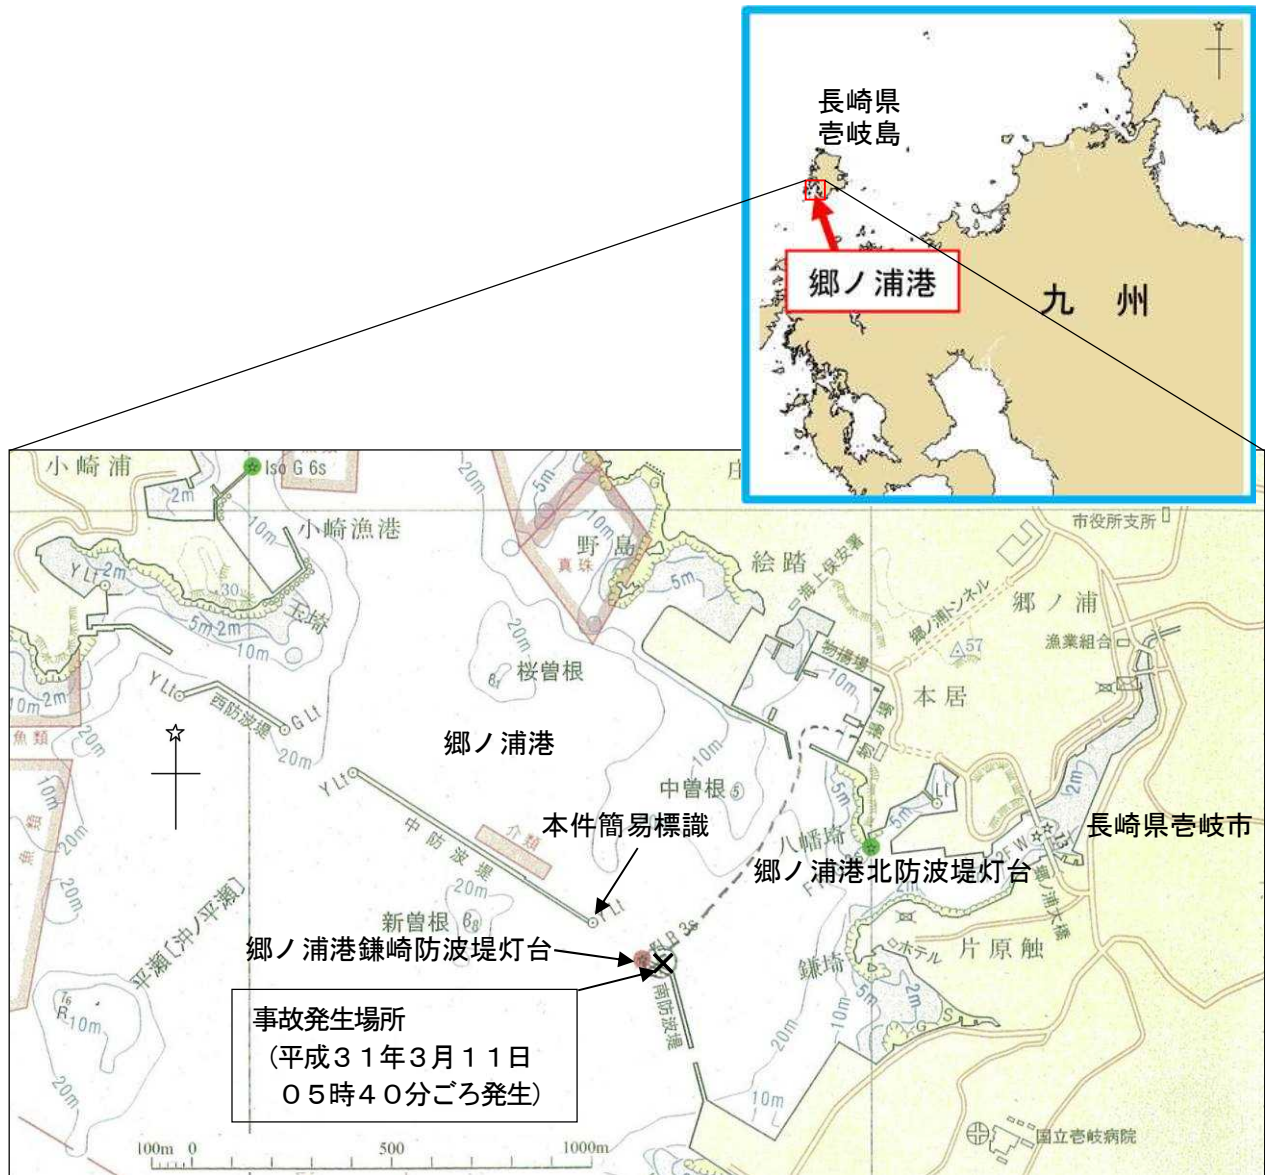
付図1 事故発生場所概略図
