船舶事故調査報告書

令和元年10月23日
運輸安全委員会（海事専門部会）議決

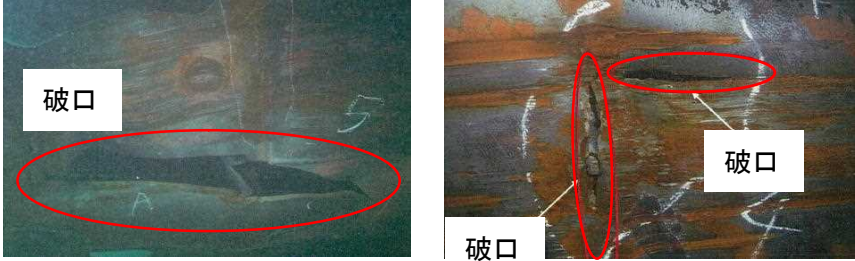
<p>本船は、鹿児島県の造船所で船底の点検が行われたところ、2番及び3番バラストタンクの左舷側並びに4番左舷バラストタンクに破口、亀裂、凹損及び擦過傷が認められた。(写真1参照)</p>

<p style="text-align: center;">写真1 損傷状況</p>
<p>分析</p> <p>乗組員等の関与 船体・機関等の関与 気象・海象等の関与 判明した事項の解析</p>	<p>あり なし なし</p> <p>本船は、細島港東方沖を東北東進中、航海士Aが、枇榔島と中簗の中間に向かって航行していると思い、船首方を目視により確認しながら航行を続けたことから、中簗の南方の浅所に乗り揚げた可能性があると考えられる。</p>
<p>原因</p>	<p>本事故は、本船が細島港東方沖を東北東進中、航海士Aが、枇榔島と中簗の中間に向かって航行していると思い、船首方を目視により確認しながら航行を続けたため、中簗の南方の浅所に乗り揚げた可能性があると考えられる。</p>
<p>再発防止策</p>	<p>今後の同種事故等の再発防止に役立つ事項として、次のことが考えられる。</p> <ul style="list-style-type: none"> ・ 船橋当直者は、慣れた海域を航行する場合であっても、レーダー及びGPSプロッター等を活用して船位の確認を適切に行うこと。 ・ 船橋当直者は、狭い海域を通過する際、あらかじめ、可航水域及び航行に支障となる浅所等の有無を確認しておくこと。

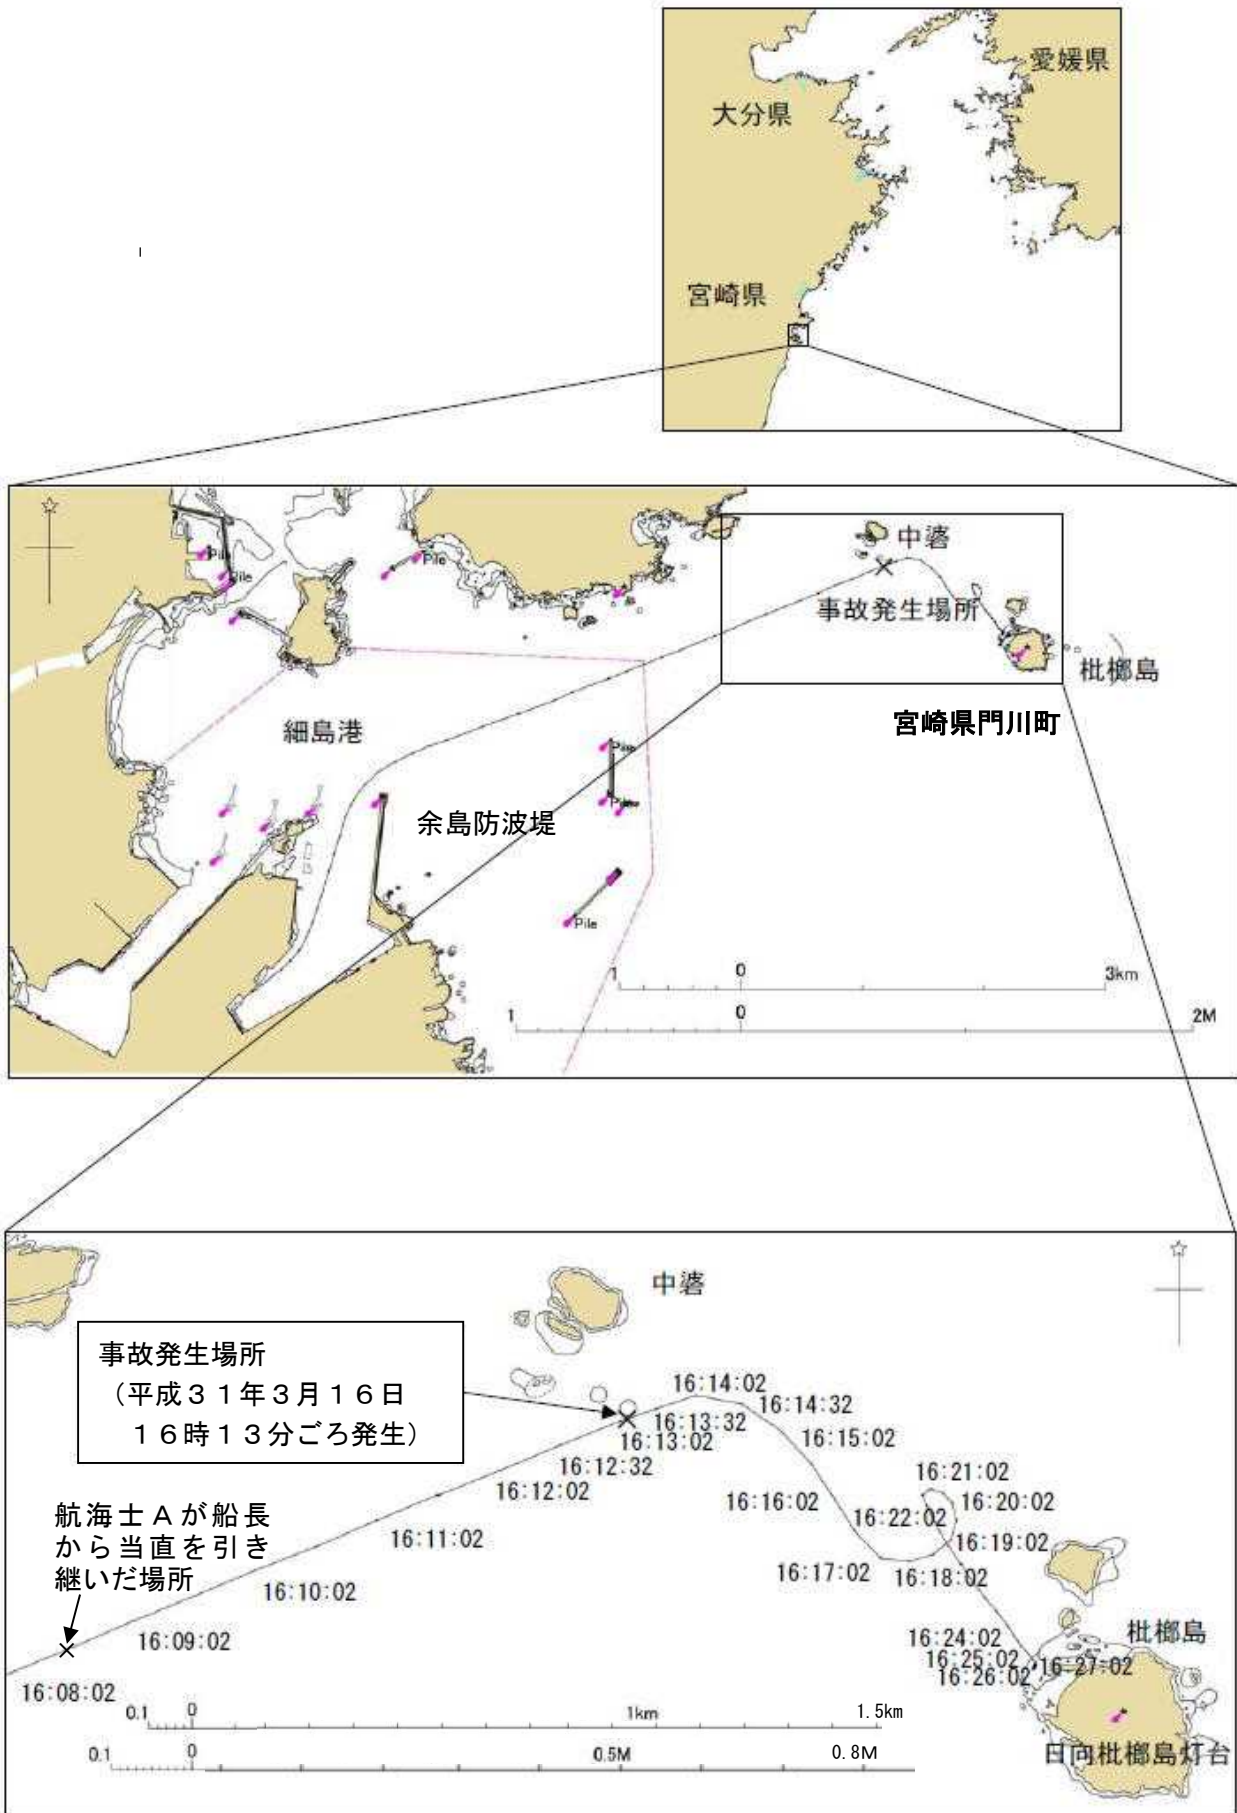
付図1 航行経路図

<p>本船は、船長が細島港の余島防波堤北方沖から枇榔島とその北西にある中礮^{なかぼえ}の間に向け、自動操舵によって約10ノットの対地速力で東北東進した。</p> <p>航海士Aは、16時08分ごろ、中礮南西方沖約0.8海里（M）のところで、出港作業を終えて昇橋し、船長から引継ぎを受けた後、そのままの針路及び速力で航海当直に当たった。</p> <p>航海士Aは、操舵輪の後方に立ち、レーダー及びGPSプロッターを作動させ、船首方を目視で確認しながら操舵に当たり、本船が中礮南方沖を東北東進中、16時13分ごろ左舷前部から音と衝撃を感じたので右舵をとった直後、船体が左舷側に傾斜したのを認めたので、遠心力で本船を起こそうと左舵をとって航行を続けた。</p> <p>船長は、航海士Aに当直を引き継いだ後、操舵室の左舷後部の机で航海日誌の記載を行っていたところ、音がして左舷側に約35°傾斜するのを認め、本船がどこかに乗り揚げたと判断し、海上保安庁に本事故の発生を通知するとともに船舶所有者担当者に連絡し、船体傾斜を元に戻そうとして5番左舷バラストタンクに張っていたバラスト水の排出を開始した。</p> <p>本船は、船長が、5番左舷バラストタンクを空にしたものの左舷側の傾斜が戻らず、転覆の危険を感じて枇榔島に任意座礁させることとし、16時27分ごろ枇榔島西方の浅所に乗り揚げた。</p> <p>本船は、船長が4番右舷バラストタンクに漲^{ちよう}水を行ったところ、船体の傾きがなくなり、17日09時00分ごろからサルベージ会社による応急処置が施され、12時00分ごろ同社のタグボートにより離礁し、自力で細島港に着岸して応急修理が施され、その後鹿児島県いちき串木野市所在の造船所で修理が行われた。</p> <p>（付図1 航行経路図、付表1 本船のGPS記録（抜粋） 参照）</p>
その他の事項	<p>本船の喫水は、船首約2.40m、船尾約3.80mであった。</p> <p>本船は、バラストタンクとして、1番バラストタンク、2番バラストタンク、3番バラストタンク、4番左舷及び右舷バラストタンク、5番左舷及び右舷バラストタンクがあり、載荷状態で航行する際、5番左舷及び右舷バラストタンク以外のバラストタンクは、全て空の状態であった。</p> <p>本船は、積み地が細島港又は大分県大分市大分港であり、航海士Aは、細島港の出港経験が多数あった。</p> <p>航海士Aは、中礮の岩場が海面上に出ている、その周囲に浅所が存在していることを知っていた。</p> <p>航海士Aは、船首方、レーダー及びGPSプロッターを作動させ、枇榔島と中礮の間に向けて航行していると思っていたが、実際には中礮に近づき過ぎていたと本事故後に思った。</p> <p>本船は、GPSプロッターの画面に、浅所が表示されていた。</p>
