船舶事故調査報告書

| 事故種類 | 乗揚 |
| 発生場所 | 鹿児島県南さつま市宇治島東方沖 宇治島灯台から真方位125°790m付近 (概位 北緯31°11.9′ 東経129°28.9′) |
| 事故の概要 | 漁船虹丸は、北北東進中、浅所に乗り揚げた。 虹丸は、船底外板に亀裂等を生じた。 |

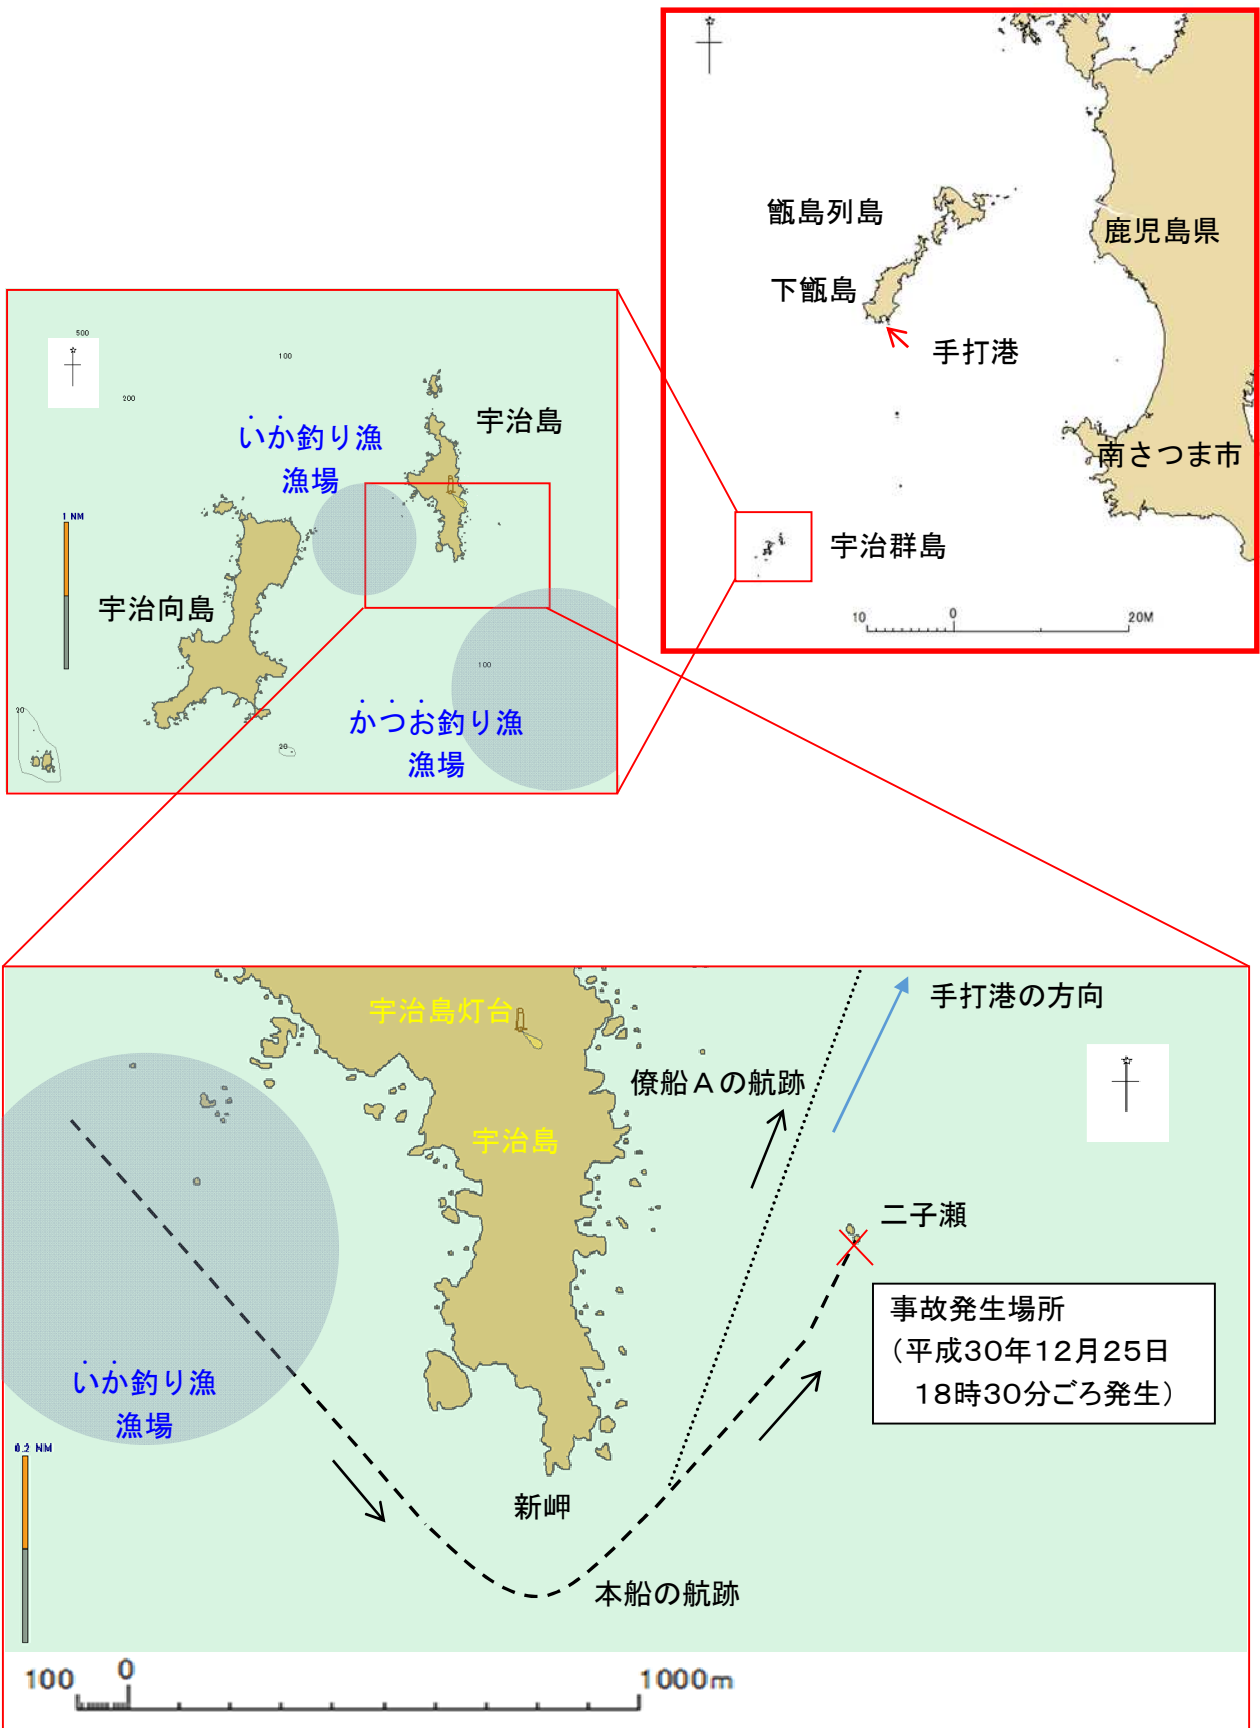
付図1 事故発生経過概略図

| | <p>A』という。)と共に帰港することとした。</p> <p>本船は、18時20分ごろ僚船Aに続いて漁場を出発し、法定灯火を表示し、レーダーを0.75海里(M)レンジで、ヘッドアップ表示とし、GPSプロッターを使用して手動操舵により南東進した。</p> <p>本船は、約100m船首方を先行していた僚船Aの船尾灯を見ながら約7~8ノット(kn)の速力(対地速力、以下同じ。)で航行し、宇治島新岬の南方沖を通過した後、先行して北北東進していた僚船Aが速力を上げたので約10knまで徐々に速力を上げた。</p> <p>船長は、僚船Aが宇治島東岸から近いと思ったので、僚船Aよりも沖側を航行するように、針路を僚船Aの方位から約20°右舷方とした。</p> <p>船長は、GPSプロッターの表示画面を、針路目標の下甕島(手打港付近)まで表示されるように範囲を拡大する操作を行うとともに、自動操舵に切り替える設定を行っていたところ、18時30分ごろ強い衝撃を感じ、本船が停船したのを認めた。</p> <p>船長は、失念していた二子瀬(宇治島東方の水上岩)のことを思い出してその付近に乗り揚げたと思い、潮位が上がったところで本船を離礁させ、安全な場所に離れて点検したところ、船底付近に少量の浸水があり、推進器が作動しているものの舵が作動しない状況を認めた。</p> <p>船長が、漁業無線で僚船Aに乗り揚げたことを連絡したところ、北方を航行していた別の漁船が、その無線を聞き、海上保安庁に本事故の発生を通報した。</p> <p>船長は、来援した巡視船に移乗し、また、本船は、来援した漁船にえい航されて手打港に向かったが、途中の下甕島南南西方で沈没した。</p> <p>(付図1 事故発生経過概略図 参照)</p> |

| <p>分析</p> <p>乗組員等の関与 船体・機関等の関与 気象・海象等の関与 判明した事項の解析</p> | <p>あり なし なし</p> <p>本船は、宇治島東方沖を北北東進中、船長が、二子瀬の存在を失念し、先行して宇治島の東岸の近くを航行している僚船Aよりも沖側を航行しており、航行に支障はないはずと思い、GPSプロッターの操作及び自動操舵の設定に集中していたことから、二子瀬に向かっていくことに気付かず、二子瀬付近の浅所に乗り揚げたものと考えられる。</p> <p>船長は、漁を終えて帰港する安心感があったこと、及び二子瀬付近を夜間に通過した経験がなかったことから、新岬南方沖を通過した後も、二子瀬の存在を失念したものと考えられる。</p> <p>本船は、新岬南方沖を通過後、GPSプロッターの表示範囲を拡大したことから、二子瀬が明確に表示されなかった可能性があると考えられる。</p> <p>本船は、針路を、先行している僚船Aの約20°右舷方とした後、船長が自動操舵の設定を行おうとして、GPSプロッター画面上で、手打港付近までの表示線に船首が向くように若干左舷方に転舵したことから、二子瀬の方に向かった可能性があると考えられる。</p> |
| <p>原因</p> | <p>本事故は、夜間、本船が、宇治島東方沖を北北東進中、船長が、二子瀬の存在を失念し、先行している僚船Aよりも沖側を航行しており、航行に支障はないはずと思い、GPSプロッターの操作及び自動操舵の設定に集中していたため、二子瀬に向かっていくことに気付かず、二子瀬付近の浅所に乗り揚げたものと考えられる。</p> |

| <p>再発防止策</p> | <p>今後の同種事故等の再発防止に役立つ事項として、次のことが考えられる。</p> <ul style="list-style-type: none"> ・陸岸から離れる際は、GPSプロッターなどの画面は、浅所や障害物が詳細に表示される適切な範囲に設定し、安全な海域に出たことを確認してから、表示範囲の拡大及び自動操舵への変更を行 |

| | <p>うこと。</p> <ul style="list-style-type: none">・ 浅所や障害物の付近を航行する時は、事前に予定針路及び避険線を設定すること。 |
