船舶事故調査報告書

令和元年11月6日
 運輸安全委員会（海事専門部会）議決
 委員 佐藤 雄二（部会長）
 委員 田村 兼吉
 委員 岡本 満喜子

事故種類	衝突
発生日時	平成30年11月5日 22時14分ごろ
発生場所	長崎県佐世保市高島南方沖 牛ヶ首灯台から真方位143°510m付近 （概位 北緯33°09.4′ 東経129°35.1′）
事故の概要	漁船来夢は、東進中、また、漁船勝漁丸は、錨泊中、両船が衝突した。 来夢は、船首部船底外板の擦過傷等を生じ、また、勝漁丸は、船首部に圧壊を生じた。
事故調査の経過	平成30年11月8日、本事故の調査を担当する主管調査官（長崎事務所）ほか1人の地方事故調査官を指名した。 原因関係者から意見聴取を行った。
事実情報 船種船名、総トン数 船舶番号、船舶所有者等 L×B×D、船質 機関、出力、進水等	A 漁船 来夢、19トン NS2-23500（漁船登録番号）、有限会社山口水産 27.50m×4.51m×1.37m、FRP ディーゼル機関2基、845.80kW（合計）、平成30年6月13日 第290-65479号（船舶検査済票の番号） B 漁船 勝漁丸、4.9トン NS3-505770（漁船登録番号）、個人所有 12.95m（Lr）×2.47m×0.82m、FRP ディーゼル機関、283.10kW、平成8年3月18日 第292-48175号（船舶検査済票の番号）
乗組員等に関する情報	A 船長A 男性 22歳 一級小型船舶操縦士 免許登録日 平成27年9月25日 免許証交付日 平成27年9月28日 （令和2年9月27日まで有効） B 船長B 男性 49歳 一級小型船舶操縦士・特殊小型船舶操縦士・特定 免許登録日 平成15年8月8日 免許証交付日 平成30年1月30日

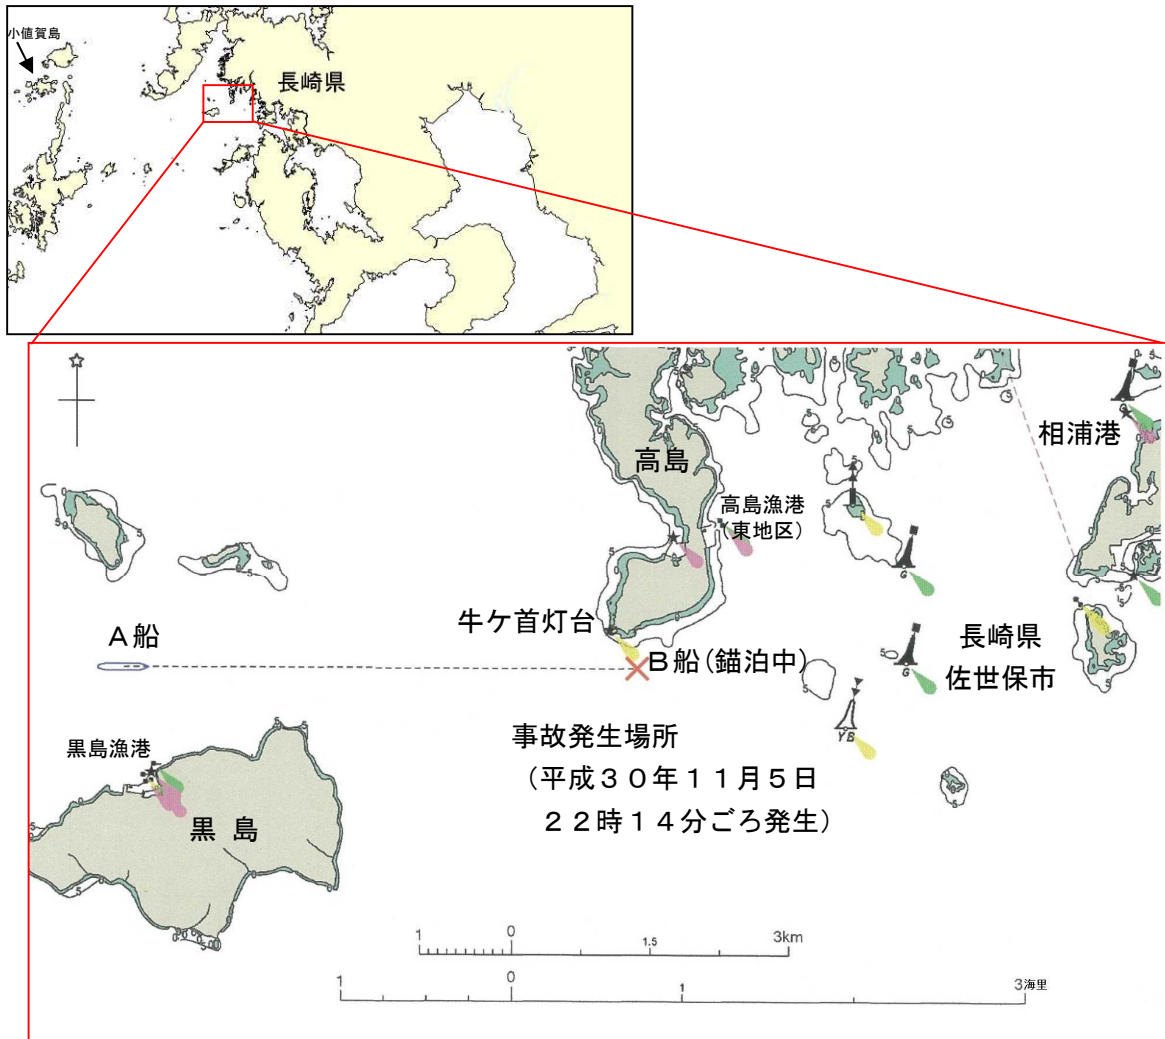
付図1 事故発生経過概略図

<p>船長Bは、衝突の衝撃で傾いたB船から海中に投げ出されたが、間もなくA船に救助され、海上保安庁への本事故発生の通報を船長Aに依頼し、その後、B船操舵室から持ち出した携帯電話で家族に連絡を取った。</p> <p>B船は、海上保安庁の巡視艇が監視に当たる中、A船にえい航されて相浦港に入港した。</p> <p>(付図1 事故発生経過概略図、写真1 A船、写真2 B船 参照)</p>
<p>その他の事項</p>	<p>船長Aは、本事故当時、操船位置から正船首方を見たとき、左舷側に約5°、右舷側に約15°の範囲で船首浮上による死角が生じていたと本事故後に思った。</p> <p>船長Aは、ふだん、航行中に船首方に死角が生じていた場合、レーダー画面で前路に船舶らしき映像を認めると船首を左右に振って前路の状況を確認するようにしていた。</p> <p>船長Aは、レーダー画面上にB船の映像を認めなかったのは、海面反射等に対する感度の調整を十分に行っていなかったことによるものと本事故後に思った。</p> <p>船長Bは、操業中、時折周囲を見渡していたつもりであったが、漁獲が好調だったので、操業に集中しており、A船に気付くのが遅れたと本事故後に思った。</p> <p>船長Bは、固型式救命胴衣を船内に備えていたが、本事故当時、操業に集中しており、着用を忘れていたと本事故後に思った。</p> <p>B船は、汽笛を装備していたものの、レーダー反射器は備えていなかった。</p>
<p>分析</p> <p>乗組員等の関与 船体・機関等の関与 気象・海象等の関与 判明した事項の解析</p>	<p>A あり、B あり A あり、B なし A なし、B なし</p> <p>A船は、高島南方沖を約20knの速力で東進中、船長Aが、船首が浮上して船首方に死角が生じていた状況下、レーダー画面上で前路に船舶らしき映像を認めず、進路上に航行の支障となる他船はいないと思い、同じ針路及び速力で航行を続けたことから、前路で錨泊中のB船に直前まで気付かず、B船と衝突したものと考えられる。</p> <p>B船は、高島南方沖で錨泊中、船長Bが、漁獲が好調であり、操業に集中しながら錨泊を続けたことから、B船に向かって接近するA船に気付くのが遅れ、A船と衝突したものと考えられる。</p>

<p>原因</p>	<p>本事故は、夜間、高島南方沖において、A船が約20knの速力で東進中、B船が錨泊中、船長Aが、船首が浮上して船首方に死角が生じていた状況下、レーダー画面上で前路に船舶らしき映像を認めず、進路上に航行の支障となる他船はいないと思い、同じ針路及び速力で</p>

<p>航行を続け、また、船長Bが、操業に集中しながら錨泊を続けたため、両船が衝突したものと考えられる。</p>
<p>再発防止策</p>	<p>今後の同種事故等の再発防止及び被害の軽減に役立つ事項として、次のことが考えられる。</p> <ul style="list-style-type: none"> ・ 航行中、船首浮上によって船首方に死角が生じている場合、レーダーのみで他船の存在の有無を判断することなく、時折、船首を左右に振るなどして死角を補う見張りを行うこと。 ・ 錨泊して操業中であっても、操業のみに集中することなく、適宜、周囲の見張りを行い、接近する他船があれば注意喚起し、必要に応じて衝突を避けるための措置を講じること。 ・ 単独乗組みで出漁して操業を行う際は、救命胴衣の着用を徹底すること。

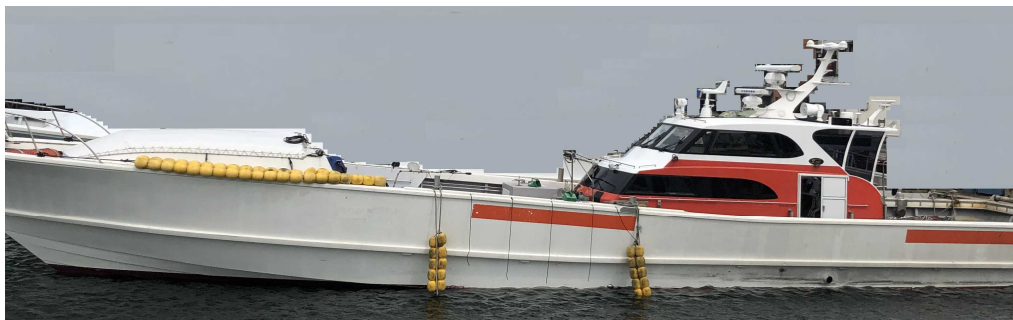
写真1 A船

(令和5年8月10日まで有効)
死傷者等	なし
損傷	A 船首部船底外板に擦過傷及び推進器翼に曲損 B 船首部に圧壊
気象・海象	気象：天気 晴れ、風向 南南東、風力 1、視界 良好 海象：海上 平穏、潮汐 下げ潮の中央期 月没時刻：11月5日16時15分ごろ 月齢：27.0
事故の経過	<p>A船は、船長Aほか8人が乗り組み、ごち網漁の目的で、平成30年11月4日16時00分ごろ長崎県小値賀町小値賀島西方沖の漁場に向けて佐世保市相浦港を出港した。</p> <p>船長Aは、操業を終えたのち、5日20時50分ごろ小値賀島南方沖で、操舵室内の左舷側に設置されていた舵輪後方の椅子に腰を掛けて1人で操船に当たり、法定灯火を表示して帰途についた。</p> <p>船長Aは、佐世保市黒島漁港北方沖で手動操舵とし、針路を真方位約090°に定め、約20ノット(kn)の速力(対地速力、以下同じ。)で航行し、船首浮上によって船首方に死角が生じていた状況下、目視とレーダー画面で周囲の状況を確認しながら東進した。</p> <p>A船は、高島南方沖に至り、船長Aが、レーダー画面上で前路に船舶らしき映像を認めなかったので進路上に航行の支障となる他船はいないと思って続航中、船首方の死角の右に見えてきたB船の明かりと船体を認め、機関を中立運転としたものの、22時14分ごろ、A船の船首部がB船の左舷船首部に衝突し、B船を乗り越えて停止した。</p> <p>船長Aは、乗組員の1人と操船を交替し、他の乗組員と共に海中に投げ出された船長Bを救助し、その後、A船のポンプを使ってB船の排水作業を行った。</p> <p>操船を交替した乗組員は、海上保安庁に本事故の発生を通報した。</p> <p>B船は、船長Bが1人で乗り組み、あじ一本釣り漁の目的で、5日17時00分ごろ高島南方沖の漁場に向けて佐世保市高島漁港東地区を出港し、17時10分ごろ水深約25mの漁場に到着した。</p> <p>船長Bは、法定灯火の表示に加えて白色LEDの作業灯などを点灯し、重さ約55kgの唐人錨を船首部から投入し、同錨に長さ約1.5m、重さ約10kgの金属製チェーンを介してつないだ直径16mmの化学繊維製錨索を約35m伸出して船首部のたつに止め、機関を中立運転とし、船首を北北東方に向けて錨泊し、操業を開始した。</p> <p>船長Bは、前部甲板右舷側の操舵室寄りに立った姿勢で右舷斜め後方を向き、手釣りによる操業を行っていたところ、ふと左舷方を見たとき、左舷船尾方至近にB船の船首部に向かって接近するA船の白灯1個を認め、衝突の危険を感じたものの、後部甲板に移動することしかできず、B船がA船と衝突するのを認めた。</p>
