船舶事故調査報告書

事故種類	乗揚
発生日時	令和元年5月3日 19時30分ごろ
発生場所	沖縄県石垣市石垣港南東方沖 石垣港登野城第2号灯標から真方位233°100m付近 （概位 北緯24°19.4′ 東経124°10.2′）
事故の概要	プレジャーボートREMY BOSSは、北進中、干出浜に乗り揚げた。 REMY BOSSは、両舷の推進器翼の曲損等を生じた。
事故調査の経過	令和元年5月8日、本事故の調査を担当する主管調査官（那覇事務所）ほか1人の地方事故調査官を指名した。 原因関係者から意見聴取を行った。
事実情報 船種船名、総トン数 船舶番号、船舶所有者等 L×B×D、船質 機関、出力、進水等	プレジャーボート REMY BOSS、19トン 235-30891 沖縄、個人所有 11.98m (Lr) × 4.60m × 1.88m、FRP ディーゼル機関2基、882.6kW（合計）、平成5年8月
乗組員等に関する情報	船長 男性 59歳 一級小型船舶操縦士・特殊小型船舶操縦士・特定 免許登録日 平成31年2月18日 免許証交付日 平成31年2月18日 （令和6年2月17日まで有効）
死傷者等	なし
損傷	両舷の推進器翼及び舵板に曲損、船底外板に擦過傷
気象・海象	気象：天気 曇り、風向 東、風速 約8m/s、視界 良好 海象：うねり 波向東、波高約2.5m、潮汐 下げ潮の初期 日没時刻：19時13分ごろ 常用薄明終了時刻：19時37分ごろ 沿岸波浪実況図によれば、石垣市石垣島沖における波浪の状況は、次のとおりであった。 3日09：00 波向 東北東、波高 1.5m、周期 7秒 風向 北東、風速 14ノット（kn）（約7.2m/s） 21：00 波向 東北東、波高 1.5m、周期 6秒 風向 東北東、風速 17kn（約8.7m/s）

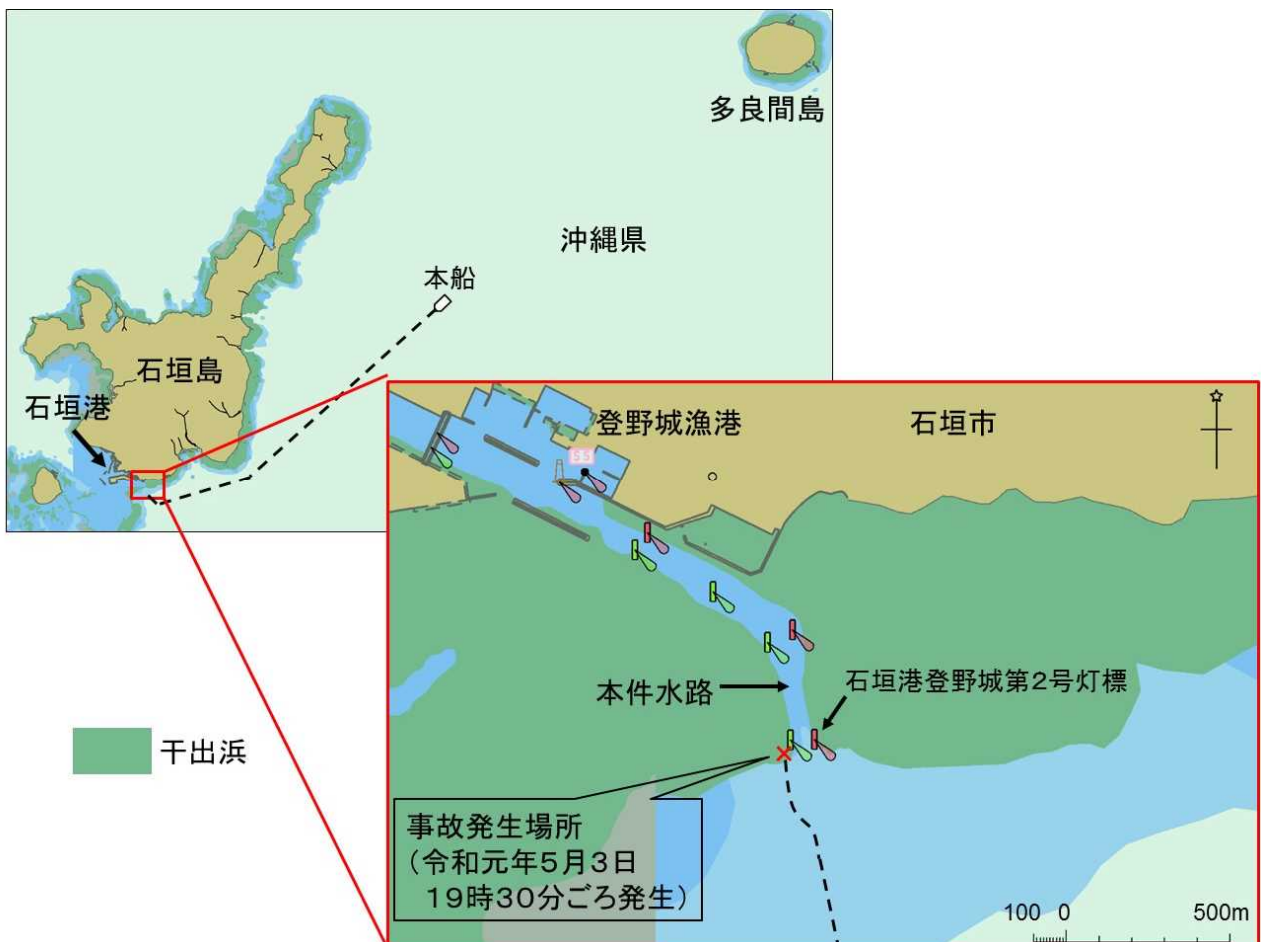
付図1 事故発生経過概略図

<p>事故の経過</p>	<p>本船は、船長が1人で乗り組み、知人12人（男性8人、女性3人及び子供1人、以下「同乗者」という。）を乗せ、シュノーケリングの目的で、令和元年5月3日07時30分ごろ石垣港内に所在するマリーナを出発し、石垣島の西方沖を陸沿いに北進した後、東進して沖縄県多良間村多良間島に向かった。</p> <p>本船は、多良間村普天間港に11時30分ごろ～15時30分ごろ寄港した後、多良間島北西方沖に移動し、15時50分ごろ～17時30分ごろシュノーケリングを行い、帰途についた。</p> <p>船長は、フライングブリッジに立って操船し、南西進した後、石垣港南東方沖で西進し、石垣市登野城漁港に接続する水路（以下「本件水路」という。）を航行してマリーナに向かうこととした。</p> <p>本船は、サーチライトを点灯させ、約5.5knの対地速力により北進し、本件水路まで約200mとなった頃、船長が、船首方約100mの位置に流木（長さ約2m、太さ約80cm）を認め、左舵を取って流木を避けた後、本件水路に入ろうと右舵を取って針路を戻そうとしたところ、右舷に約8m/sの風及び波高約2.5mのうねりを受けて西方に圧流され、19時30分ごろ本件水路西側の干出浜に乗り揚げた。</p> <p>本船は、主機を後進としたものの離礁することができず、更に干出浜内に圧流された。</p> <p>本船は、船長が本事故の発生を118番通報及び僚船に救助を要請し、翌4日01時15分ごろ同乗者3人（男性1人、女性1人及び子供1人）が来援した海上保安庁のヘリコプターに、また、04時15分ごろ同乗者8人（男性6人、女性2人）が付近を航行していた漁船にそれぞれ救助された。</p> <p>本船は、船長及び同乗者1人（男性）が残って満潮時を待ち、06時30分ごろ来援した僚船により干出浜から引き出され、マリーナにえい航された。</p> <p>（付図1 事故発生経過概略図、写真1 本船 参照）</p>
<p>その他の事項</p>	<p>本船の喫水は、船首約0.8m、船尾約1.9mであった。</p> <p>船長は、約6か月前から週1回程度本船を操船しており、本船は高さがあるので、風の影響を受けやすいと思っていた。</p> <p>船長は、これまでも本件水路を航行したことがあり、本件水路の南方沖は南風及び東風の場合に波が高くなることを知っていた。</p> <p>気象庁のホームページによれば、うねりは、水深の浅い海岸（防波堤、磯、浜辺など）付近では海底の影響を受けやすく、沖からのうねりが急激に高くなることもある。</p>

<p>気象・海象等の関与 判明した事項の解析</p>	<p>あり</p> <p>本船は、本件水路南方沖を東風が吹いて波が高くなりやすい状況で北進中、船長が、船首方に流木を認めて左舵を取って避けた後、本件水路に入ろうと航行を続けたことから、右舷に約8m/sの東風及び波高約2.5mのうねりを受けて西方に圧流され、本件水路西側の干出浜に乗り揚げたものと考えられる。</p>
<p>原因</p>	<p>本事故は、夜間、本船が、本件水路南方沖を東風が吹いて波が高くなりやすい状況で北進中、船長が、船首方に流木を認めて左舵を取って避けた後、本件水路に入ろうと航行を続けたため、右舷に約8m/sの東風及び波高約2.5mのうねりを受けて西方に圧流され、本件水路西側の干出浜に乗り揚げたものと考えられる。</p>
<p>再発防止策</p>	<p>今後の同種事故等の再発防止に役立つ事項として、次のことが考えられる。</p> <ul style="list-style-type: none"> ・ 小型船舶は、風波の影響を受けやすいので、気象及び海象等を十分考慮し、波高が高くなった場合には風波の影響が少ない経路で早めに帰港すること。 ・ 航行予定海域に流木情報等の航行警報が発表されていることがあるので、海上保安庁沿岸域情報提供システム（MICS）等で確認することが望ましい。
