## 船舶事故調査報告書

事故種類	乗揚
発生日時	令和元年7月11日 03時30分ごろ
発生場所	鹿児島県十島村上ノ根島西岸（吐噶喇群島） 宝島荒木埼灯台から真方位214° 21.1海里（M）付近 （概位 北緯28° 50.0′ 東経129° 00.0′）
事故の概要	漁船正漁丸は、航行中、岩場に乗り揚げた。 正漁丸は、大破した。
事故調査の経過	令和元年7月16日、本事故の調査を担当する主管調査官（那覇事務所）ほか1人の地方事故調査官を指名した。 原因関係者から意見聴取を行った。
<b>事実情報</b> 船種船名、総トン数 船舶番号、船舶所有者等 L×B×D、船質 機関、出力、進水等	漁船 正漁丸、14トン MZ2-10072（漁船登録番号）、個人所有 14.04m（Lr）×3.55m×1.88m、FRP ディーゼル機関、404.50kW、平成7年11月26日 第294-19387号（船舶検査済票の番号）
乗組員等に関する情報	船長 男性 68歳 一級小型船舶操縦士・特殊小型船舶操縦士・特定 免許登録日 昭和62年9月24日 免許証交付日 平成29年8月21日 （令和4年9月23日まで有効）
死傷者等	軽傷 5人（船長及び乗組員4人）
損傷	船体が大破、沈没（全損）
気象・海象	気象：天気 曇り、風向 南西、風力 4、視界 良好 海象：波高 約2m、潮汐 下げ潮の初期
事故の経過	本船は、船長ほか4人が乗り組み、まぐろ延縄漁の目的で、鹿児島県奄美大島西方沖の漁場に向け、令和元年7月5日同県鹿児島市鹿児島港を出港した。 本船は、奄美大島西方沖（北緯28° 15.0′ 東経127° 30.0′）において、8日に1回目の操業（準備も含めて実働約5時間）、9日に2回目、10日に3回目の操業を行い、3回目の操業を20時00分ごろ終えて漁場を移ることとし、21時00分ごろ奄美大島北東方沖に向けて移動を開始した。

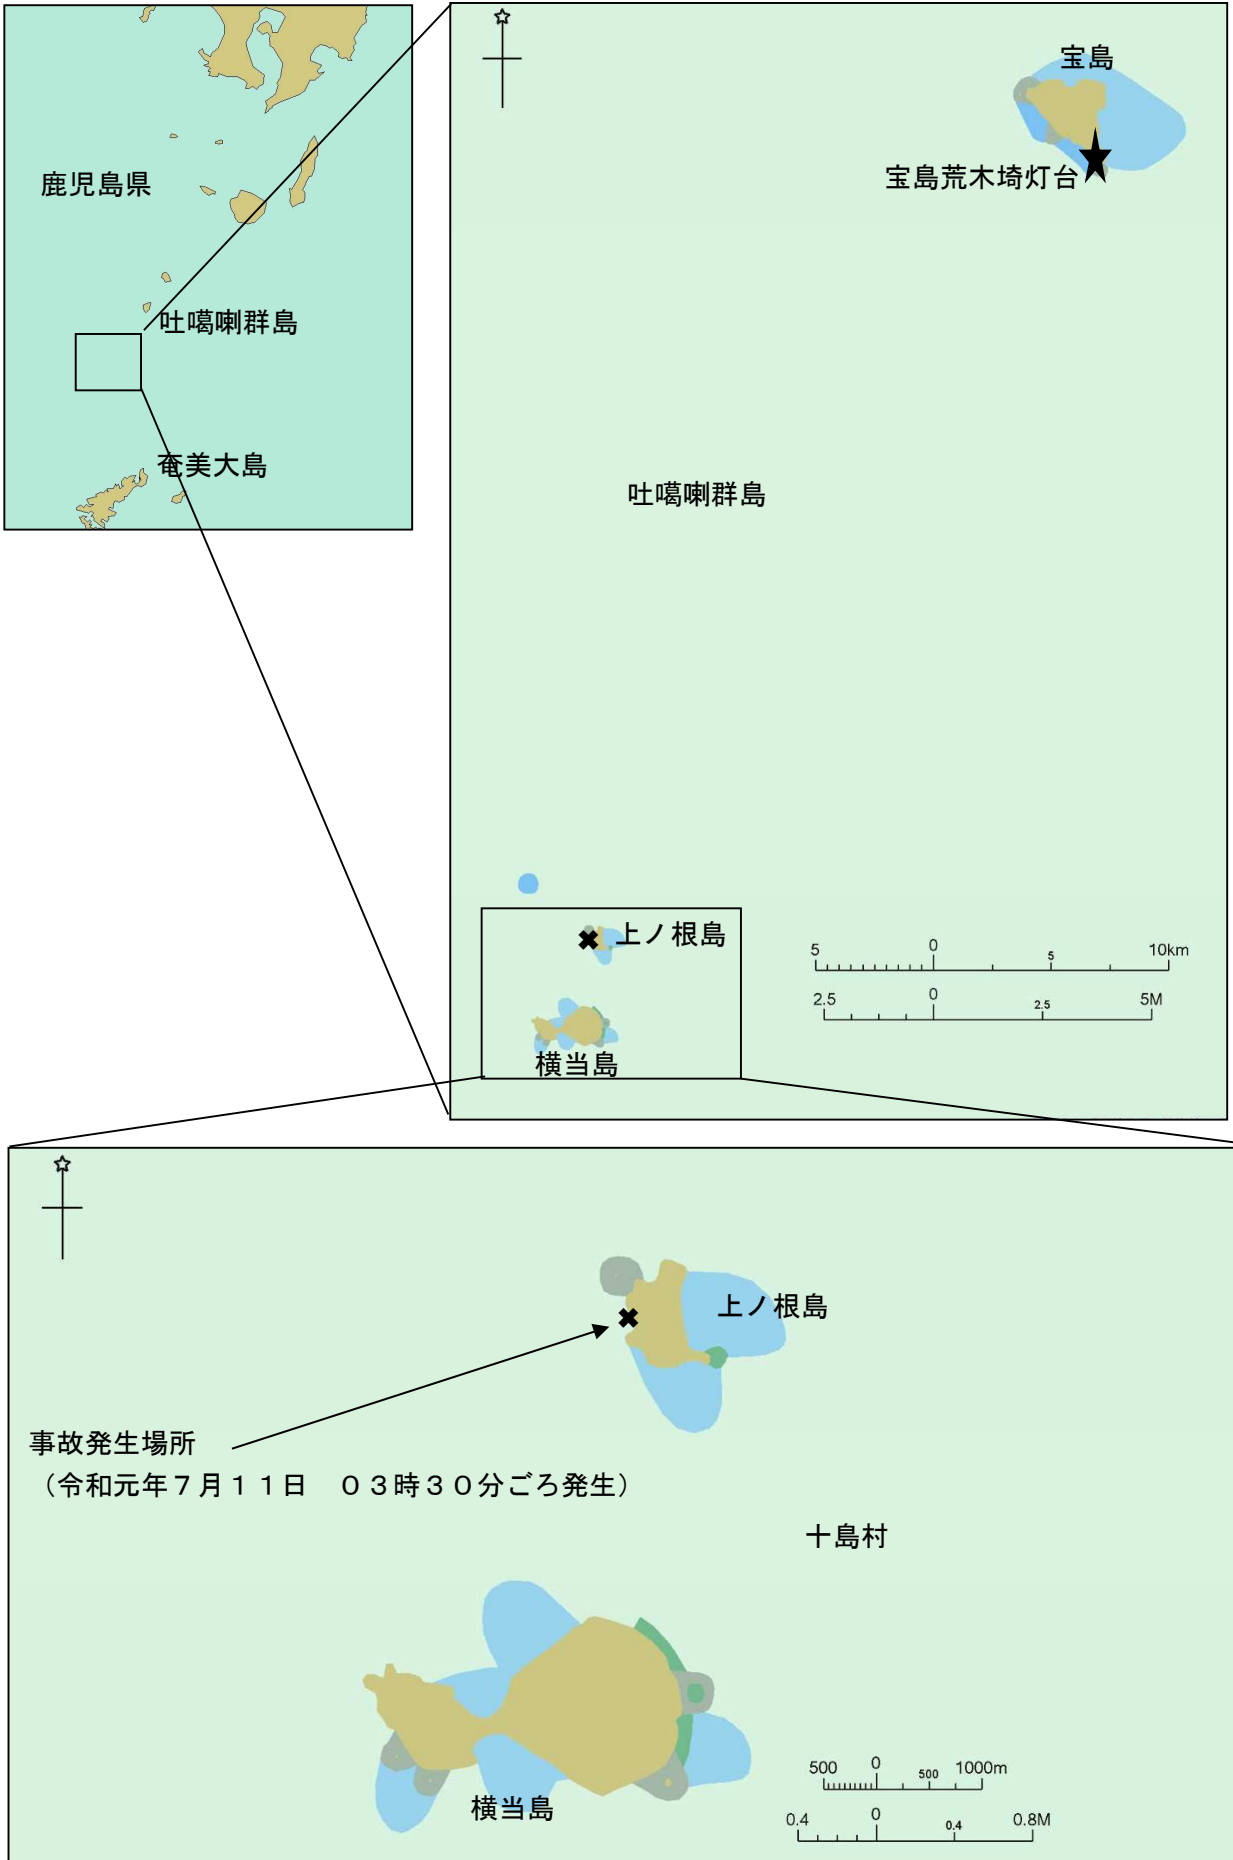
付図1 事故発生経過概略図

<p><b>分析</b></p> <p>乗組員等の関与</p> <p>船体・機関等の関与</p> <p>気象・海象等の関与</p> <p>判明した事項の解析</p>	<p>あり</p> <p>なし</p> <p>なし</p> <p>本船は、奄美大島北西方沖に向けて航行中、船長が船橋の床に身体を横にした状態で居眠りに陥ったことから、上ノ根島西岸に向けて航行を続け、同島西岸の岩場に乗り揚げたものと推定される。</p> <p>船長は、レーダー見張り機能の警報音が鳴ってから操舵に当たろう</p>

<p>とんでいたが、居眠りに陥ったことから、同警報音の設定を解除したことを失念したものと推定される。</p>
<b>原因</b>	<p>本事故は、夜間、本船が、奄美大島北西方沖に向けて航行中、船長が船橋の床に身体を横にした状態で居眠りに陥ったため、上ノ根島西岸に向けて航行を続け、同島西岸の岩場に乗り揚げたものと推定される。</p>
<b>再発防止策</b>	<p>今後の同種事故等の再発防止に役立つ事項として、次のことが考えられる。</p> <ul style="list-style-type: none"> <li>・レーダー見張り機能は、レーダー映像を確認の際、設定された範囲内での他船や物標の存在を補助的に警報音で知らせる機能であり、目覚まし代わりに使用しないこと。</li> <li>・船橋当直者は、操船に専念し、自動操舵で航行中、眠気を感じた場合、手動操舵に切り換えて立って操船したり、同じ姿勢を続けないなど、居眠り運航の防止措置を採ること。</li> <li>・単独の船橋当直とせずに複数の人員で船橋当直に当たること。</li> <li>・船橋航海当直警報装置を設置することが望ましい。</li> </ul>
