## 船舶事故調査報告書

| 事故種類 | 乗組員負傷 |
| 事故の概要 | 漁船第五十八さち丸は、漁具投入作業中、甲板員が負傷した。 |

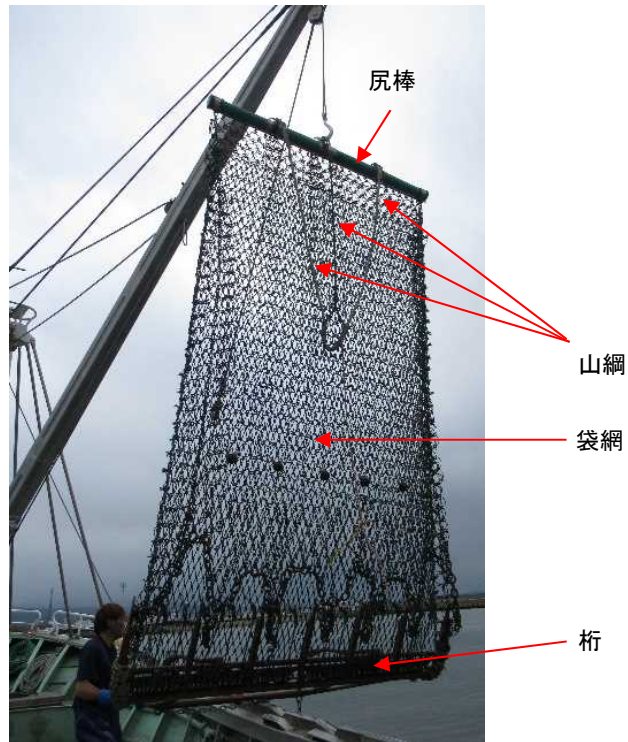
写真2 本件八尺全景

本船は、06時30分ごろ漁場に到着し、船長を除く乗組員3人が前部甲板上で鉄製桁の後方に袋網を取り付けた八尺と呼ばれる桁網を両舷から海中に投入する作業等を行い、船長が操舵室で操船に当たり、漁場整備に割り当てられた海域で北西進と南東進を繰り返し、往復しながらえい網を行っていた。（写真2参照）

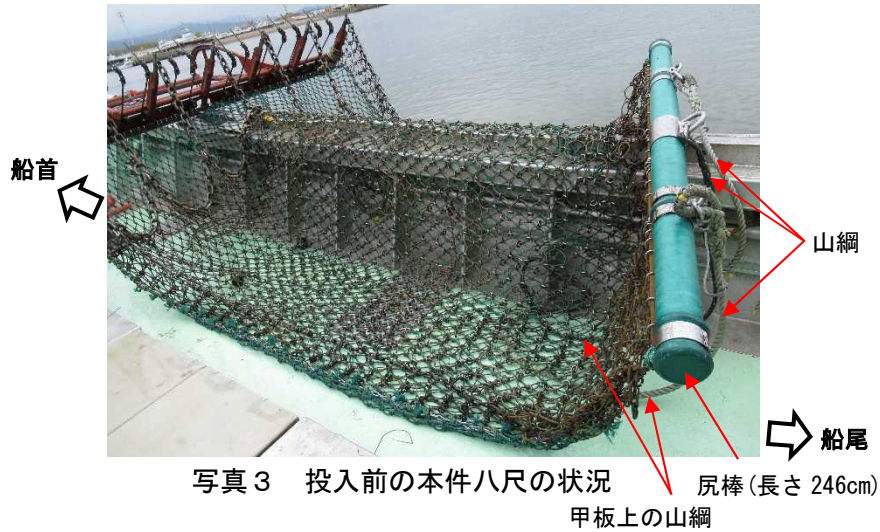
本船は、船長が、3回目のえい網に備えて針路を反転して船首を北西方に向け、約5～6ノット（kn）の速力（対地速力、以下同じ。）から約10knに増速して間もなく、八尺投入合図のブザーを吹鳴し、前部甲板にいた甲板員A及び別の甲板員（以下「甲板員B」という。）が、左舷側の八尺を投入後、「右舷側の八尺」（以下「本件八

尺」 という。) を投入する配置について。(写真3参照)

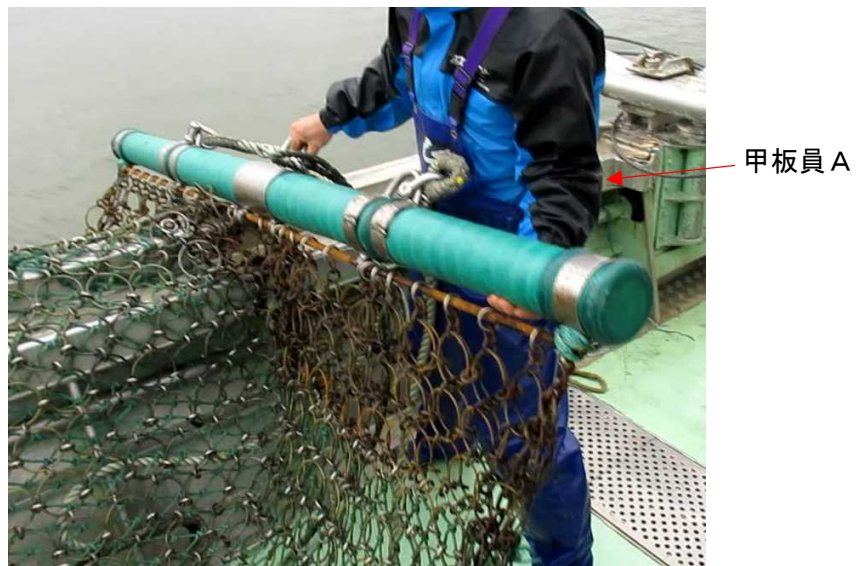
本船は、甲板員Aが本件八尺の袋網に取り付けた尻棒を、甲板員Bが桁をそれぞれ持って向かい合うように構え、甲板員Bの合図で本件八尺を右舷方の海中に反転させながら投下したところ、甲板員Aの左足に尻棒に取り付けた山綱が絡まった。(写真4～6参照)

写真4 尻棒投入時の状況(再現)

| 再発防止策 | <p>今後の同種事故等の再発防止に役立つ事項として、次のことが考えられる。</p> <ul style="list-style-type: none"> <li>・乗組員は、八尺を投入する際、山綱はできるだけ舷側に寄せておき、山綱の内側に足が入らないよう、足の運びに注意すること。</li> <li>・船長は、甲板上で危険を伴う作業に未経験者又は経験の浅い乗組員に従事させる場合、作業上の注意を事前に説明し、作業を行う際、周囲にいる乗組員が注意を促す声掛けをする等、安全な作業環境づくりに配慮すること。</li> </ul> |

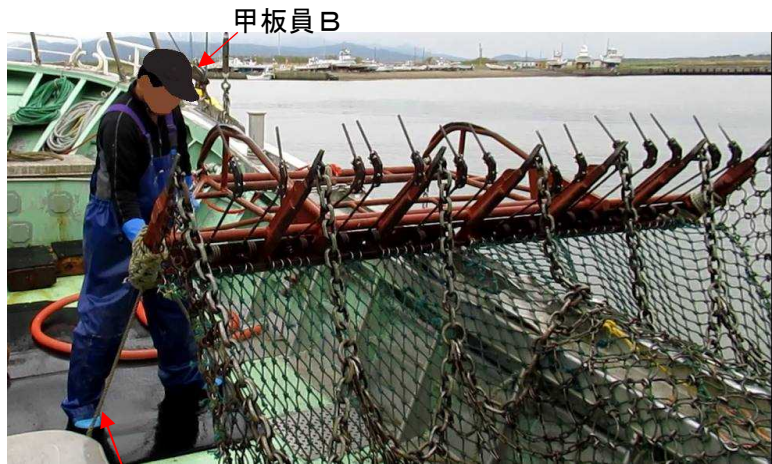
固定用ロープ 写真5 桁投入時の状況（再現）  
（投入時は外す）

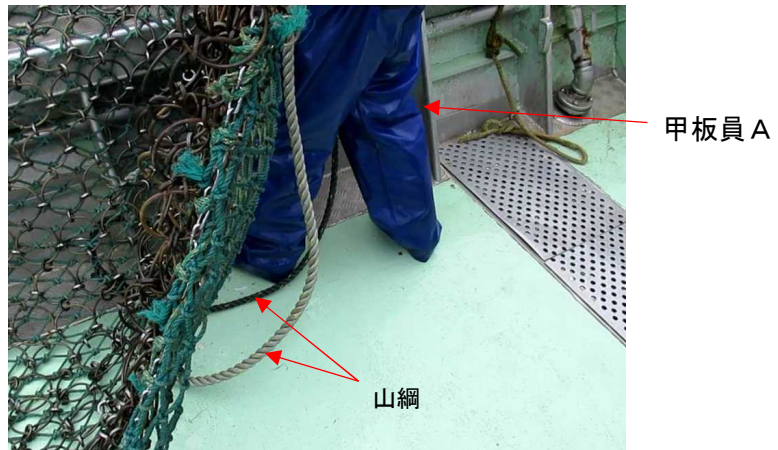
写真6 左足に山網が絡まる直前の状況（想定）

| <p><b>分析</b></p> <p>乗組員等の関与</p> <p>船体・機関等の関与</p> <p>気象・海象等の関与</p> <p>判明した事項の解析</p> | <p>あり</p> <p>なし</p> <p>なし</p> <p>本船は、頓別漁港北東方沖の漁場で漁場整備の作業中、本件八尺を投入した際、甲板員Aが、山綱の内側に左足を踏み入れたことから、山綱が左足に絡み、左足が山綱に強く引かれ、負傷したものと考えられる。</p> <p>甲板員Aは、本件八尺を投入する前、足が山綱の内側に入っていな</p> |

| | <p>かったが、本件八尺を投入した際、山綱が甲板上から離れる前に勢い余って左足を山綱の内側に踏み入れたものと考えられる。</p> |
| 原因 | <p>本事故は、本船が、頓別漁港北東方沖の漁場で漁場整備の作業中、本件八尺を投入した際、甲板員 A が、山綱の内側に左足を踏み入れたため、山綱が左足に絡み、左足が山綱に強く引かれたことにより発生したものと考えられる。</p> |

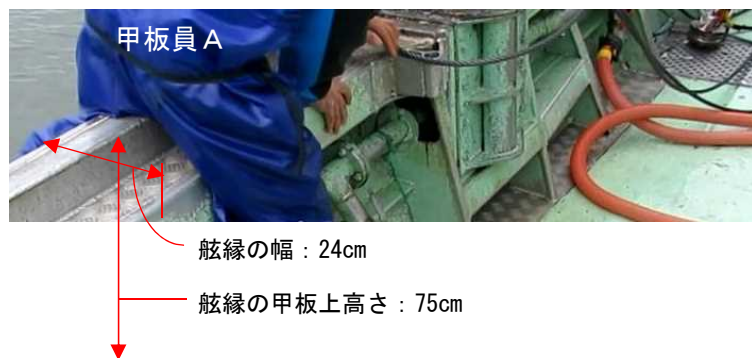
甲板員 A は、左足に絡んだ山網に引かれて身体が舷外にはみ出し、頭を船尾方に向けて右舷舷縁を跨いだ状況となり、掛け寄って来た甲板員 B に身体を掴まれた直後、09時00分ごろ、左足が山網に強く引かれ、直後に山網が長靴と一緒に左足から外れた。（写真7参照）

写真7 甲板員 A が右舷舷縁を跨いだ状況（再現）
