船舶事故調査報告書

事故種類	転覆																								
発生日時	令和元年 5月 19日 09時 50分ごろ																								
発生場所	鹿児島県喜界町トンビ埼北西方沖 トンビ埼灯台から真方位 312° 10海里（M）付近 （概位 北緯 28° 28.9′ 東経 129° 53.3′）																								
事故の概要	漁船MEGUMIは、漂流中、転覆した。 MEGUMI は、船外機等に濡損を生じた。																								
事故調査の経過	令和元年 5月 21日、本事故の調査を担当する主管調査官（那覇事務所）ほか 1人の地方事故調査官を指名した。 原因関係者から意見聴取を行った。																								
事実情報 船種船名、総トン数 船舶番号、船舶所有者等 L×B×D、船質 機関、出力、進水等	漁船 MEGUMI、1.0トン KG3-36796（漁船登録番号）、個人所有 5.37m（Lr）×1.79m×0.84m、FRP ガソリン機関（船外機）、44.1kW、平成5年2月1日 第295-46363号（船舶検査済票の番号）																								
乗組員等に関する情報	船長 男性 39歳 一級小型船舶操縦士・特殊小型船舶操縦士・特定 免許登録日 平成24年5月18日 免許証交付日 平成29年3月6日 （令和4年5月20日まで有効）																								
死傷者等	なし																								
損傷	船外機及び航海機器等に濡損（全損）																								
気象・海象	気象：天気 曇り、視界 良好 本事故発生場所の西南西方約10Mに位置する笠利地域気象観測所 <small>かさり</small> の本事故当日の観測値は、次のとおりであった。

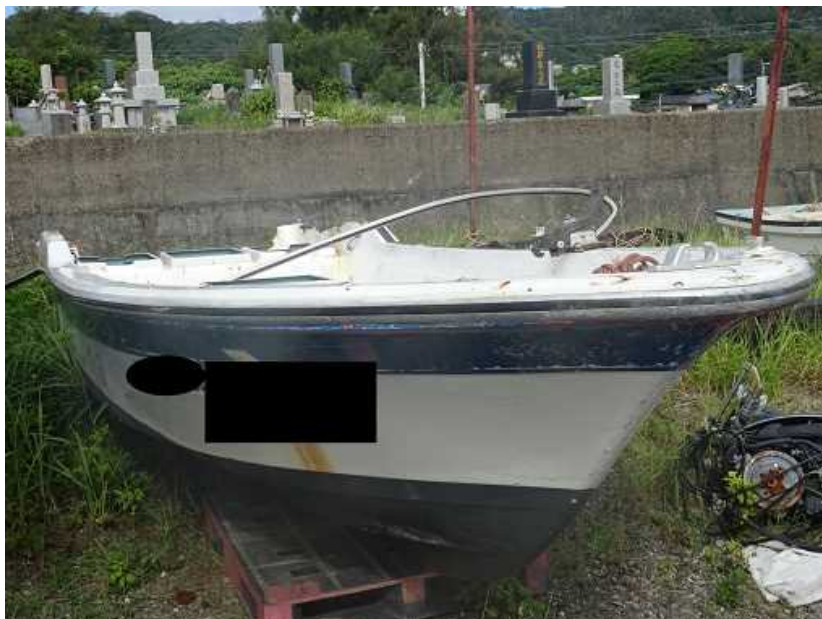
写真1 本船

本船は、09時50分ごろ、船首を北方に向けた状態で右舷船尾方からの波を受け、右舷側から船内に海水が流入し、左舷側に傾斜して転覆した。

<p>で、着用していた服装が海水で濡れてしまったものの、気温が高かったのですぐ乾き、漂流中に寒さを感じることはなかった。</p> <p>本船は、船長及び甲板員が本船の船底に這い上がる際、転覆した時に主機が停止したので、プロペラは回転していなかった。</p> <p>船長は、本船が大笠利港を出港する際、風が強くなかったものの、うねりが大きいと感じたので、出港すべきではなかったと本事故後に思った。</p> <p>船長及び甲板員は、防水の携帯電話を所持していたが、本船が転覆した際に紛失した。</p> <p>本船は、本事故当時、海面から船縁頂部までの高さが約0.5mであった。</p>
分析 乗組員等の関与 船体・機関等の関与 気象・海象等の関与 判明した事項の解析	あり なし あり 本船は、トンビ埼北西方沖において、波浪注意報が発表され、東方からのうねりがある状況下、漂泊して操業を続けたことから、右舷船尾方から波高約2.5mの波を受けて船内に海水が流入し、左舷側に傾斜して転覆したものと考えられる。
原因	本事故は、本船が、トンビ埼北西方沖において、波浪注意報が発表され、東方からのうねりがある状況下、漂泊して操業を続けたため、右舷船尾方から波高約2.5mの波を受けて船内に海水が流入し、左舷側に傾斜して転覆したものと考えられる。
再発防止策	今後の同種事故等の再発防止及び被害の軽減に役立つ事項として、次のことが考えられる。 <ul style="list-style-type: none"> ・ 小型船舶は、波等の影響を受けやすいので、波高が高いときや波浪注意報が発表されているときは出港を控えること。 ・ 操業中に波が高くなってきた場合には、波の状況に注意して早めに操業をやめて帰港すること。 ・ 海中に投げ出されても携帯電話を紛失しないように常に身に付け、連絡手段を確保しておくことが望ましい。
