## 船舶事故調査報告書

令和元年11月6日  
 運輸安全委員会（海事専門部会）議決  
 委員 佐藤 雄二（部会長）  
 委員 田村 兼吉  
 委員 岡本 満喜子

| 事故種類 | 浸水 |
| 事故の概要 | 漁船みわ丸は、漂泊中、機関室に浸水して転覆した。<br>みわ丸は、主機等に濡損を生じた。 |

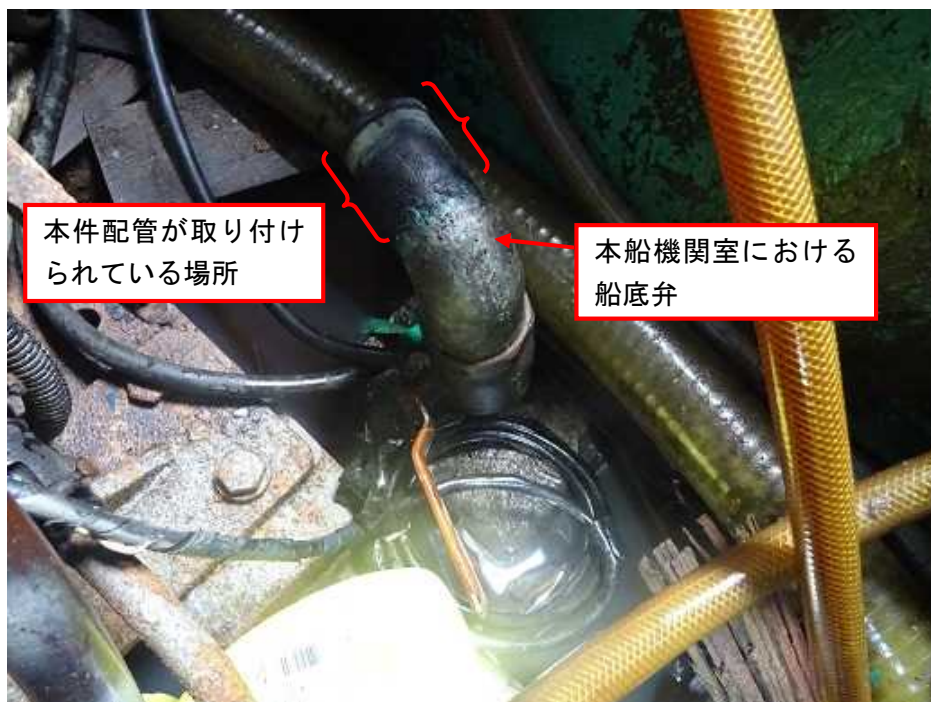
写真1 本船機関室における船底弁

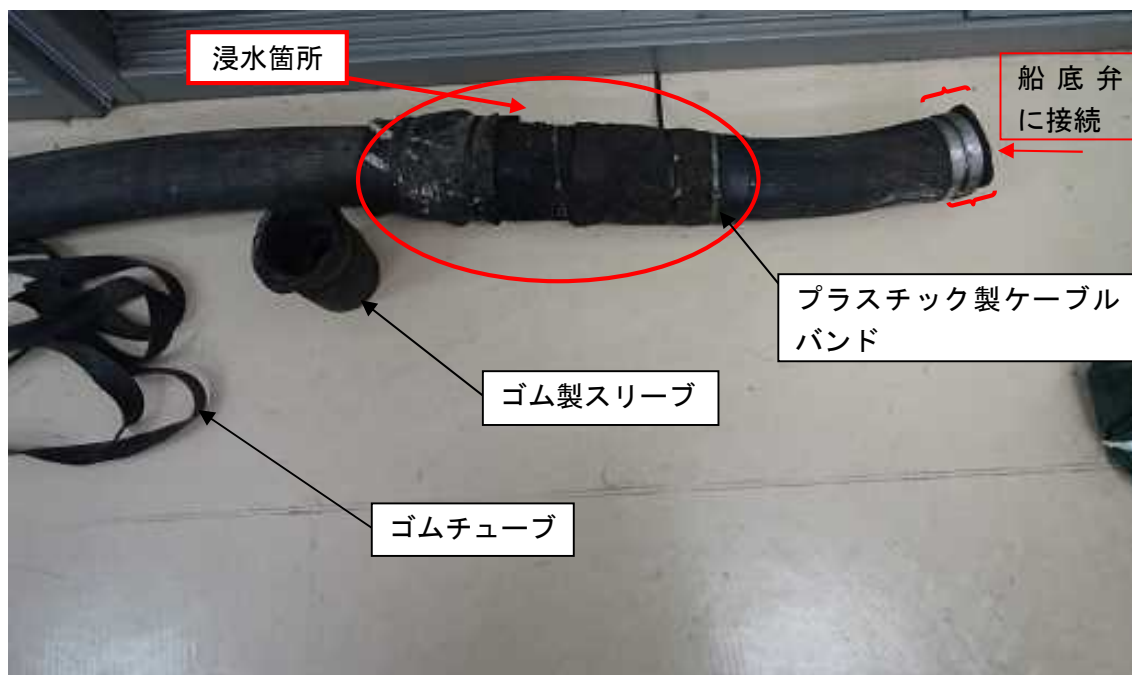
| | <p>うな音で目を覚まして同室を確認したところ、主機が半分の高さまで水に浸かっていることを認めた。</p> <p>船長は、機関室の浸水箇所を調査しようとしたものの、水位が上昇して船体が左舷側に傾き始めたので、同箇所の確認が行えず、沈没の危険性があると判断し、近くに漂泊している僚船に無線で連絡して救助を依頼した。</p> <p>本船は、船長が、救命胴衣を着用して来援した僚船に移乗した後、船尾から沈没した。</p> <p>船長は、16時00分ごろ、移乗した僚船により牧港漁港に移送された後、所属する漁業協同組合と海上保安部に連絡を行った。</p> <p>本船は、18日、沖縄県粟国村粟国島南東方沖において、海上保安部によって球状船首部のみを海上に出した状態で漂流しているところを発見され、保険会社が手配したタグボートにより牧港漁港にえい航され、同港岸壁に陸揚げされた。</p> <p>本船は、機関室の海水を排出して浸水箇所を調査したところ、機関室右舷側下部にある船底弁から主機冷却海水入口弁までのゴム製の冷却海水配管（以下「本件配管」という。）を過去に応急修理を行った箇所から浸水したことが確認された。</p> <p>（付図1 事故発生場所概略図、写真1 本船機関室における船底弁、写真2 本件配管の浸水箇所、写真3 本船 参照）</p> |
| <p>その他の事項</p> | <p>本件配管は、建造以来、新替えされたことはなかった。</p> <p>本船は、平成31年3月ごろ、機関室で変形した右舷側燃料タンクを油圧ジャッキによって修理を行った際、油圧ジャッキを取り付ける場所を空ける目的で本件配管を取り外す必要があったが、経年によるゴムの硬化で固着し、船底弁から取り外すことができず、配管を途中で切断して取り外し、修理後、本件配管の切断面を密着させた部分を、ゴムチューブ、ゴム製スリーブ及びプラスチック製ケーブルバンドで応急修理を行った。</p> <p>船長は、本件配管の応急修理をした後、海水を通して漏えいがないことを確認し、度々、点検していたが、本事故当日まで海水の漏えいを確認できなかった。</p> <p>船長は、本件配管と同じ仕様のゴム製配管がすぐには入手できなかったので応急修理を行い、その後、本事故発生まで海水の漏えいがないので問題ないと思い、本件配管の新替えを行わなかったが、振動等によって密着している断面が緩むことがあるので、できるだけ早くに新替えすべきであったと本事故後に思った。</p> |

| <p>判明した事項の解析</p> | <p>本船は、伊平屋島北西方沖において漂泊中、本件配管の応急修理が行われた箇所において、その後本事故発生まで新替えが行われなかったことから、振動等によって密着している断面が緩んで海水が漏えいし、機関室が浸水したものと考えられる。</p> |

写真2 本件配管の浸水箇所

| <p>再発防止策</p> | <p>今後の同種事故等の再発防止及び被害の軽減に役立つ事項として、次のことが考えられる。</p> <ul style="list-style-type: none"> <li>・ 応急修理した海水配管は、早期に新替えを行うこと。</li> <li>・ ゴム製の配管は、経年により硬化するので、定期的に点検を行い、必要に応じて交換を行うことが望ましい。</li> </ul> |
