船舶事故調査報告書

事故種類	転覆
発生日時	平成31年4月19日 07時30分ごろ
発生場所	宮城県名取川河口付近 <small>ゆりあげ</small> 関上港南防波堤灯台から真方位330° 520m付近 （概位 北緯38° 10.5′ 東経140° 57.9′）
事故の概要	漁船 <small>せいほう</small> 星宝丸は、揚網作業中、転覆した。 星宝丸は、甲板上構造物の倒壊等を生じた。
事故調査の経過	平成31年4月25日、本事故の調査を担当する主管調査官（仙台事務所）ほか1人の地方事故調査官を指名した。 原因関係者から意見聴取を行った。
事実情報 船種船名、総トン数 船舶番号、船舶所有者等 L×B×D、船質 機関、出力、進水等	漁船 星宝丸、1.5トン MG3-30708（漁船登録番号）、個人所有 8.14m (Lr) × 1.95m × 0.82m、FRP ガソリン機関（船外機）、147.1kW、平成元年9月18日 第210-54800号（船舶検査済票の番号）
乗組員等に関する情報	操縦者 男性 37歳 一級小型船舶操縦士・特定 免許登録日 平成26年1月23日 平成31年1月23日をもって失効していた。
死傷者等	なし
損傷	甲板上構造物の倒壊、船外機に破損
気象・海象	気象：天気 曇り、風向 南西、風力 3、視界 良好 海象：波向 南東、波高 約2m、潮汐 下げ潮の末期、水温 約10℃
事故の経過	本船は、操縦者が1人で乗り、平成31年4月19日02時30分ごろ、しらうお刺し網漁の操業を行う目的で、宮城県仙台塩釜港塩釜区吉田浜地区を出港した。 操縦者は、03時30分ごろ、名取川河口付近の漁場に到着した後、河口を網で塞ぐような状態で南北方向に6箇所、及び同河口北側の導流堤付近で同方向に1箇所の計7箇所でそれぞれ投網作業を行い、04時30分ごろに終了した。 操縦者は、一旦名取市関上漁港に入港して休憩を取った後、06時

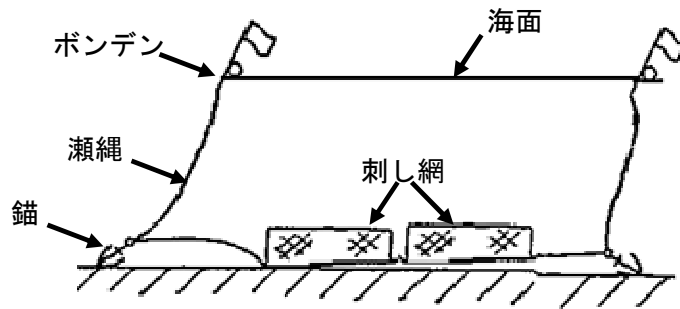
図1 しらうお刺し網漁の漁具見取図

本船のしらうお刺し網漁は、毎年2月初旬から4月下旬までの間に固定式の底刺し網を使用して行うもので、1反(約25m)の刺し網を2枚つないで一張りとし、本事故当日は一張りずつ計7箇所に投網しており、揚網する際は、ボンデン、瀬縄、錨及び刺し網の順に全て手で引き揚げていた。(図1参照)

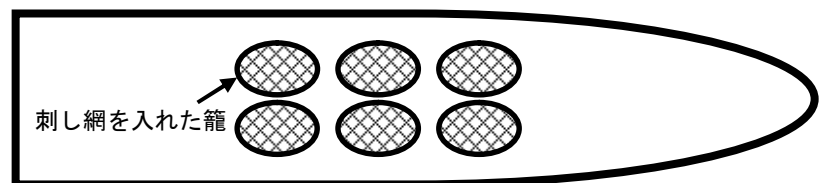
図2 本事故時の漁具配置図

操縦者は、本事故時、甲板の中央部に漁獲物が付いた状態の刺し網を入れた籠を船首尾方向に2列にして計6個置いており、ふだんから漁具等を甲板上に片積みさせないように注意していた。(図2参照)

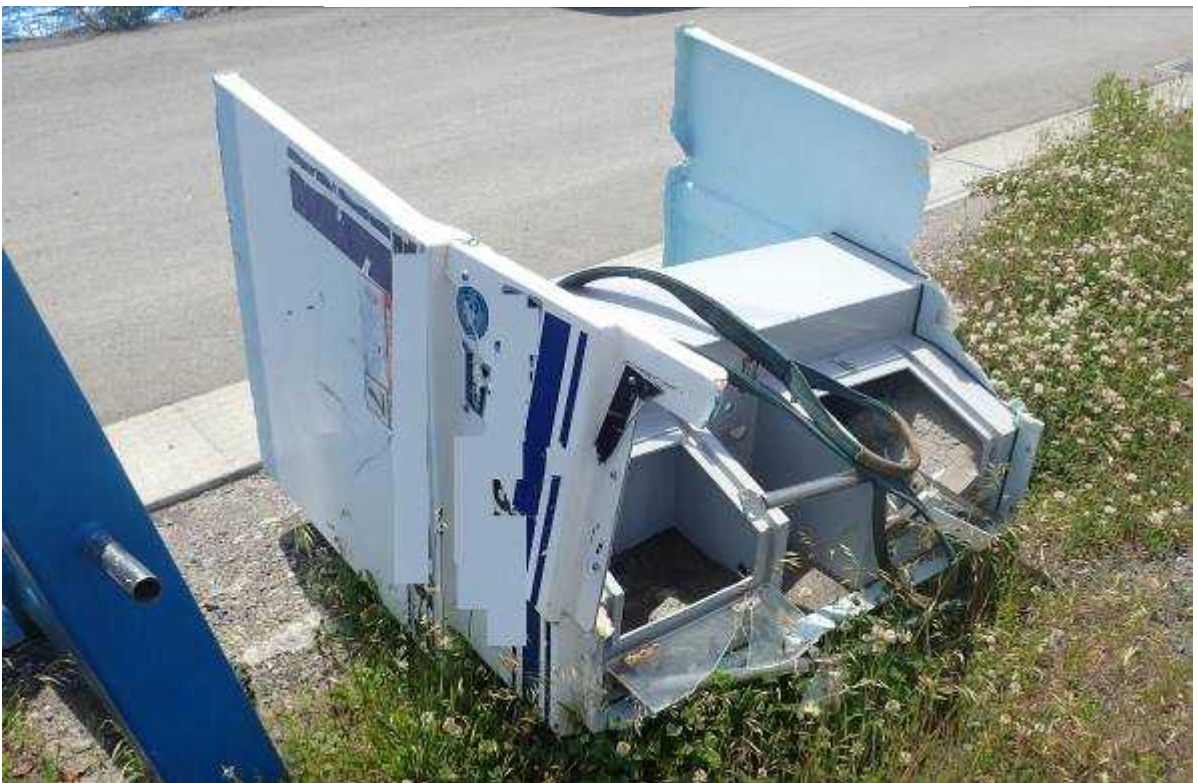
写真2 本船の甲板上構造物の損傷状況

本船は、船首を南方に向けて船外機を中立運転として漂泊し、操縦者が、左舷中央部からやや船首側に立ち、網を手繰りながら揚網作業を行っていたところ、07時30分ごろ、左舷正横から波高約2mの波を2回連続して受け、右舷側に大傾斜して転覆した。
