船舶事故調査報告書

事故種類	乗組員死亡
発生日時	令和元年 6月26日 15時ごろ
発生場所	不明（新潟県村上市岩船港西北西方沖）
事故の概要	漁船日連丸 ^{（にちれん）} は、操業中、船長がネットローラーに巻き込まれて死亡した。
事故調査の経過	令和元年 7月1日、本事故の調査を担当する主管調査官（仙台事務所）ほか 1人の地方事故調査官を指名した。 原因関係者からの意見聴取は、本人が本事故で死亡したため、行わなかった。
事実情報 船種船名、総トン数 船舶番号、船舶所有者等 L×B×D、船質 機関、出力、進水等	漁船 日連丸、8.5トン NG2-002108（漁船登録番号）、個人所有 12.03m（Lr）×3.59m×1.59m、FRP ディーゼル機関、漁船法馬力数120、昭和56年1月 第220-9422号（船舶検査済票の番号）
乗組員等に関する情報	船長 男性 62歳 一級小型船舶操縦士・特殊小型船舶操縦士・特定 免許登録日 平成11年10月7日 免許証交付日 平成30年10月23日 （令和6年10月6日まで有効）
死傷者等	死亡 1人（船長）
損傷	なし
気象・海象	気象：天気 晴れ、風向 西、風力 2 海象：海上 平穏
事故の経過	本船は、船長が1人で乗り組み、ごち網漁 ^{*1} を行う目的で、令和元年 6月26日岩船港の定係地を出港した。 船長から入港後の漁獲物の仕分け作業の手伝いを依頼されていた者は、いつもは魚市場での競りが始まる17時ごろに帰る本船が帰港しないことを心配し、18時00分ごろ船長が所属する漁業協同組合支所（以下「漁協」という。）に連絡した。 連絡を受けた漁協の担当者は、船長の携帯電話に電話をかけたが、

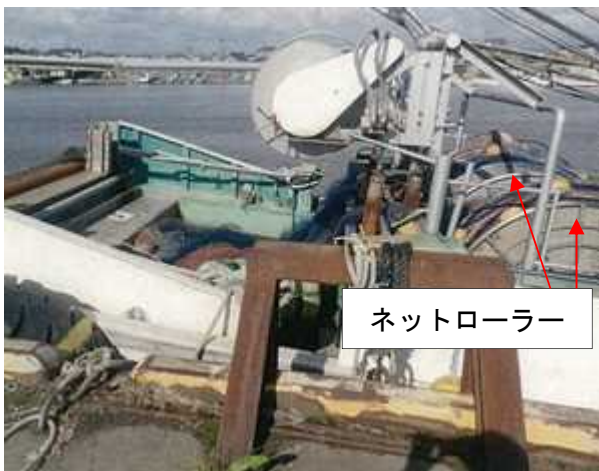
写真2 右舷方から見た後部甲板

<p>呼出し音が鳴るのみで応答がなく、さらに、本船を漁業無線で呼び出したが、応答がなかったため、僚船6隻を本船の捜索に当たらせるとともに、19時17分ごろ海上保安庁に捜索を要請した。</p> <p>捜索中の僚船は、20時00分ごろ岩船港の西北西方7.6海里(M)付近で、無灯火で右旋回している本船を発見したが、小回りが効かず、安全に接舷することができなかった。</p> <p>海上保安官3人及び漁協組合員2人は、23時33分ごろ漁協が手配した小型船で本船に接近して移乗し、本船を停船させて船上を調べたところ、後部甲板に2台設置されていたネットローラーのうち左舷ネットローラーに仰向けの状態で網と共に巻き込まれた船長を発見し、網の一部を切断して船長を救出した。</p> <p>本船は、漁協組合員が残った網を海中から手繰り揚げた後、岩船港に帰港した。</p> <p>船長は、巡視艇で新潟県新潟港に運ばれ、27日に医師により、死因が頸部及び胸部圧迫による窒息（推定）、死亡推定時刻が26日15時ごろと検案された。</p> <p>(付図1 事故発生場所概略図、写真1 本船、写真2 右舷方から見た後部甲板、写真3 ネットローラー、写真4 一部を切断した網 参照)</p>
<p>その他の事項</p>	<p>漁協の担当者によれば、ごち網漁に従事する所属船は、05時ごろまでに出港するとのことであった。</p> <p>本船は、海上保安官等が移乗した際、主機が微速力前進となっており、大型のクーラーボックスの中に漁獲物が残されていた。</p> <p>本船のネットローラーは、それぞれ横幅が約1.0mであった。</p> <p>本船のごち網は、2本の引き網の長さがそれぞれ約110m、2枚の袖網の長さがそれぞれ約17m、魚捕部（身網及び袋網）の長さが約13mであった。</p> <p>船長は、発見された際、カップの上下を着用し、ゴム長靴を履いていた。</p>
<p>分析</p> <p>乗組員等の関与</p> <p>船体・機関等の関与</p> <p>気象・海象等の関与</p> <p>判明した事項の解析</p>	<p>不明</p> <p>不明</p> <p>不明</p> <p>船長の死因は、頸部及び胸部圧迫による窒息と推定された。</p> <p>本船は、26日05時ごろ岩船港を出港した後、20時00分ごろ同港西北西方沖において、無灯火で右旋回しているところを僚船に発見され、23時33分ごろ海上保安官等がネットローラーに網と共に巻き込まれた船長を認め、医師により、死亡推定時刻が15時ごろと検案されたことから、15時ごろ、船長がごち網漁を操業中、ネットローラーに網と共に巻き込まれたものと推定される。</p>

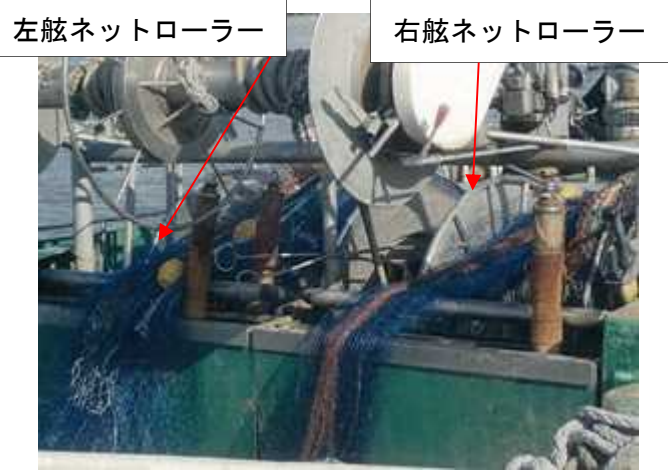
写真3 ネットローラー

<p>本船は、船長が左舷ネットローラーに仰向けの状態で網と共に巻き込まれていたこと、残った網を海中から手繰り揚げたこと、主機が微速力前進となっていたこと及びクーラーボックスの中に漁獲物が残されていたことから、ごち網漁の揚網作業中であったものと推定される。</p> <p>船長は、ネットローラーに網と共に巻き込まれ、頸部及び胸部を圧迫されて窒息したことにより死亡したものと推定されるが、目撃者がおらず、どのように巻き込まれたかを明らかにすることができなかった。</p>
原因	<p>本事故は、本船がごち網漁を操業中、船長がネットローラーに網と共に巻き込まれたことにより発生したものと推定される。</p>
再発防止策	<p>今後の同種事故等の再発防止に役立つ事項として、次のことが考えられる。</p> <ul style="list-style-type: none"> ・ 操業中は、ネットローラーに巻き込まれるおそれがあることから、裾や袖口をしっかり押さえ、十分に注意しながら作業を行うこと。 ・ ネットローラーに触れる場合は、必ずネットローラーを停止させて作業を行うこと。 ・ すぐにネットローラーを停止できるよう、複数人で作業を行うことが望ましい。
