船舶事故調査報告書

令和元年11月6日

運輸安全委員会（海事専門部会）議決

事故種類	衝突（灯浮標）
発生日時	平成30年7月14日 16時17分ごろ
発生場所	愛知県名古屋港第4区（名古屋港北航路第3号灯浮標） 名港中央大橋橋梁灯（C3灯）から真方位200° 1.2海里（M）付近 （概位 北緯35° 02.1′ 東経136° 51.2′）
事故の概要	引船第十七宏龍丸は、起重機船第13宏龍をえい航して北北東進中、第13宏龍が灯浮標に衝突した。 第13宏龍は、起重機クレーンジブ先端部の構造用鋼材に曲損を生じ、また、灯浮標は、マーキング装置の破損等を生じた。
事故調査の経過	平成30年7月23日、本事故の調査を担当する主管調査官（横浜事務所）ほか1人の地方事故調査官を指名した。 原因関係者から意見聴取を行った。
事実情報 船種船名、総トン数 船舶番号、船舶所有者等 L×B×D、船質 機関、出力、進水等	A 引船 第十七宏龍丸、19.85トン 250-8795愛知、株式会社橋本潜水興業 11.93m (Lr) × 4.18m × 1.77m、鋼 ディーゼル機関、759.00kW、昭和57年3月 B 起重機船 第13宏龍、286トン なし、株式会社橋本潜水興業 27.00m × 15.00m × 2.00m、鋼 機関なし、不詳
乗組員等に関する情報	船長 男性 69歳 二級小型船舶操縦士・特殊小型船舶操縦士・特定 免許登録日 平成7年11月29日 免許証交付日 平成27年11月24日 (令和2年11月28日まで有効)
死傷者等	なし
損傷	A なし B 起重機クレーンジブ先端部の構造用鋼材に曲損 灯浮標 マーキング装置及び太陽電池パネル鳥よけに破損、防護枠及び昇降梯子に曲損、やぐら柱に擦過傷
気象・海象	気象：天気 晴れ、風向 南、風速 約3～4m/s、視界 良好

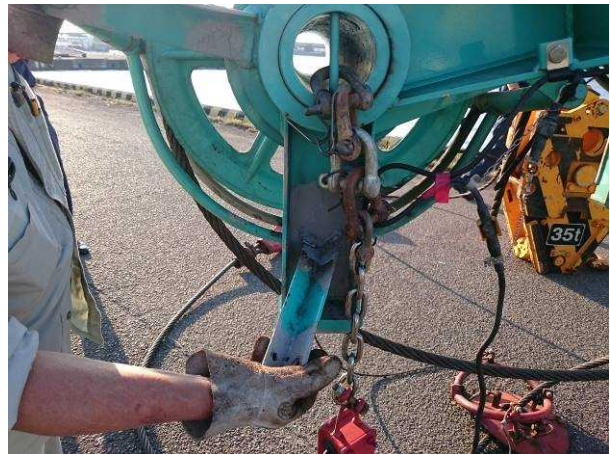
写真3 B船のジブ先端部の損傷状況

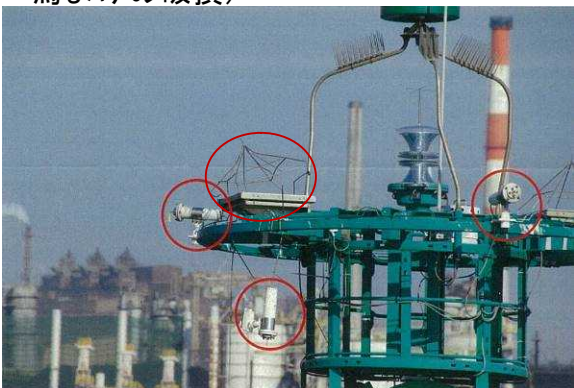
写真4 本件灯浮標の損傷状況
(マーキング装置及び太陽電池パネル
鳥よけの破損)

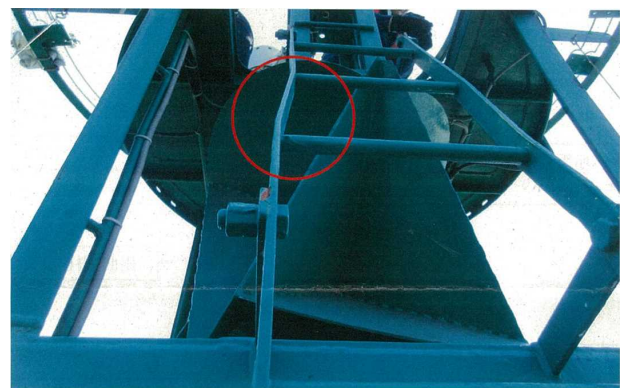
写真5 本件灯浮標の損傷状況
(昇降梯子の曲損)
