船舶事故調査報告書

事故種類	衝突（橋桁及び橋脚）
発生日時	平成31年4月19日 15時12分ごろ
発生場所	東京都隅田川（永代橋） ニノ橋三等三角点から真方位322° 190m付近 （概位 北緯35° 40.6′ 東経139° 47.2′）
事故の概要	旅客船リバータウンは、航行中、永代橋の橋桁等に衝突した。 リバータウンは、旅客1人が負傷し、右舷船尾部外板の破口等を生じ、また、永代橋は、橋桁の擦過傷等を生じた。
事故調査の経過	平成31年4月20日、本事故の調査を担当する主管調査官（横浜事務所）ほか1人の地方事故調査官を指名した。 原因関係者から意見聴取を行った。
事実情報 船種船名、総トン数 船舶番号、船舶所有者等 L×B×D、船質 機関、出力、進水等	旅客船 リバータウン、141トン 131988、東京都観光汽船株式会社（A社） 29.74m（Lr）×7.70m×2.34m、鋼 ディーゼル機関、368kW、平成2年2月
乗組員等に関する情報	船長 男性 22歳 三級海技士（航海） 免許年月日 平成29年4月3日 免状交付年月日 平成29年4月3日 免状有効期間満了日 令和4年4月2日 機関長 男性 24歳 四級海技士（航海） 免許年月日 平成27年3月25日 免状交付年月日 平成30年10月1日 免状有効期間満了日 令和2年3月24日 四級海技士（機関） 免許年月日 平成27年3月25日 免状交付年月日 平成30年10月1日 免状有効期間満了日 令和2年3月24日
死傷者等	軽傷 1人（旅客）
損傷	本船 右舷船尾部外板に破口及び擦過傷、船尾客室の右舷上部構造物に曲損等

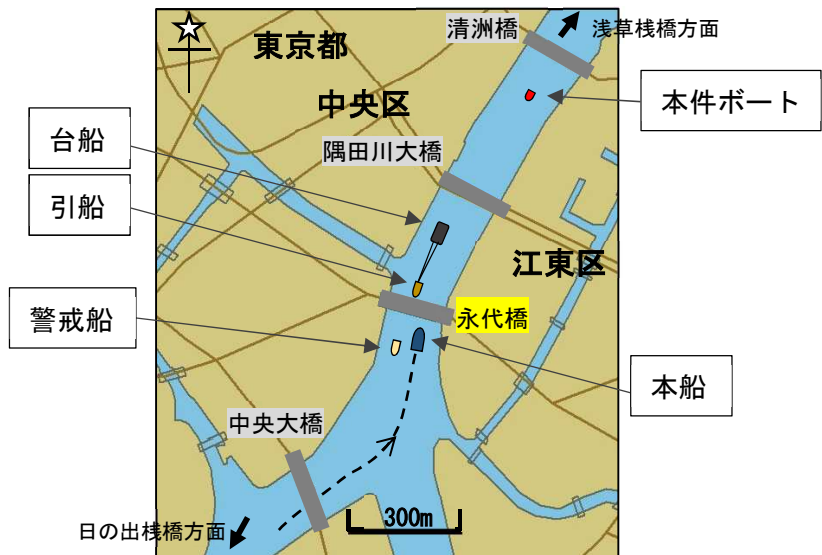
図1 本事故当時の状況

機関長は、本件ボートが隅田川の下流（永代橋方面）に向けて航行し始める可能性があるため、本船を本件ボートより先に永代橋下を通過させる旨を船長に伝え、台船が永代橋下に差し掛かる頃、左舵一杯として微速前進とし、本船の船首を同橋下の可航域に向けた後、主機を中立運転として台船の通過を待った。

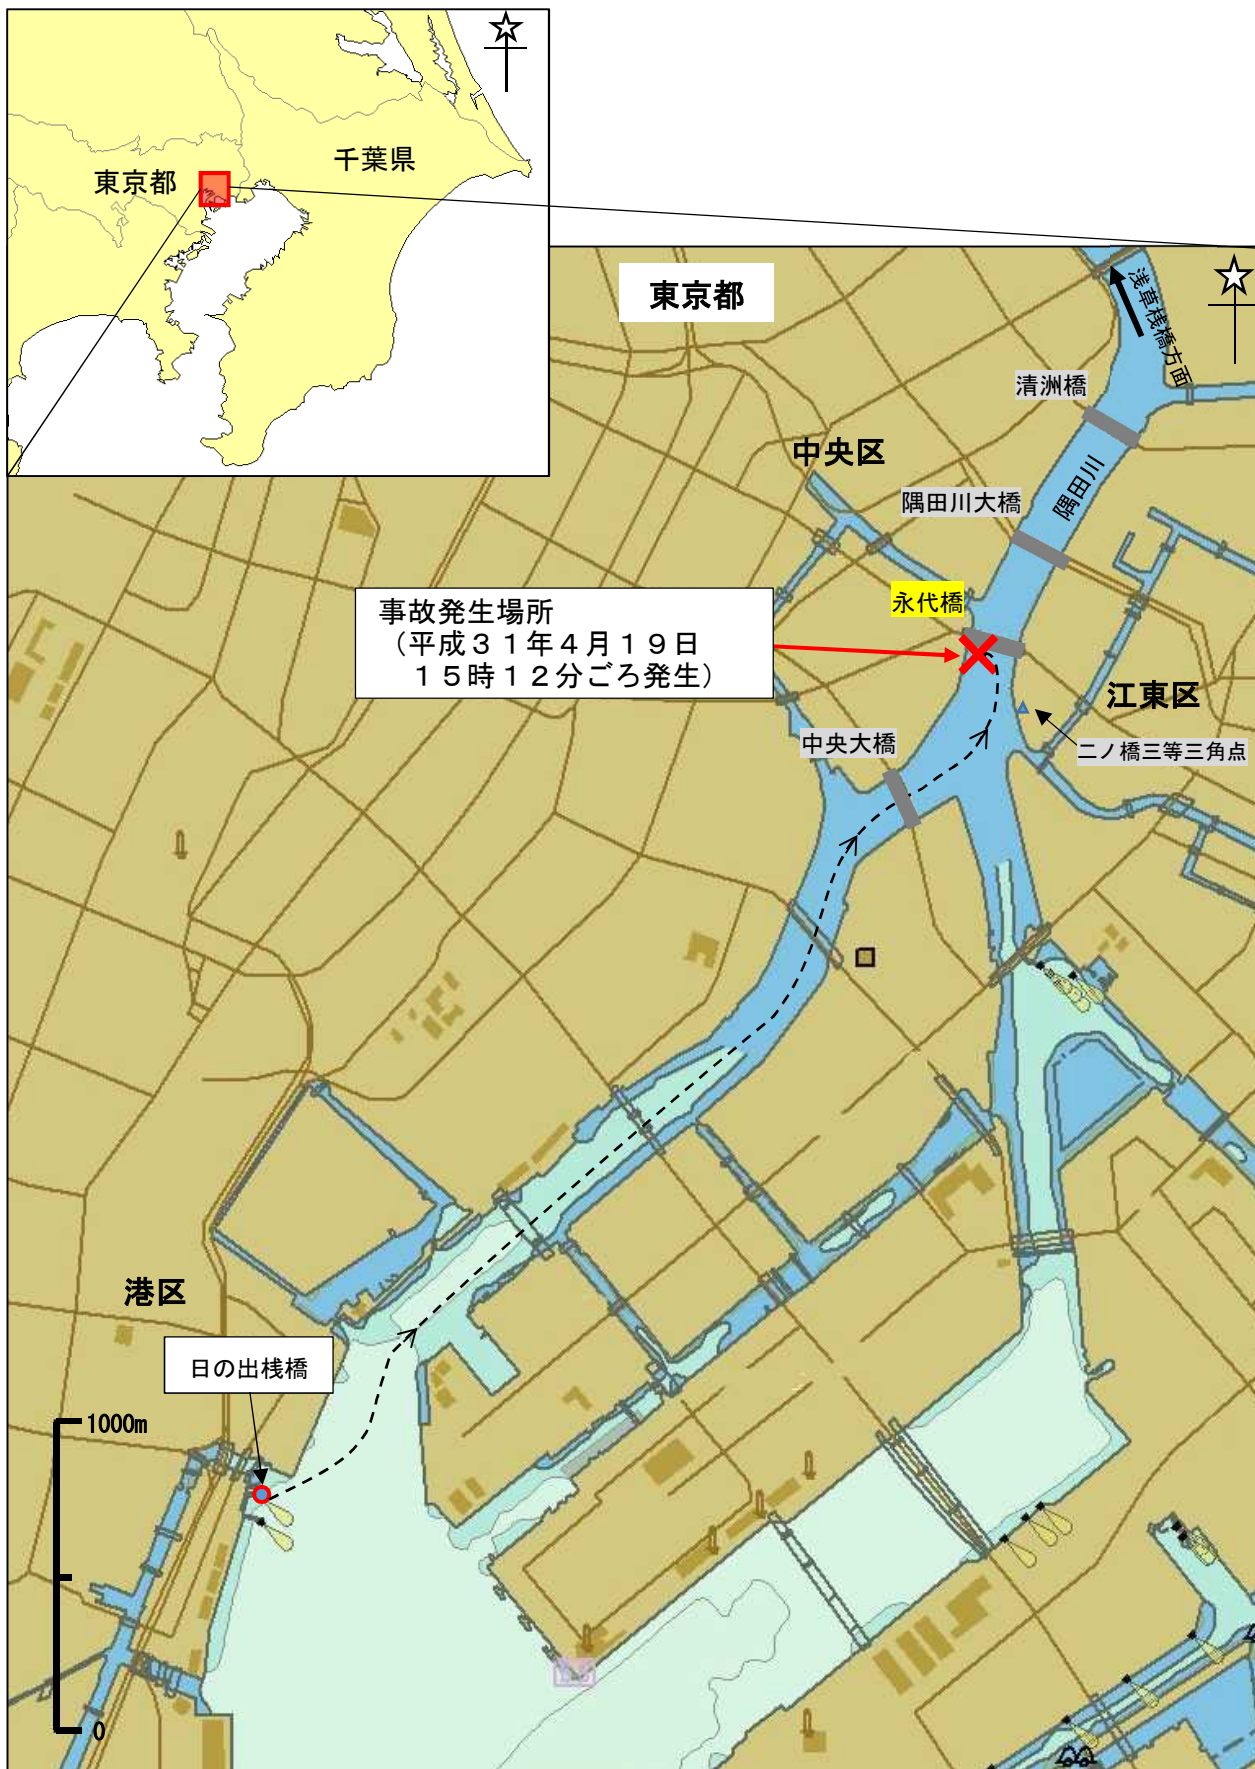
付図1 事故発生経過概略図

機関長は、本件足場までの距離が約40mであることを確認した後、永代橋下を通過中の台船に目を向け、同台船が同橋を通過したのちに再び本件足場に目を向けたところ、本船の右舷船首部と本件足場が約10mに接近していることに気付いた。

本船は、機関長が、主機、舵及びバウスラスタを種々使用し、右舷船首部を本件足場から離そうとしたが、船体が永代橋に対し平行となり、右舷側が本件足場に接近したため、左舵一杯として主機を前進とし、左旋回したところ、潮流に圧流されて同橋右岸寄りの橋脚に接近することとなり、15時12分ごろ右舷船尾部が同橋の橋桁に衝突したのちに橋脚に衝突した。

原因	<p>本事故は、本船が、隅田川の永代橋下流側において、上流に向かう潮流がある状況下、機関長が、下流に向かう本件引船列を先に同橋下を通過させる際、本船と本件足場との距離を十分に隔てずに漂流を続</p>

<p>けたため、船体が潮流による圧流を受けて本件足場に接近し、本件足場から離れようと左旋回したものの、圧流されて同橋の橋脚に接近することとなり、同橋の橋桁及び橋脚に衝突したものと考えられる。</p>
<p>再発防止策</p>	<p>今後の同種事故等の再発防止に役立つ事項として、次のことが考えられる。</p> <ul style="list-style-type: none"> ・ 構造物付近で漂泊して待機する場合、潮流等の影響を考慮して構造物との距離を十分に隔て、安全運航に努めること。 ・ 航海当直中の船長及び乗組員は、お互いに航海に必要な情報を共有し、その情報を有効に活用して操船すること。

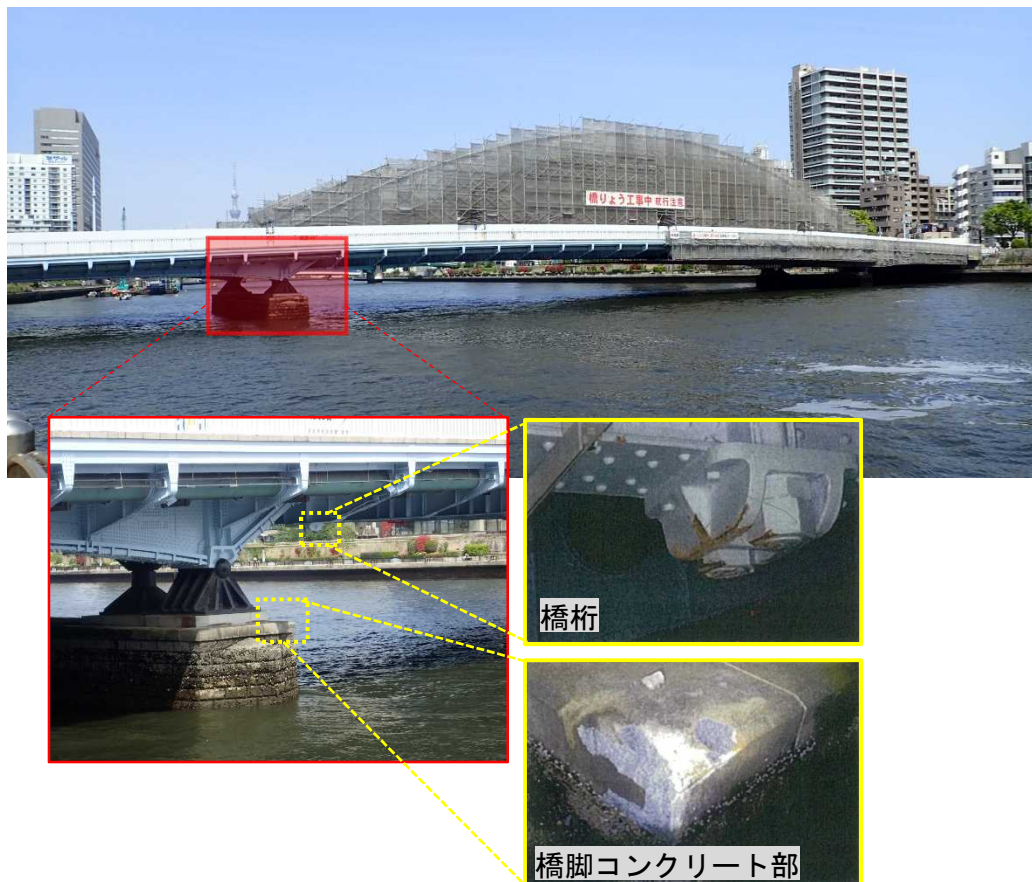
写真3 永代橋の損傷状況

永代橋 橋桁に擦過傷、橋脚のコンクリート部に欠損
気象・海象	気象：天気 晴れ、風向 南南東、風速 約1～2m/s、視界 良好 水象：川面 平穏、潮汐 上げ潮の中央期
事故の経過	<p>本船は、船長及び機関長ほか1人が乗り組み、旅客129人を乗せ、東京都港区の日の出棧橋、台東区の浅草棧橋及び中央区の浜離宮棧橋を結ぶ定期航路の第2便として平成31年4月19日14時55分ごろ浅草棧橋に向けて日の出棧橋を出発した。</p> <p>本船は、船長が操舵室の後部で操船指揮をとり、機関長に操舵室中央の操縦席で操船を行わせ、隅田川の上流に向けて航行した。</p> <p>船長及び機関長は、本船が隅田川の中央大橋下を通過した頃、船首方の永代橋の上流側にある隅田川大橋付近を下流に向けて航行する‘警戒船及びその後方に台船をえい航する引船’（以下「本件引船列」という。）を視認した。</p> <p>船長及び機関長は、永代橋の塗装工事のために東側（左岸側）に設置された足場（以下「本件足場」という。）と同橋の川面上の高さにより、同橋下の本船の可航幅が川の中央部約20mに制限されているので、同橋下付近で本船と本件引船列とが行き会うことを避け、本件引船列を本船より先に同橋下を通過させることとした。（写真1参照）</p> <div data-bbox="651 1081 1300 1413" data-label="Image"> </div> <p>写真1 本事故当時の工事中の永代橋</p> <p>機関長は、本船を減速させた後、本件足場から下流側に約200m隔てた場所で船首を本件足場の方に向け、主機を中立運転として漂泊を始めた。</p> <p>機関長は、上流に向かう潮流の影響により、本船が徐々に上流に流され、本件足場に少しずつ近づいていることに気付いたものの、本件足場まで距離があるので、本件引船列が永代橋下を通過するまで漂泊を続けても支障はないと思い、漂泊を続けた。</p> <p>機関長は、永代橋下を警戒船が通過し、次いで引船が同橋下に差し掛かる頃、隅田川大橋の上流側に船首を下流に向けて漂泊中のプレジャーボート（以下「本件ボート」という。）を視認した。（図1参照）</p>
