## 船舶事故調査報告書

事故種類	衝突
発生日時	令和元年5月2日 17時35分ごろ
発生場所	山梨県富士河口湖町うの島北東方沖（河口湖中央部） 馬乗石山三等三角点から真方位224° 1,080m付近 （概位 北緯35° 31.0′ 東経138° 44.9′）
事故の概要	遊覧船MARIMO102は、西南西進中、また、プレジャーボートTRIBES3は、南進中、両船が衝突した。 MARIMO102は、旅客1人が負傷し、右舷船首部に擦過傷を生じ、また、TRIBES3は、旅客1人及び乗組員が負傷し、左舷船首部の破口等を生じた。
事故調査の経過	令和元年5月9日、本事故の調査を担当する主管調査官（横浜事務所）ほか1人の地方事故調査官を指名した。 原因関係者から意見聴取を行った。
<b>事実情報</b> 船種船名、総トン数 船舶番号、船舶所有者等 L×B×D、船質 機関、出力、進水等	A 遊覧船 MARIMO102、5トン未満 230-19727山梨、個人所有 5.94m (Lr) × 2.20m × 1.06m、FRP ガソリン機関、213.00kW、平成元年5月 B プレジャーボート TRIBES3、1.2トン 240-65110山梨、個人所有 5.70m (Lr) × 2.20m × 0.97m、FRP ディーゼル機関、124.00kW、平成26年3月
乗組員等に関する情報	A 船長A 男性 75歳 一級小型船舶操縦士・特殊小型船舶操縦士・特定 免許登録日 昭和49年12月20日 免許証交付日 平成31年1月21日 （令和6年10月25日まで有効） B 船長B 男性 48歳 二級小型船舶操縦士（1海里限定）・特殊小型船舶操縦士・特定 免許登録日 平成13年6月14日 免許証交付日 平成28年9月28日 （令和3年10月10日まで有効）

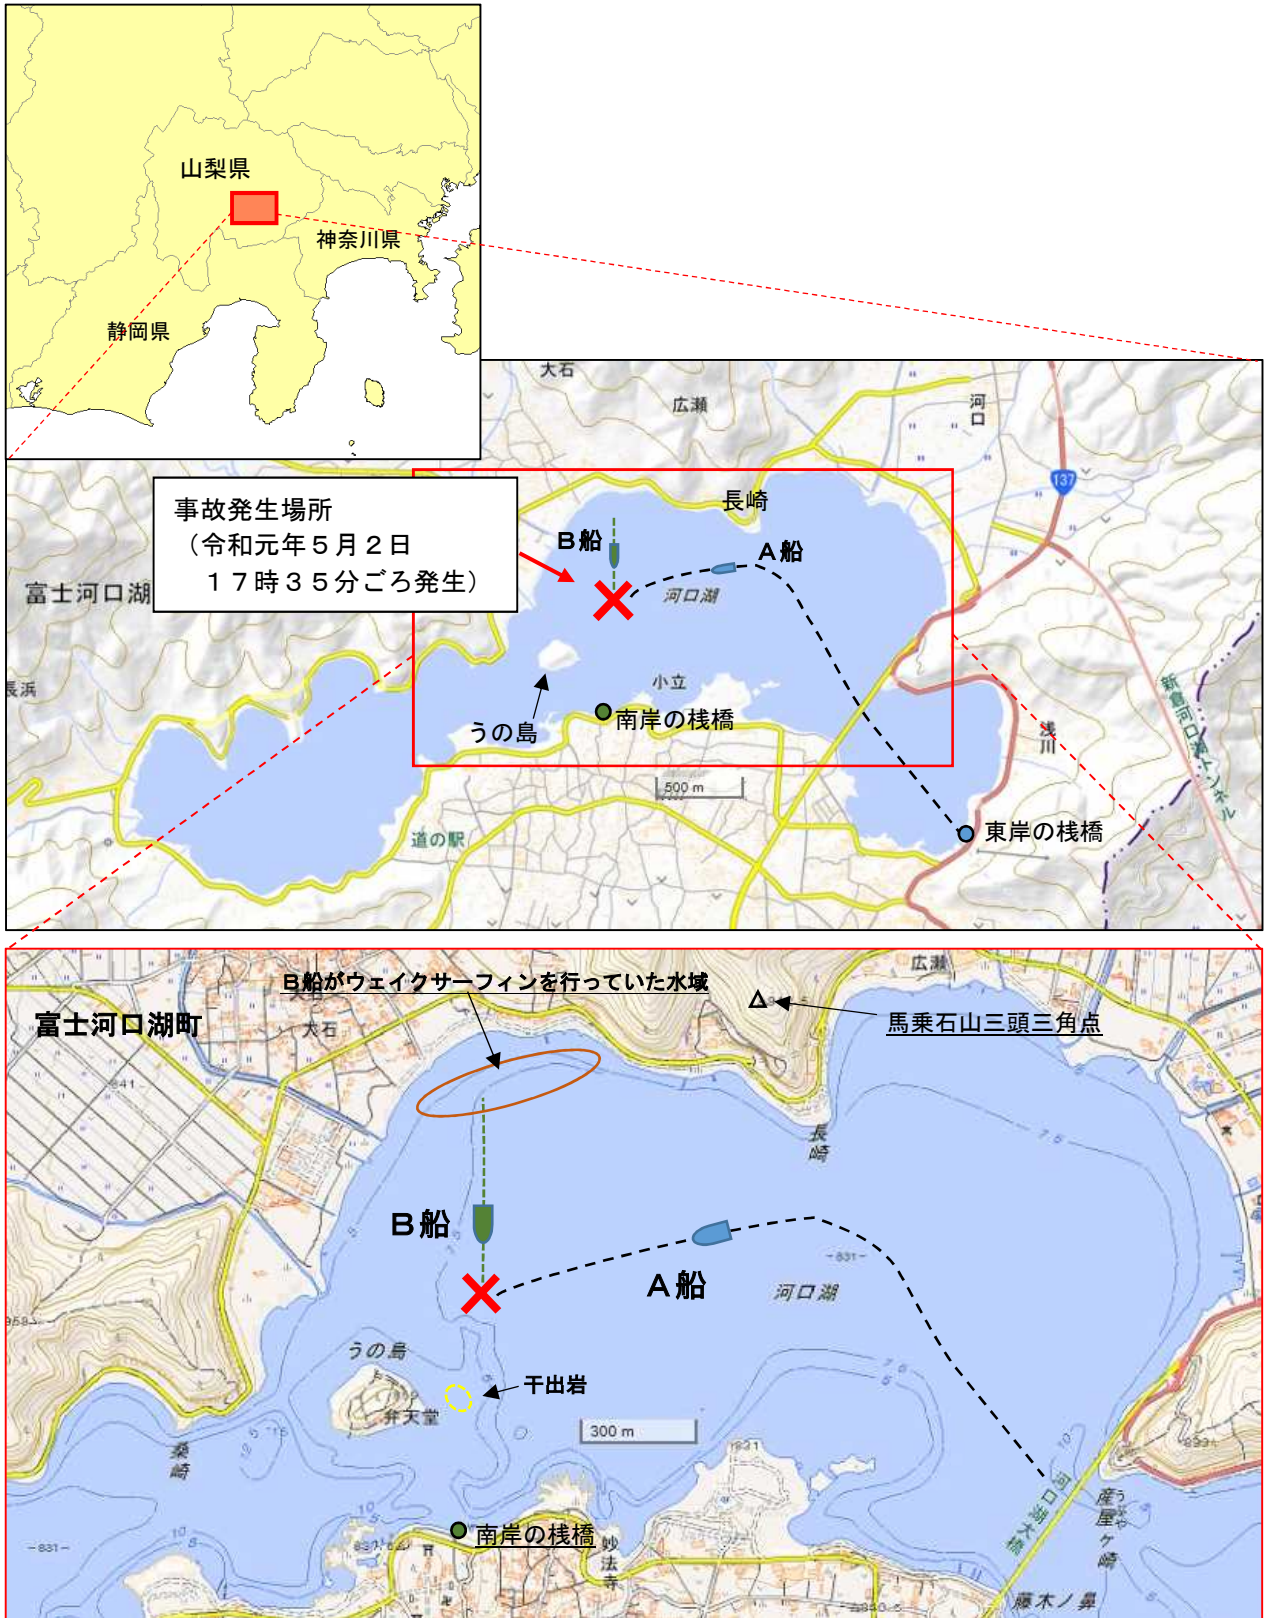
付図1 事故発生経過概略図

<p>旅客3人及び乗組員は、救急車で病院に搬送され、旅客1人及び乗組員が、頭部打撲傷等と診断された。</p> <p>(付図1 事故発生経過概略図、写真1 A船の損傷状況、写真2 B船の損傷状況 参照)</p>
その他の事項	<p>河口湖付近における本事故当日の日没時刻は、18時32分ごろであり、17時30分ごろにおける太陽高度が約11°、太陽の真方位が約280°であった。</p> <p>船長Aは、ふだん、日没間近に本船を運航することはほとんどなかったが、本事故当日については、天気が良く、旅客に依頼されたこともあり、同日の最終便として本船を運航することとした。</p> <p>船長Aは、本事故当時、サングラスを使用していなかった。</p> <p>船長Aは、長崎南方沖で左転した後、湖面に反射した太陽光により右舷船首方が見えにくい状況となっていたので、B船を見落としたかもしれないと本事故後に思った。</p>
<b>分析</b> 乗組員等の関与 船体・機関等の関与 気象・海象等の関与 判明した事項の解析	<p>A あり、B あり</p> <p>A なし、B なし</p> <p>A なし、B なし</p> <p>A船は、河口湖内において、西南西進中、船長Aが、右舷船首方に他の船舶はいないと思い、左舷船首方のうの島北岸付近に意識を向けて航行を続けたことから、右舷船首方から接近するB船に気付くのが遅れ、B船と衝突したものと考えられる。</p> <p>B船は、河口湖内において、南進中、船長Bが、右舷船首方のうの島東方沖の干出岩を確認することに意識を向けて航行を続けたことから、左舷方から接近するA船に気付くのが遅れ、A船と衝突したものと考えられる。</p>
<b>原因</b>	<p>本事故は、河口湖内において、A船が西南西進中、B船が南進中、船長Aが、右舷船首方に他の船舶はいないと思い、左舷船首方のうの島北岸付近に意識を向けて航行を続け、また、船長Bが、右舷船首方のうの島東方沖の干出岩を確認することに意識を向けて航行を続けたため、共に互いが接近する状況に気付くのが遅れ、両船が衝突したものと考えられる。</p>

<b>再発防止策</b>	<p>今後の同種事故等の再発防止に役立つ事項として、次のことが考えられる。</p> <ul style="list-style-type: none"> <li>・航行中、一方向のみに意識を向けることなく、また、サングラスを使用するなどその時の状況に応じて周囲の見張りを適切に行い、接近する船舶を認めた際には、余裕のある時機に衝突を避けるための動作をとること。</li> </ul>

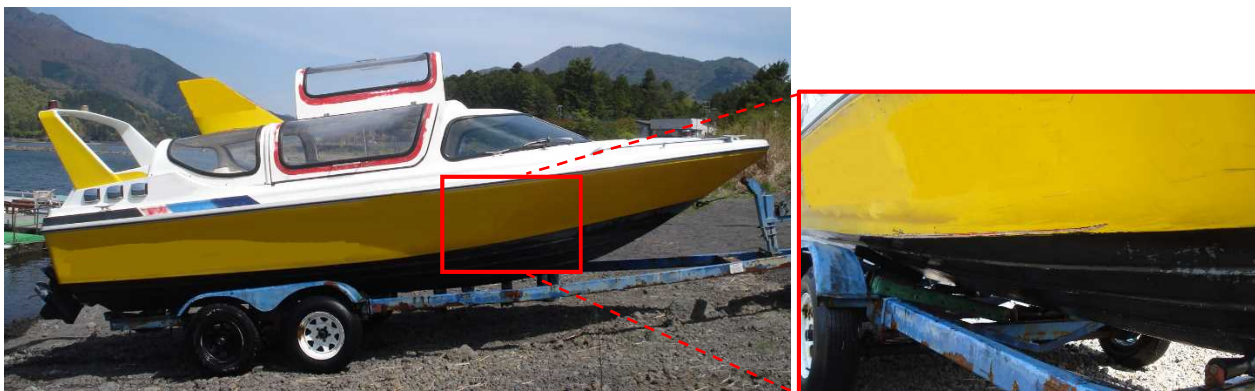
写真1 A船の損傷状況

死傷者等	<p>A 軽傷 1 人（旅客）</p> <p>B 軽傷 2 人（旅客、乗組員）</p>
損傷	<p>A 右舷船首部に擦過傷</p> <p>B 左舷船首部に破口及び亀裂、操縦室前面窓に破損等</p>
気象・海象	<p>気象：天気 晴れ、風向 東南東、風力 1、視界 良好</p> <p>水象：湖面 平穏</p>
事故の経過	<p>A 船は、船長 A が 1 人で乗り組み、旅客 5 人を乗せ、河口湖内を遊覧する目的で、令和元年 5 月 2 日 17 時 30 分ごろ河口湖東岸の棧橋を出発した。</p> <p>A 船は、船長 A が、操縦席に腰を掛けて操縦し、約 20 ノット (kn) の速力（対地速力、以下同じ。）で、富士河口湖町長崎を船首目標として手動操舵により湖岸に沿って北西進した。</p> <p>A 船は、長崎南方沖で左転して西進中、船長 A が、右舷船首方を確認した際、他の船舶を認めなかったため、右舷船首方に他の船舶はいないと思い、その後、うの島の北方沖を航行する予定なので左舷船首方の同島北岸付近に意識を向け、徐々に舵を左に取りながら西南西進した。</p> <p>A 船は、船長 A が、船首至近に右方から接近した B 船を認めたものの、どうすることもできず、17 時 35 分ごろ船首部と B 船の左舷船首部とが衝突し、B 船の船首部を乗り越えた。</p> <p>A 船は、船長 A が、負傷者の有無及び浸水が無いことを確認した後、河口湖南岸の棧橋に B 船と共に着棧した。</p> <p>旅客 5 人は、救急車で病院に搬送され、旅客 1 人が、腰部打撲傷と診断された。</p> <p>B 船は、船長 B 及び乗組員 1 人が乗り組み、旅客 3 人を乗せ、河口湖内の北側水域でウェイクサーフィン（船舶の引き波を利用するサーフィン）を行っていた。</p> <p>B 船は、ウェイクサーフィンを終え、船長 B が操縦席に腰を掛けて操縦し、17 時 20 分ごろ機関を微速力前進として約 2～3 kn の速力で、手動操舵により河口湖南岸の棧橋に向けて帰航を開始した。</p> <p>船長 B は、帰航開始後、何度か左舷方を見たところ、他の船舶がおらず、その後、左舷方から接近する船舶がいても B 船を避けてくれると思い、右舷船首方のうの島東方沖の干出岩に乗り揚げないように、同干出岩を確認することに意識を向けて航行を続けた。</p> <p>B 船は、南進中、船長 B が、ふと左舷方を見たところ、至近に接近する A 船を認めたものの、どうすることもできず、左舷船首部と A 船の船首部とが衝突した。</p> <p>B 船は、船長 B が、負傷者の有無及び浸水が無いことを確認した後、本事故の発生を警察に通報し、A 船と共に河口湖南岸の棧橋に着棧した。</p>
