船舶事故調査報告書

令和元年11月20日
 運輸安全委員会（海事専門部会）議決
 委員 佐藤 雄二（部会長）
 委員 田村 兼吉
 委員 岡本 満喜子

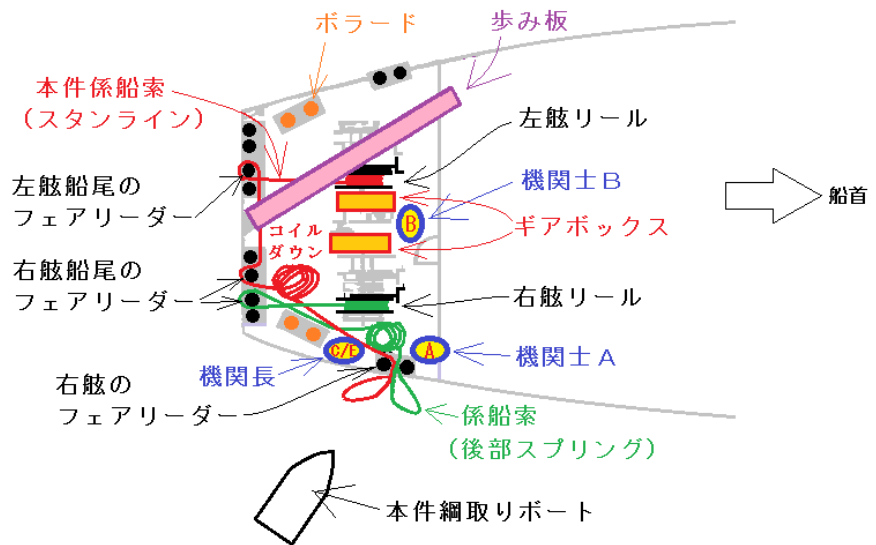
図1 船尾樓甲板の着棧準備状況

機関長、機関士A及び機関士Bは、右舷リールから繰り出した係船索（後部スプリング）を右舷船尾のフェアリーダーに、左舷リールから繰り出した係船索（スタンライン、以下「本件係船索」という。）を左舷船尾のフェアリーダー及び右舷船尾のフェアリーダーにそれぞれ掛け、本件係船索の先端を本件棧橋に送るための綱取りポート（以下「本件綱取りポート」という。）が本船の右舷船尾部に接近するのを待った。（図1参照）

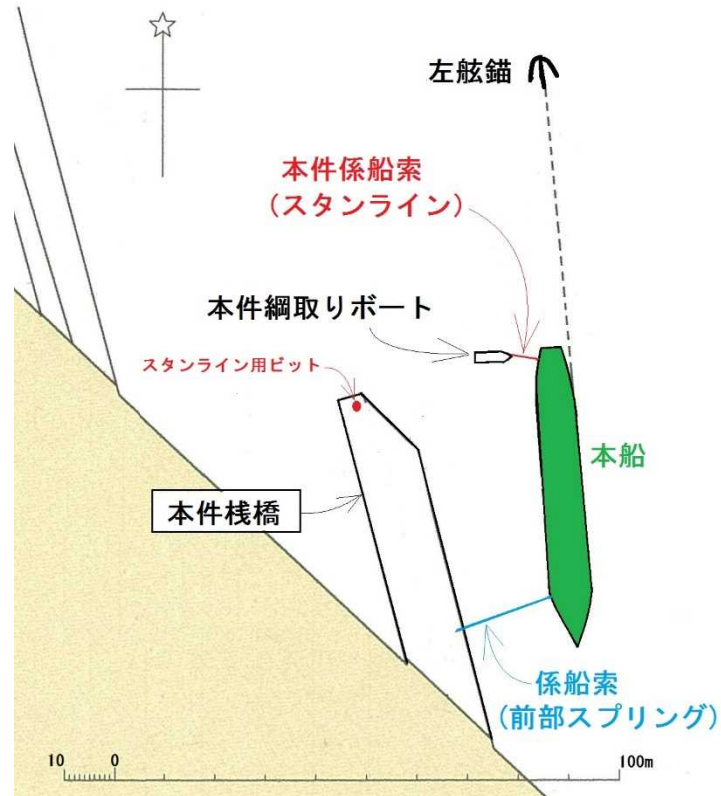
図2 着棧直前の本船の状況

機関長、機関士A及び機関士Bは、本件綱取りポートが本船の右舷船尾部に接近したのを認め、本件係船索の先端を本件綱取りポートに

渡した。(図2参照)

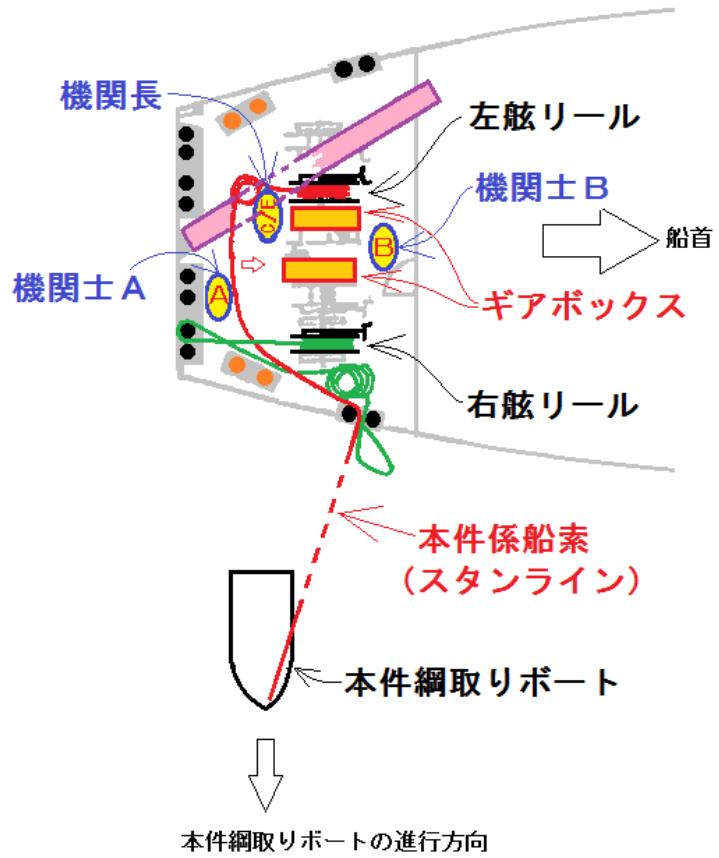
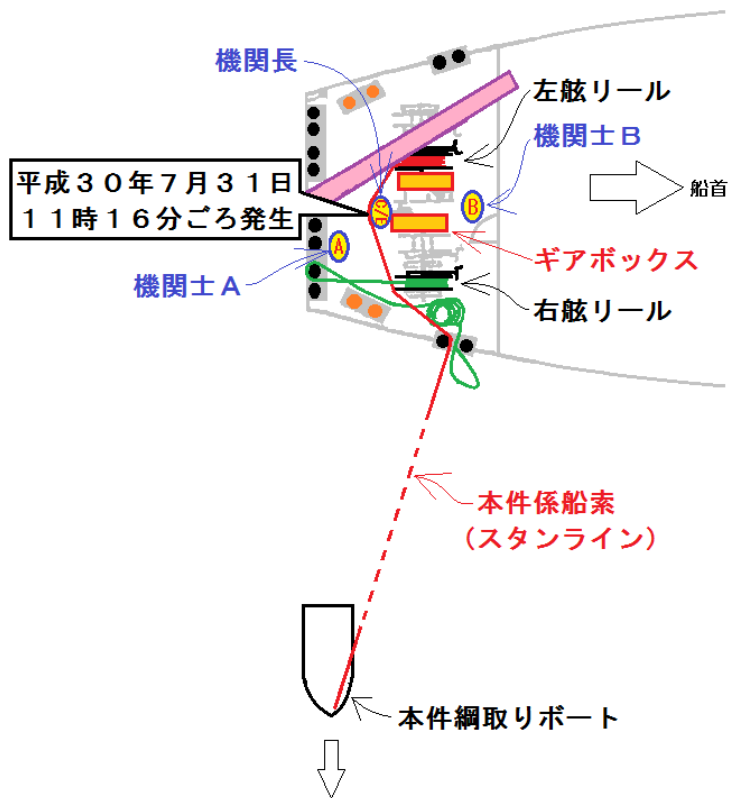
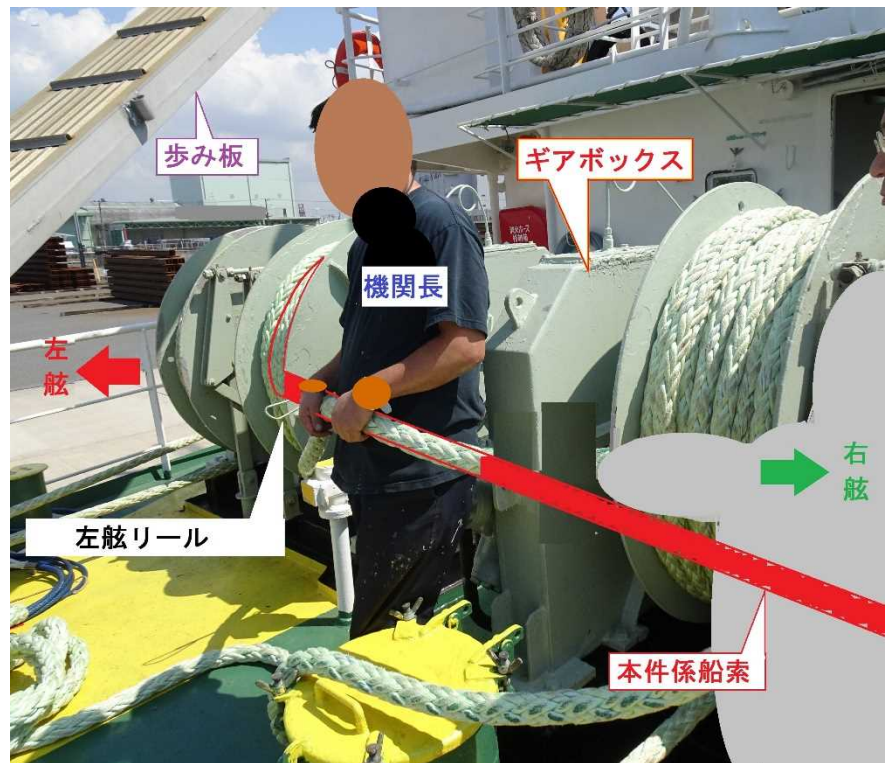
本船は、船尾楼甲板にはわせた本件係船索が緊張しながら右舷リールに向かって移動を始め、機関長が、本件係船索に当たり、体を左方向に回転させながら右舷リールのギアボックス付近まで飛ばされ、11時16分ごろ、体の正面を船尾に向けた時、強く緊張した本件係船索と同ギアボックスとの間に腹部を挟まれた。(図3、図4、写真1参照)

図3 本事故発生直前の状況

図4 本事故発生時の状況

写真1 本事故発生時の状況（再現）

本船は、千葉港において着棧作業中、船尾楼甲板から端艇甲板に向けて立てかけた本件歩み板により同作業に使うことのできる場所が制限された状況下、本件綱取りポートにより本件棧橋に向けて繰り出していた本件係船索が、左舷リールから繰り出すことができなくなって緊張し、右舷リールに接触した際、機関長が、本件係船索と右舷リールとの間に位置していたことから、本件係船索と右舷リールのギアボックスとの間に腹部を挟まれて死亡したものと推定される。

本件係船索は、前回の着棧時に強く緊張した状態で本件係船索を左舷リールに巻き取ったことにより、先に緩んだ状態で巻き取られていた本件係船索のコイル部分に緊張した部分が食い込み、左舷リールか

<p>ら繰り出すことができなくなったものと考えられる。</p> <p>本件係船索は、緊張した際、船尾のフェアリーダーから外されて甲板にはわさっていたことから、機関長及び右舷リールに接触したの と考えられる。</p> <p>機関長は、コイルダウンしていた本件係船索の長さでは本件棧橋まで届かないことに気づき、再度左舷リールから本件係船索を甲板に繰り出してコイルダウンするつもりで、船尾のフェアリーダーに掛けていた本件係船索を外して甲板にはわせたものと考えられる。</p> <p>本件綱取りボートは、本件係船索を本船から引っ張り出しながら本件棧橋に向けて航行中、本件綱取りボートの船長が、船尾楼甲板の作業員から甲板に繰り出していた本件係船索の長さでは本件棧橋まで届かない状況である旨の連絡を受けなかったことから、その状況に気づかず本件係船索が足りなくなって緊張するまで航行を続けたものと推定される。</p> <p>船尾楼甲板配置の各作業員は、本船各配置及び本件綱取りボートの船長が、ふだんから互いに連絡を取り合うことなく、それぞれの配置について各作業員の判断により作業を進めていたことから、コイルダウンしていた本件係船索の長さでは本件棧橋まで届かない状況であることに気付いた際、船長に報告せず、また、本件綱取りボートの船長に連絡しなかったものと考えられる。</p> <p>機関長は、作業の支障となる本件歩み板を避けて左舷リールの右後方に立ち、左舷リールから繰り出した本件係船索を機関長の左後方に置いたことにより、本件係船索と右舷リールとの間に位置する状態となっていた可能性があると考えられる。</p>
<p>原因</p>	<p>本事故は、本船が、千葉港において着棧作業中、船尾楼甲板から端艇甲板に向けて立てかけた本件歩み板により同作業に使うことのできる場所が制限された状況下、本件綱取りボートにより本件棧橋に向けて繰り出していた本件係船索が緊張して右舷リールに接触した際、機関長が、本件係船索と右舷リールとの間に位置していたため、本件係船索と右舷リールのギアボックスとの間に腹部を挟まれたことにより発生したものと推定される。</p>

<p>再発防止策</p>	<p>A社は、本事故後、次の措置を講じ、また、本事故を題材とした安全教育及び訓練を実施した。</p> <ul style="list-style-type: none"> ・ 本件歩み板の船尾楼甲板側の受け台の高さを約10cm高くした。 ・ ホーサーの中央部に塗色によるマークを付して繰り出した長さを容易に把握できるようにするとともに、乗組員に対して着棧準備の際には十分に余裕を持った長さの係船索をコイルダウンするように指導した。 ・ 万が一係船索が緊張した状態でフェアリーダーから外れた際、同係船索が乗組員の上半身に当たらないようにするため、及び係船

索がホーサーリールに巻かれたコイル部分に食い込んだ際、食い込んだ係船索を引っ張り出しやすくするために、乗組員に対し、係船索をホーサーリールの下側から繰り出すように指導した。

- ・乗組員に対し、船内各配置相互の連絡、船橋と綱取りポートとの連絡、船橋と陸上作業員との連絡を船内マイクのほか笛などを用いて確実にを行うよう指導した。

- ・歩み板を収納する際は、係船作業の支障となる場所を避けること。
- ・着栈準備として十分に余裕を持った長さの係船索をコイルダウンしておき、綱取りポートなどを使用して栈橋等に係船索を送っている途中、本船の圧流など想定を超える事態によりコイルダウンしていた係船索の長さでは足りなくなり、再度コイルダウンする必要が生じた場合には、各配置に周知して係船索の繰り出しを一時中断し、係船索が船外に繰り出されないようにボラードなどに固定した後、コイルダウンすること。
- ・ふだんから危険予知を徹底し、緊張した係船索が当たる側に立つことのないようにすること。
- ・各作業相互の連絡を確実に行うこと。

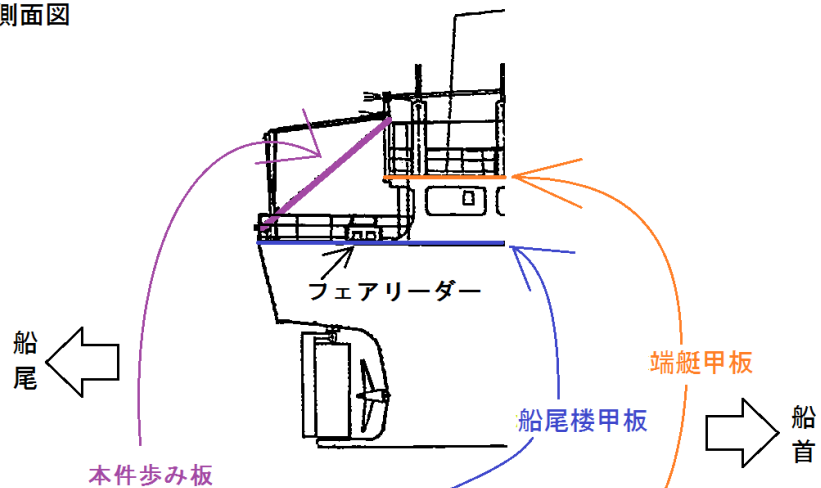
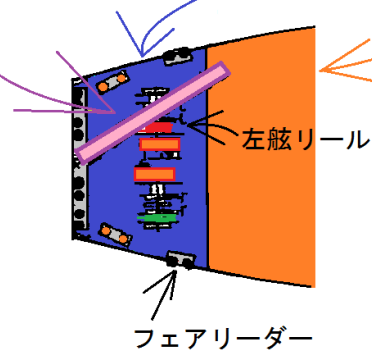
図5 本件歩み板の収納状況

本船は、乗下船時に使用する歩み板を船尾楼甲板の最船尾中央から
同甲板の一段上の甲板（端艇甲板）の左舷側に向けて立てかけて収納
しており（以下、収納された状態の歩み板を「本件歩み板」とい
う。）、本件歩み板が左舷リールの上方を通過していた。

機関士Bは、身長が左舷リール後方の本件歩み板の甲板上の高さよ
りも高かったことから、ふだん左舷リールから係船索を繰り出す際、
作業の支障となる本件歩み板を避け、本件歩み板の右舷側に当たる左
舷リールの右後方に立って繰出し作業を行っていた。（図5、写真
2参照）

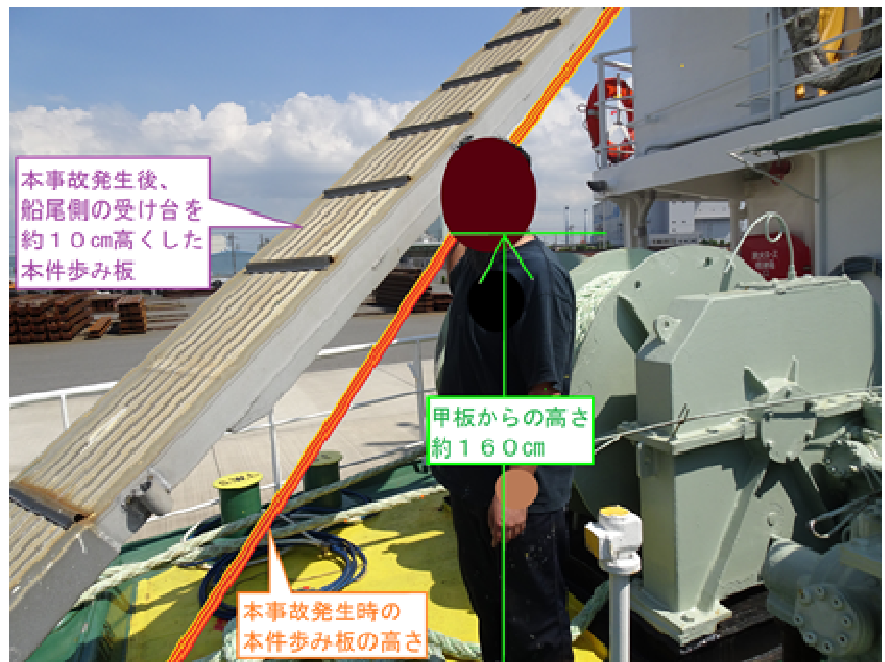
写真2 本事故発生当時の本件歩み板の状況

機関士Bは、機関長が、機関士Bと同じくらいの身長だったことから、左舷リールから本件係船索を繰り出す際、作業の支障となる本件歩み板を避けて左舷リールの右後方に立ち、繰り出した本件係船索を機関長の左後方に置いたことにより、機関長の体が本件係船索と右舷リールとの間に位置する状態となった可能性があると思つた。
