船舶事故調査報告書

船種船名 油タンカー しんみち丸
船舶番号 136822 (IMO番号 9267730)
総トン数 3,785トン

事故種類 乗揚 (しんみち丸)
発生日時 平成30年11月21日 07時55分ごろ
発生場所 東京都小笠原村硫黄島西方沖
硫黄島飛行場灯台から真方位274° 1.9海里付近
(概位 北緯24° 46.9' 東経141° 17.2')

運輸安全委員会（海事専門部会）議決

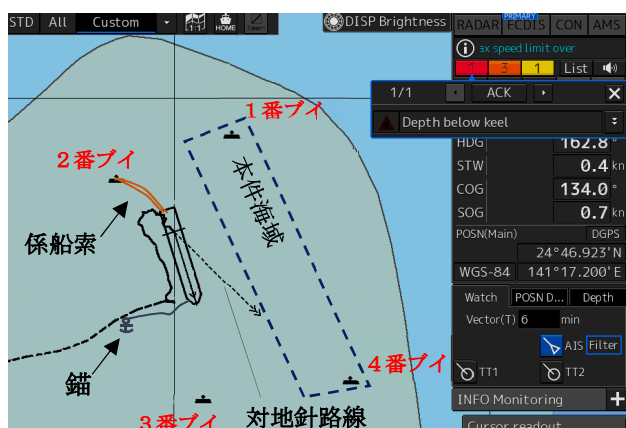
図3 ECDIS画像によるA船の状況
(07時48分ごろ)

A船は、航海士A₂が、甲板手に指示し、ブレーキを緩めさせ、ウインチのレバーを操作して係船索を巻き取ろうとしたものの、係船索が、繰り出される方向にホーサードラムが回転して走出し始めた。

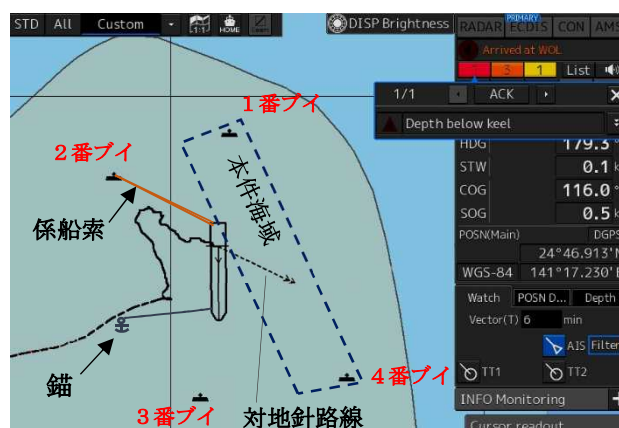
図4 ECDIS画像によるA船の状況
(07時53分ごろ)

A船は、航海士A₂が、甲板手にブレーキを締めるように指示するとともに、船長Aにその旨を伝え、船長Aが、主機を微速力前進として左舵を一杯とし、船尾部を右方に振ろうとしたものの、本件海域に向かって船尾部が圧流され続け、07時55分ごろ本件海域の浅所に乗り揚げた。

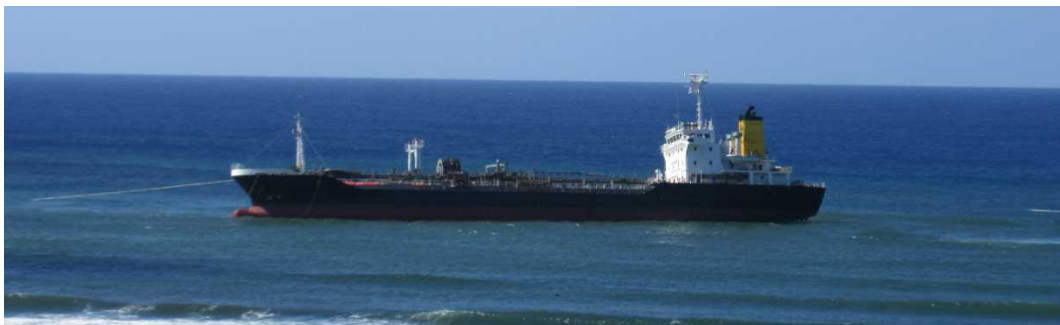
写真1 乗揚後のA船（11時00分ごろ、海上自衛隊提供）

船長Aは、船尾船底部付近からの衝撃を感じ、A船が右舷側に約2°～3°傾斜したので、乗り揚げたことを知り、その旨を指揮官Cに連絡した。

A船は、徐々に右舷側に傾斜し始め、約12°まで傾斜し、船長Aから指示を受けた乗組員が、清水の排出及び中央貨物タンクから船首貨物タンクへの積荷の移送を行って船尾の喫水を約70cm浅くしたものの、離礁することができなかった。

A₁社の回答書によれば、A船は、船尾から船体中央の船底部にペイント剥離を生じた。

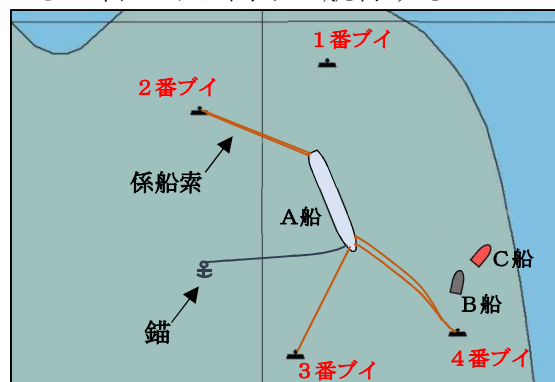
図5 4番ブイ係留後の状況

B船は、船長Bが、危険を感じながらも1番ブイに向けて陸側の比較的穏やかな海域を経由しようと2～3knの速力（対地速力、以下同じ。）で航行を開始し、4番ブイの北方約30mのところ、左舷船尾方から波高約2～3mの波浪を受けて左舷船尾部が持ち上がり、10時56分ごろ右舷側に傾斜して転覆し、全員が落水した。

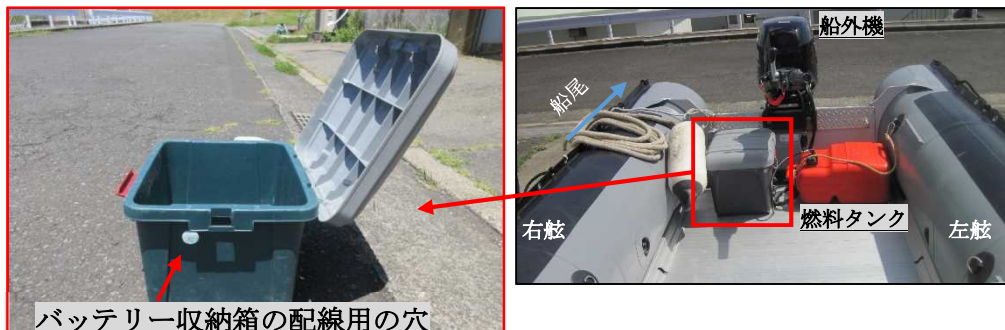
写真4 B船及びC船のバッテリー収納箱

艇長Cは、C船の船外機を始動させようとしたものの、始動させることができず、船外機のバッテリー収納箱を確認したところ、海水が滞留してバッテリーが濡れて

艇長Cの口述及び海上自衛隊の回答書によれば、B船及びC船は、同型であり、船尾中央部にバッテリーを電源とする船外機が装備され、その右舷側に収納箱に収納されたバッテリーが、左舷側に燃料タンクがそれぞれ配置されていた。

なお、収納箱には、船外機給電用電線2本（各線直径9mm）の配線用の穴（直径40mm）が開けられていた。

- (1) A船は、本事故当時、喫水が、船首約5.30m、船尾約6.30mであり、船体、機関、機器類及び甲板上の設備に不具合又は故障はなかった。
- (2) B船及びC船は、本事故当時、船体及び機関に不具合又は故障はなく、バッテリー収納箱に船外機給電用電線の配線用の穴（直径40mm）が開けられていた。

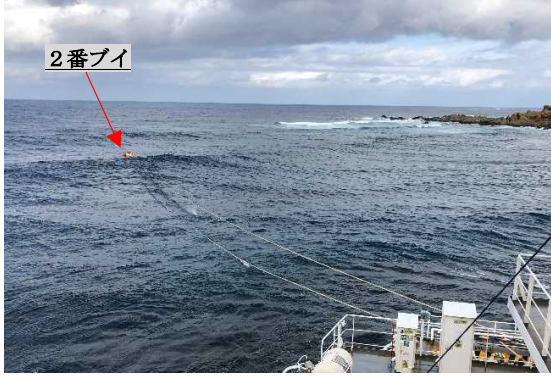
写真5

A船から2番ブイ（右舷船尾方）を撮影
（07時55分ごろ、A船提供）

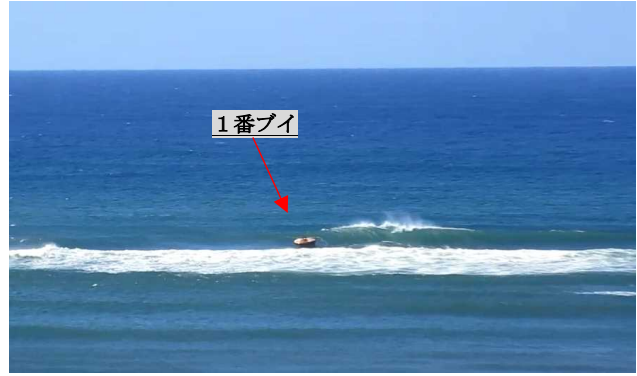
写真6

硫黄島西岸から1番ブイ付近を撮影
（11時00分ごろ、海上自衛隊提供）

なお、船長A及び管理者Bの口述によれば、1番ブイから4番ブイ付近は、本事故当時、潮が引いてきて波浪が高くなった。

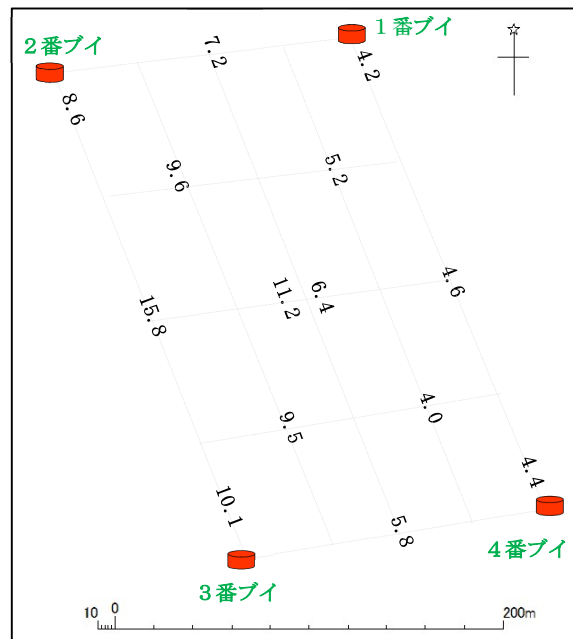
図7 測深図（本事故発生約2か月前）

- (1) 海上自衛隊員及びA₂社運航管理者の口述並びに海上自衛隊の回答書によれば、本事故現場付近の水深は、硫黄島の隆起等に伴い、年々少しずつ減少し続けており、定期的に海上自衛隊員が測深を行っていた。
- (2) 本件海域の海上自衛隊が本事故発生約2か月前（9月20日）に実施した本事故現場付近の水深調査の結果は、図7のとおりであった。

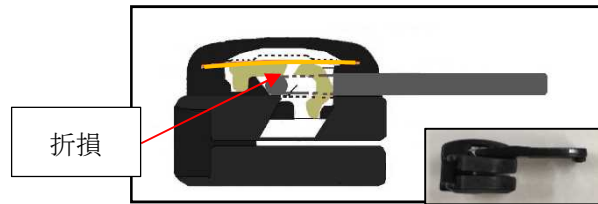
図9 スライダーの爪の折損状況

(2) B船の作業員が着用していた救命胴衣のうちの1着は、本事故後、スライダ内部の爪が折損し、爪の先端部がエレメント部に引っかからない状態となって自動ロックが機能せず、救命胴衣の胸部を前後左右に引っ張った場合、

容易にファスナーが外れる状況となっていた。(図9、写真8参照)

(爪先端部がエレメント部に引っかからない状態)

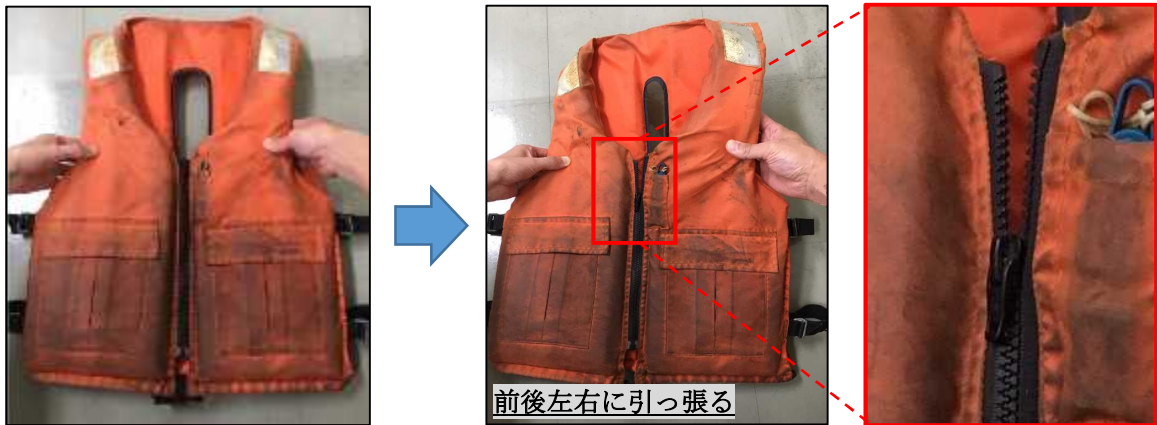
写真8 救命胴衣のファスナーの状況

- (1) 作業員Bは、B船乗船前に救命胴衣を着用していたが、漂流中に救命胴衣が脱げた旨を発声したこと及び救命胴衣を着用していない状態で救助されたことから、漂流中に救命胴衣が脱げたものと推定される。
- (2) 作業員Bは、救命胴衣の脇部ベルトを調整してファスナーを閉め、腰紐を結んでいたものと考えられる。
- (3) 作業員Bの救命胴衣は、上記(2)、他の作業員の救命胴衣及び本事故時の状況から、本件支援作業中に腰紐の結びが解けるなどし、経年使用により劣化したスライダーの自動ロックが機能せず、波にもまれた際、容易にファスナーが外れる状況となっていた可能性があると考えられるが、目撃者がおらず、同人の救命胴衣が発見されていないことから、その状況を明らかにすることはできなかった。
- (4) 作業員Bは、波高約2～3mの磯波が発生している海域付近で漂流し、溺死したが、漂流中に波にもまれ、海水を大量に飲んだ影響などが考えられることから、救命胴衣が脱げたことと死亡したこととの関係について、明らかにすることはできなかった。
- (5) 作業員Bの救命胴衣が脱げたことと死亡したこととの関係を明らかにすることができなかったものの、荒天時などに落水した場合、救命胴衣のスライダーの自動ロックが機能していないことにより、救命胴衣が脱げる可能性が高まるものと考えられることから、その可能性を軽減させ、落水時の生存率を高めることができるよう、定期的に救命胴衣の点検整備を実施して適切に着用する必要があるものと考えられる。

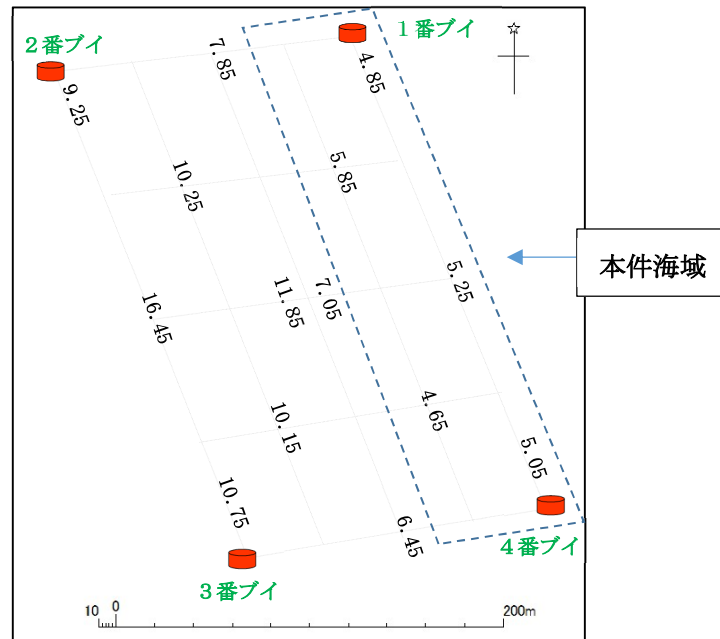
図10 図7を基にした本事故当時の水深

2.6.5(2)及び2.7から、本事故発生約2か月前の測深図(図7)に本事故時の潮高(約0.65m)を加味した水深は、図10のとおりであり、本件海域の水深は、本事故当時、A船の喫水(船尾喫水約6.30m)よりも浅かったものと考えられる。

- (1) 硫黄島西方沖の4基の係留ブイに囲まれた海域の水深が約6 m以上となるよう、同ブイを南西方約100 mにそれぞれ移設した。
- (2) 作業組織及び編成の見直しを実施し、ブイ係留作業等に関わる人員を増員した。
- (3) 気象観測員による気象及び海象の継続的な観測を実施し、気象及び海象データを常時把握できる体制を構築した。
- (4) 海上自衛隊及び請負会社の責務及び権限の明確化を図るため、作業管理者が本件支援作業の実施の可否を決定する旨を、海上自衛隊がブイ係留作業等の安全が確保できないと判断した場合にはブイ係留作業等を中止させる旨を本件仕様書にそれぞれ追記した。
- (5) 海上自衛隊及び請負会社合同のB船及びC船を使用した溺者救助訓練を行うこととし、救難ヘリコプタの派遣要請から離陸するまでの時間を従前より短縮するように部内規則を変更した。
