# 船舶事故調査報告書

令和元年11月27日  
 運輸安全委員会（海事専門部会）議決  
 委員 佐藤 雄二（部会長）  
 委員 田村 兼吉  
 委員 岡本 満喜子

事故種類	乗組員死亡
発生日時	令和元年7月7日 18時40分ごろ
発生場所	静岡県南伊豆町石廊崎南西方沖 石廊崎灯台から真方位233° 2.5海里（M）付近 （概位 北緯34° 34.6′ 東経138° 48.1′）
事故の概要	貨物船第十青雲丸は、石廊崎南西方沖で漂泊中、機関長が感電により死亡した。
事故調査の経過	令和元年7月11日、本事故の調査を担当する主管調査官（横浜事務所）を指名した。 なお、後日、1人の地方事故調査官を新たに指名した。 原因関係者から意見聴取を行った。
<b>事実情報</b> 船種船名、総トン数 船舶番号、船舶所有者等 L×B×D、船質 機関、出力、進水等	貨物船 第十青雲丸、499トン 140494、岡本海運有限会社（船舶所有者、A社）、JFE物流株式会社（船舶運航会社） 74.20m×12.00m×7.37m、鋼 ディーゼル機関、1,323kW、平成18年12月 4サイクル、回転数毎分300、6気筒、ボア300mm、使用燃料C重油
乗組員等に関する情報	船長 男性 61歳 四級海技士（航海） 免許年月日 昭和54年4月13日 免状交付年月日 平成26年9月11日 免状有効期間満了日 令和2年2月14日 機関長 男性 66歳 五級海技士（機関） 免許年月日 平成4年1月14日 免状交付年月日 平成29年1月10日 免状有効期間満了日 令和4年2月8日 機関士 男性 55歳 六級海技士（機関） 免許年月日 平成20年6月30日 免状交付年月日 平成30年4月9日

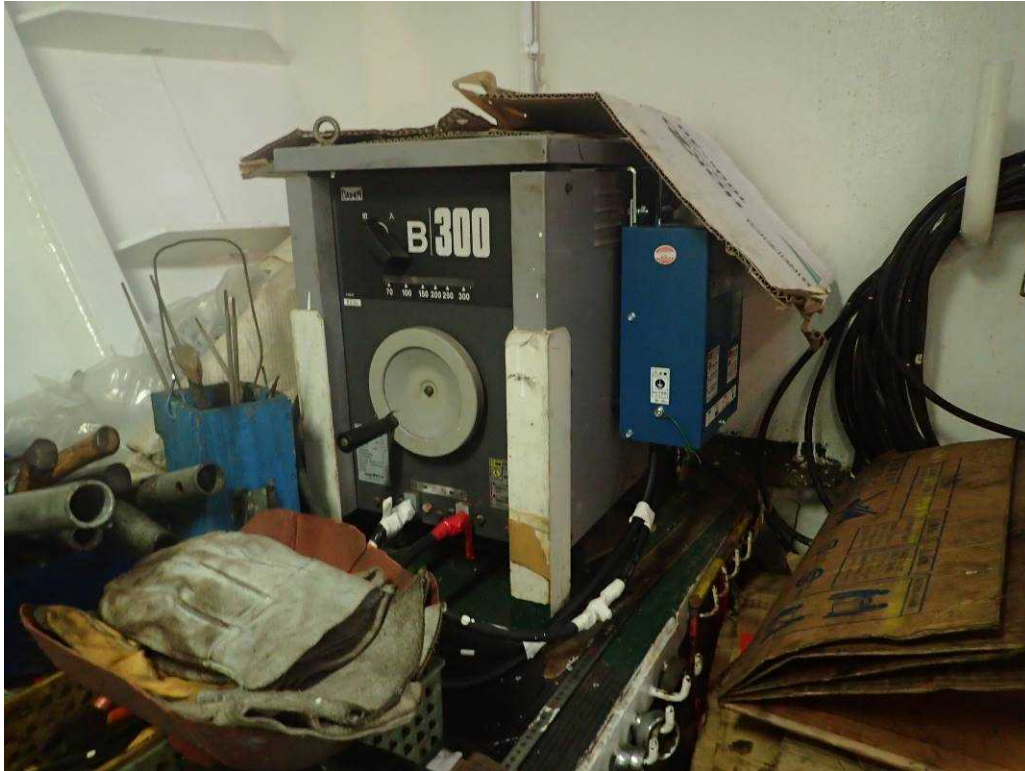
写真3 溶接機

<p>び接地端子と電路に接続する端子との混用を防止するための措置を講ずること。</p> <p>三 接地極は、十分に地中に埋設する等の方法により、確実に大地と接続すること。</p> <p>本船は、電撃防止装置、漏電遮断機及びA E D（自動体外式除細動器）を装備していなかった。</p>
<p><b>分析</b></p> <p>乗組員等の関与</p> <p>船体・機関等の関与</p> <p>気象・海象等の関与</p> <p>判明した事項の解析</p>	<p>あり</p> <p>あり</p> <p>なし</p> <p>機関長の死因は、感電による急死であった。</p> <p>本船は、石廊崎南西方沖で漂流中、機関長が、導電体である本件架台下部のような狭い場所で主機の過給機のドレン管を溶接作業中、顎部、胸部及び肩部が本件架台に接触したことから、感電して死亡したものと推定される。</p> <p>本船は、労働安全衛生規則の適用外であり、溶接機に電撃防止装置及び漏電遮断機を装備していなかった。</p>
<p><b>原因</b></p>	<p>本事故は、本船が、石廊崎南西方沖で漂流中、機関長が、導電体である本件架台下部のような狭い場所で主機の過給機のドレン管を溶接作業中、顎部、胸部及び肩部が本件架台に接触したため、感電したことにより発生したものと推定される。</p>
<p><b>再発防止策</b></p>	<p>今後の同種事故等の再発防止に役立つ事項として、次のことが考えられる。</p> <ul style="list-style-type: none"> <li>・ 船舶所有者は、感電する危険性が高い機材について、電撃防止装置及び漏電遮断機を装備することが望ましい。</li> <li>・ 船舶所有者は、A E D（自動体外式除細動器）を装備することが望ましい。</li> </ul> <p>運輸安全委員会は、本事故の調査結果を踏まえ、同種事故の再発防止及び被害の軽減に寄与することができるよう、日本内航海運組合総連合会に協力を依頼し、本報告書の内容を周知する。</p>

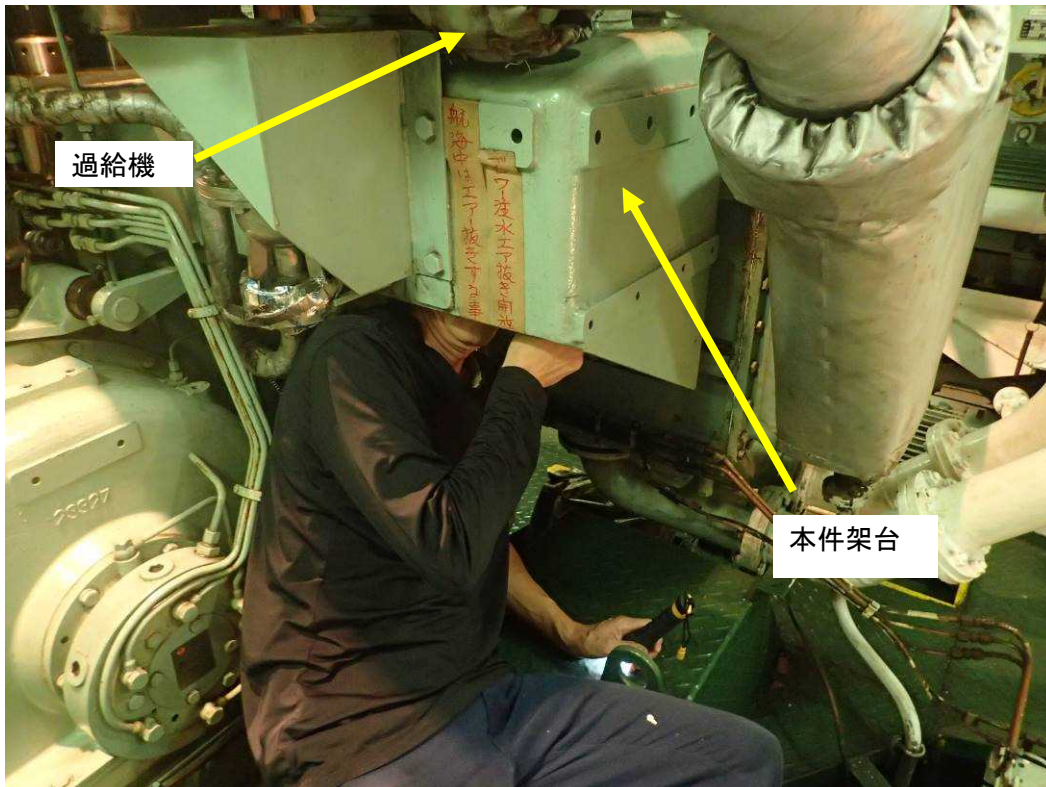
写真4 溶接作業中の機関長の姿勢

免状有効期間満了日 令和5年6月29日
死傷者等	死亡 1人（機関長）
損傷	主機の過給機ドレン管に折損
気象・海象	気象：天気 晴れ、風向 北北西、風力 2、視界 良好 海象：うねり 波高約1m
事故の経過	<p>本船は、船長、機関長及び機関士ほか2人が乗り組み、鉄鋼板1,612tを積載し、令和元年7月7日00時25分ごろ三重県津市伊倉津に向けて京浜港扇島を出港し、石廊崎南西方沖を西進していた。</p> <p>機関士は、17時30分ごろ機関室を見回っていたところ、主機の過給機ドレン管が折損して脱落し、排気ガスとドレンが吹き出しているのを発見した。</p> <p>機関長は、機関士の報告を受け、溶接による修理を行うことを決断し、船長に報告して主機を停止した。</p> <p>機関士は、溶接機の本体と配電盤のスイッチを入れ、溶接ホルダーをキャブタイヤケーブルで過給機の架台付近まで延長し、床にビニールシート、手袋、長袖シャツ、溶接棒を準備した。</p> <p>機関長は、溶接機の電圧を調整し、自らが過給機下の架台（機関室のプレート上約0.7mにあり、四方が約0.5mの大きさ、以下「本件架台」という。）の下に入って溶接を開始し、機関士に対して、本件架台の上から溶接場所に懐中電灯を照らすように指示した。</p> <p>船長は、40分ほど経過しても作業終了の報告がないので、機関室に降り、機関長に何度か溶接棒を手渡し、本件架台の船尾側で様子を見ていた。</p> <p>船長及び機関士は、18時40分ごろ、機関長が崩れ落ちるように倒れたのを認め、すぐに機関長を引き出して主機の横に寝かせ、声を掛けたが口から出血し、機関長が心肺停止の状態であることを認めた。</p> <p>船長は、直ちに船橋に駆け上がり、他の乗組員に知らせ、また、機関士は、すぐに溶接機の電源を切り、知らせを聞いて駆けつけた航海士と共に機関長を毛布でくるみ、心臓マッサージ等を行った。</p> <p>船長は、船舶所有者及び船舶運航会社に連絡し、海上保安庁に本事故の発生を通報するとともに病院へ連絡して医師の指示を仰ぎながら、心臓マッサージ等の措置を実施した。</p> <p>本船は、その後来援した巡視艇によってえい航されて静岡県松崎港に向かった。</p> <p>機関長は、7月8日00時00分ごろ接舷した巡視船に移され、01時48分ごろに松崎港に待機していた医師により死亡が確認された。</p> <p>機関長は、後日、病院で司法解剖され、顎部、胸部及び肩部に電流痕があり、感電による急死と検案された。</p>
