船舶事故調査報告書

令和元年11月20日

運輸安全委員会（海事専門部会）議決

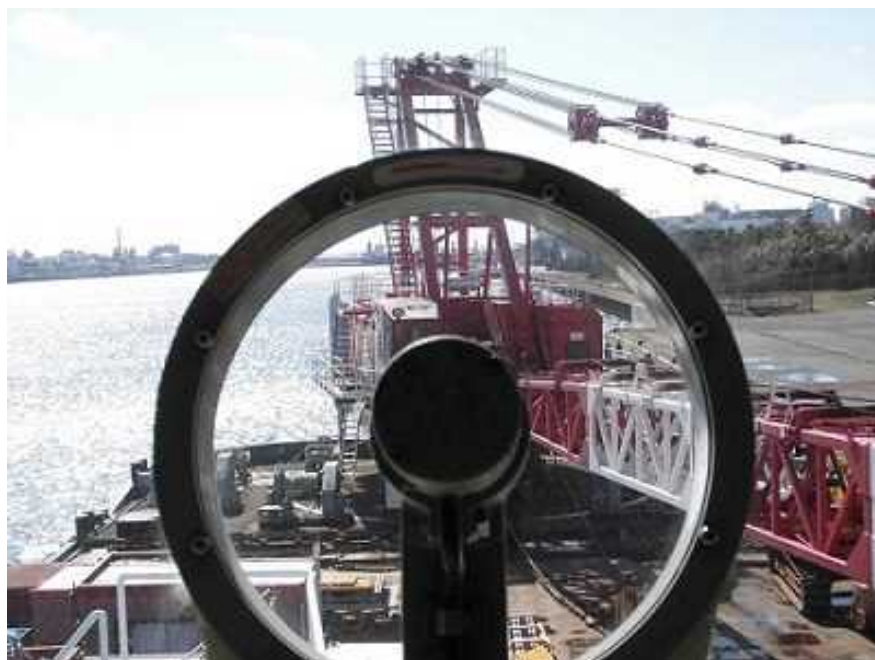
B船は、長さ約47mのジブ（旋回腕）を有する300t吊り起重機船で、本事故当時、ジブは右舷側に格納してあり、クレーン基部及びジブによってA船の船橋から船首方及び右舷方に死角が生じていた。（写真1参照）

写真1 A船の船橋中央部からの死角の状況

<p>船長は、奈半利町沖に2統の定置網が存在することは知っていたが、本件定置網の存在は知らなかった。また、本事故当時、月没後及び日出前で付近の海域は暗く、レーダーの画面にはいずれの定置網も映っていなかった。</p> <p>A社は、平成30年7月31日に終了した「プッシャーバージの安全規制適用猶予」に対応し、A船押船列を指定海域の外で航行させる場合には臨時航行検査を受けさせてから運航していた。また、本船の通常監視場所*からの視界に存在する死角は、「船橋視界要件が満たせない場合の特例（船舶検査心得3-1-3）」により確認され、当該要求を満足していることが確認されていた。</p> <p>A社は、A船押船列が初めて航行する海域の海図等を船長の求めに応じて送付していたが、港湾事情、水路状況等の情報提供は積極的に行っていなかった。</p> <p>船長は、本船には海上保安庁刊行の漁具定置箇所一覧図6113（高知県東方海域）が備え置かれておらず、GPSプロッターで定置網設置場所等を確認していたが、奈半利町沖の2統の定置網及び田野町沖の本件定置網の設置場所が正しく入力されていないことが本事故後に分かった。</p> <p>船長は、今後、経験が少ない海域を航行する際には、地元の漁業協同組合の担当者及び工事関係者と入念な打合せを行い、定置網敷設状況等の情報収集が必要と感じた。</p> <p>（付図2 A船操舵室からの死角範囲の試算（参考）、付図3 本件定置網及び損傷箇所 参照）</p>
<p>分析</p> <p>乗組員等の関与 船体・機関等の関与 気象・海象等の関与 判明した事項の解析</p>	<p>あり あり なし</p> <p>A船押船列は、奈半利港南西方沖を西南西進中、船首方の死角がある状況下、船長が本件定置網の存在を知らず、左舷前方に見えた小型標識灯を奈半利町沖の定置網のものと判断して右舷方に大きく転舵して直進したことから、本件定置網に乗り揚げたものと考えられる。</p> <p>A船押船列は、B船のクレーンの基部及びジブが船橋からの視界の一部を妨げていたことから、本件定置網に設置してある小型標識灯の存在を認識できなかった可能性があると考えられる。</p>

えられる。
再発防止策	<p>今後の同種事故等の再発防止に役立つ事項として、次のことが考えられる。</p> <ul style="list-style-type: none"> ・ 船長及び航海士は、漁具定置箇所一覧図等により、航行予定海域の水路調査を十分に行い、定置網等の設置場所を確認しておくこと。また、事前の水路調査には海上保安庁監修のウェブサイトである海洋状況表示システム（海しる）等を活用して最新の情報を入手すること。 ・ 通常監視場所から見た視界に大きな死角がある船舶に乗り組む船長及び航海士は、操舵室の幅を有効に使用して監視を行う場所を変え、死角の範囲を狭くする努力を行うこと。また、船長は、必要に応じて船首部等に追加の見張り要員を配置すること。 ・ 船主は、船橋からの視界の大きな死角を無くす目的で、必要に応じてレーダースキャナの移設又はレーダーの増設、視界を妨げる機器の背後に監視カメラ（CCTV）の設置等を行うことが望ましい。

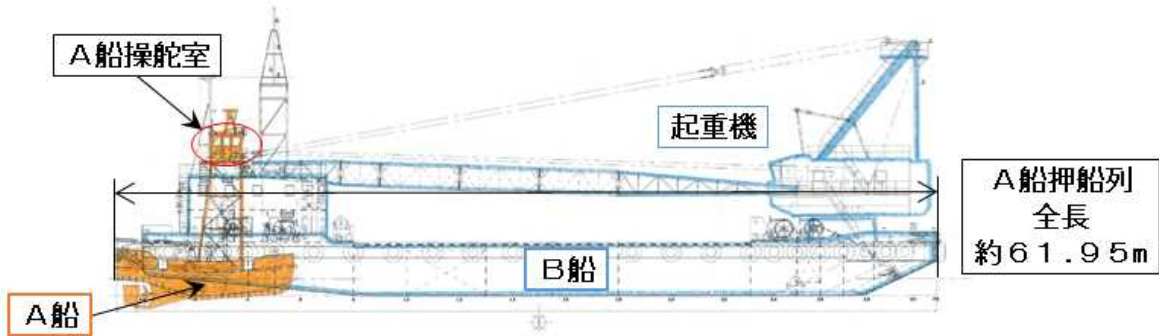
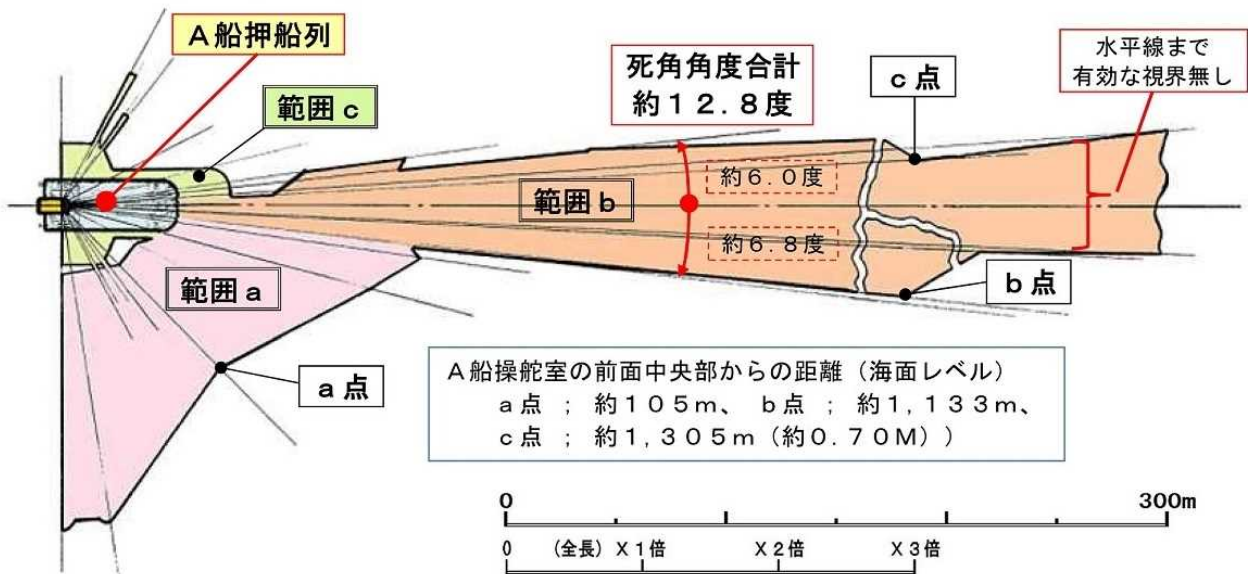
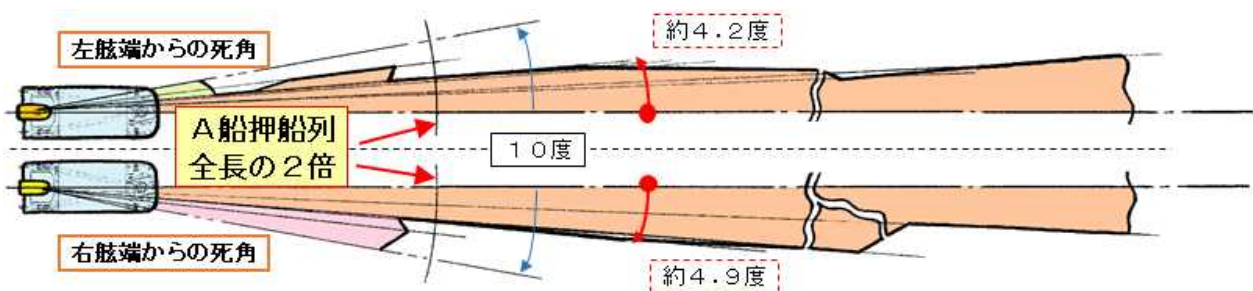
付図2 A船操舵室からの死角範囲の試算（参考）

- (1) A船操舵室当直者の視線の水平線までの距離 = 約6.58M
- (2) A船操舵室の右舷左舷方向の幅 = 約2.4m
- (3) 死角範囲の範囲区分
 - 範囲a = 起重機のジブ、ワイヤ及び付属品により発生している死角
 - 範囲b = 起重機の基部及び構造物により発生している死角
 - 範囲c = B船の舷側（上甲板レベル）及び居住区船殻により発生している死角

① 通常監視位置（操舵室中央）からの視界（船首方より90度以内）及び死角

② 追加の監視位置（操舵室両端）からの視界（船首方より10度以内）及び死角

船橋視界要件（操舵を指揮する場所から、船首方向から両舷方向に各10度の範囲でプッシャーバージ一体時の全長の2倍あるいは500mのいずれか短い方より遠くが不明瞭であってはならない）を通常監視場所において満たせない場合、追加の監視場所を下記の条件で設けることができる。また、死角の許容範囲として、監視場所から正船首方向に左右それぞれ10度の範囲では、5度を越えないものであること。

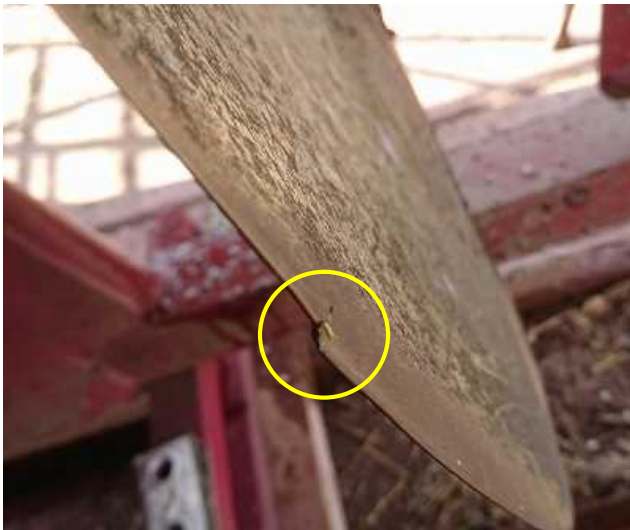
写真2 A船の損傷状況（プロペラ翼の欠損）

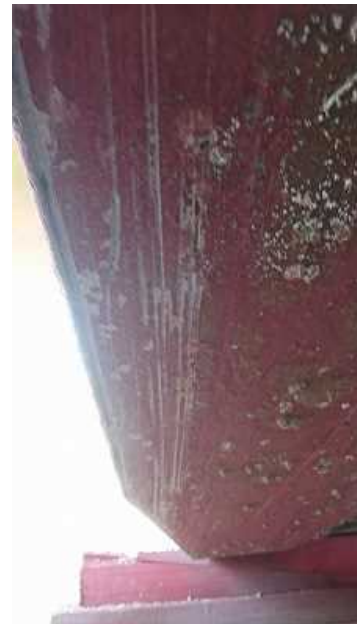
写真3 A船の損傷状況
（船底の擦過傷）

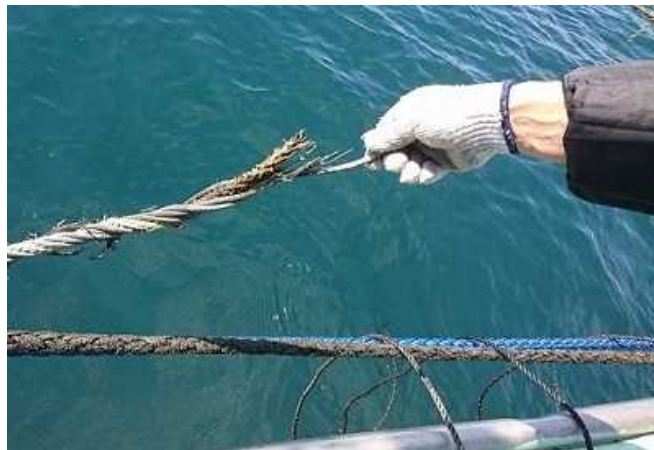
写真4 本件定置網の損傷状況（切断された側張ワイヤ（沖側））

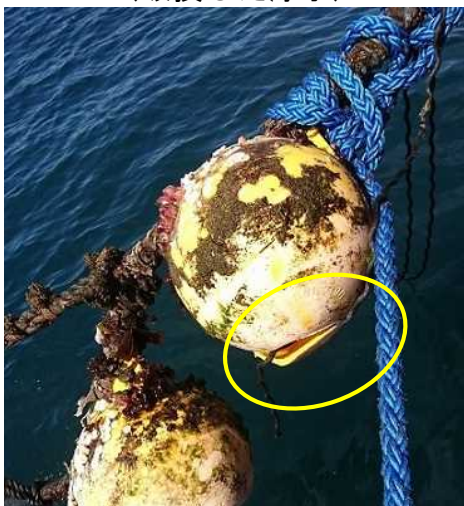
写真5 本件定置網の損傷状況
（破損した浮子）

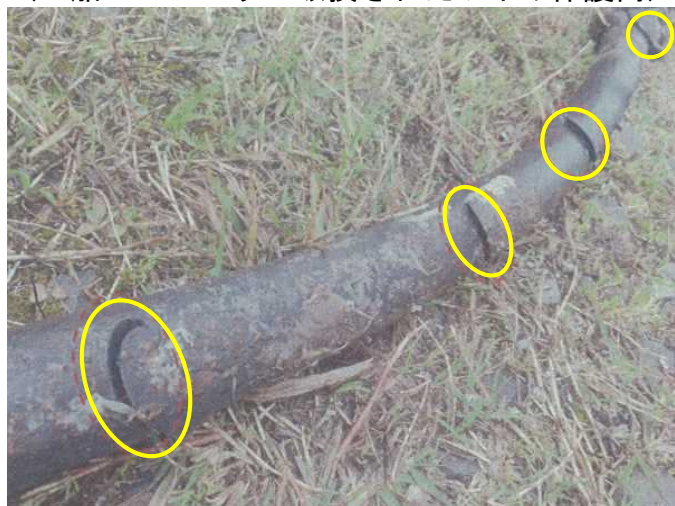
写真6 本件定置網の損傷状況
（A船のプロペラに破損されたワイヤ保護筒）
