船舶事故調査報告書

事故種類	衝突
発生日時	平成30年9月19日 03時30分ごろ
発生場所	島根県松江市九島南方沖（七類港） 七類港九島灯台から真方位197° 370m付近 （概位 北緯35° 34.7′ 東経133° 14.5′）
事故の概要	漁船第一やしまは、東北東進中、また、漁船第二釣遊丸は、西進中、両船が衝突した。 第一やしまは、左舷船首部外縁に圧壊を生じ、また、第二釣遊丸は、左舷船首部外板に破口等を生じた。
事故調査の経過	平成30年11月21日、本事故の調査を担当する主管調査官（広島事務所）ほか1人の地方事故調査官を指名した。 原因関係者から意見聴取を行った。
事実情報 船種船名、総トン数 船舶番号、船舶所有者等 L×B×D、船質 機関、出力、進水等	A 漁船 第一やしま、7.9トン SN2-2356（漁船登録番号）、七類定置網漁業株式会社（A社） 14.97m (Lr) × 3.78m × 0.95m、FRP ディーゼル機関、漁船法馬力数70、昭和58年4月15日 B 漁船 第二釣遊丸、7.9トン SN2-2296（漁船登録番号）、個人所有 14.10m (Lr) × 3.12m × 1.00m、FRP ディーゼル機関、250.07kW、昭和59年2月1日 第272-22089号（船舶検査済票の番号）
乗組員等に関する情報	A 船長A 男性 63歳 一級小型船舶操縦士・特殊小型船舶操縦士・特定 免許登録日 昭和56年6月25日 免許証交付日 平成27年9月8日 （令和2年9月17日まで有効） B 船長B 男性 66歳 一級小型船舶操縦士・特殊小型船舶操縦士・特定 免許登録日 平成10年8月27日 免許証交付日 平成30年5月10日 （令和5年8月26日まで有効）

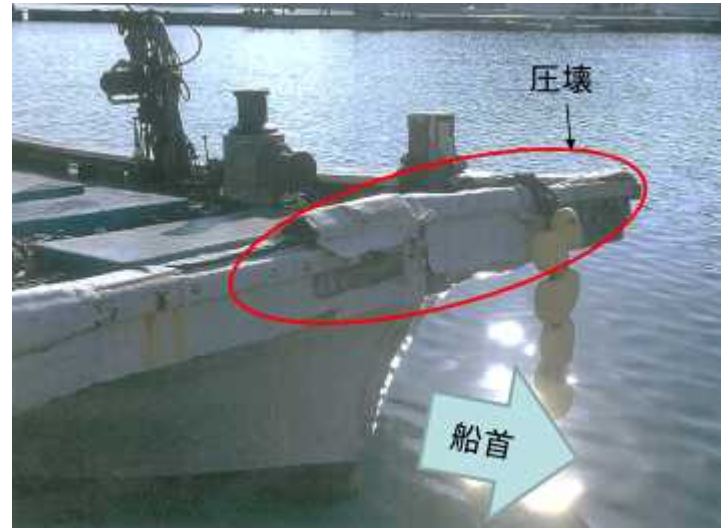
写真2 A船の損傷状況

死傷者等	なし
損傷	A 左舷船首部外縁に圧壊 B 左舷船首部外板に破口及び亀裂
気象・海象	気象：天気 晴れ、風向 東、風力 1、視界 良好 海象：海上 平穏、潮汐 下げ潮の中央期 月没時刻：00時12分ごろ
事故の経過	<p>A船は、定置網作業船で、船長A及び甲板員1人が乗り組み、平成30年9月19日03時15分ごろ、九島北方沖の定置網（以下「本件定置網」という。）に向けて七類港北西端にある物揚岸壁（以下「本件物揚岸壁」という。）を出航した。</p> <p>A船は、船長Aが操船に当たり、甲板員を船長Aの後方で見張りにつかせ、法定灯火を表示し、約6ノット（kn）の速力（対地速力、以下同じ。）で、手動操舵により北東進した。</p> <p>船長Aは、03時25分ごろ右舷船首方にB船の白灯を視認し、七類港沖防波堤灯台を右舷方に見たところで右に変針して、船首を松江市市明島^{いちめ}に向けた。</p> <p>A船は、船長A及び甲板員が、B船の舷灯が見えなかったためB船が船尾を向けて漂泊中であるか錨泊して作業中であるかと思い、市明島に向けて航行を続けていたところ、B船に白灯のほか舷灯の緑灯を間近に認め、右舵一杯をとり主機を中立運転としたが、03時30分ごろその左舷船首部とB船左舷船首部とが衝突した。</p> <p>A船の僚船（以下「僚船A」という。）は、定置網作業船でA船と共に移動し、収穫した定置網の魚を水槽に入れて運搬する船であり、七類港沖防波堤灯台付近に到達し、A船とB船が衝突してA船が作業灯を点灯してB船の状況を確認しているのを認め、A社にA船とB船が衝突した旨を報告した。</p> <p>A社の社長は、A船とB船が衝突した旨を海上保安庁に通報した。</p> <p>A船は、船長Aが、B船が自力航行可能で船長Bが負傷していないことを確認し、僚船Aと共に本件定置網に向かい、漁獲物を収穫したのち、本件物揚岸壁に着岸した。</p> <p>B船は、船長Bが1人で乗り組み、法定灯火を表示し、九島北方沖で漁を終えて02時00分ごろ漁場を出発した。</p> <p>船長Bは、03時00分ごろ松江市釣鉾山^{つりぼこ}北方沖に到着したが、通常、A船及び僚船Aが本件物揚岸壁を出航する時刻であり、九島南方沖でA船及び僚船Aと接近して航行するのを避ける目的で、同沖で約20分の間漂泊していた。</p> <p>B船は、船長Bが、A船及び僚船Aが九島南方沖に出て来ないので、七類港東防波堤灯台の西側に延びる防波堤棧橋（以下「本件防波堤棧橋」という。）に着棧しようと思い、03時25分ごろ、七類港東防波堤灯台の赤色の灯光に意識を向けながら、約6knの速力で西進</p>
