船舶事故調査報告書

事故種類	旅客負傷
発生日時	平成30年10月25日 14時56分ごろ
発生場所	広島県竹原市大久野島 ^{おおくの} 第2棧橋 大久野島灯台から真方位036° 830m付近 （概位 北緯34° 18.5′ 東経132° 59.9′）
事故の概要	旅客船兼自動車渡船第三おおみしまは、着棧してランプドアから旅客が乗船する際、旅客1人が負傷した。
事故調査の経過	平成30年10月26日、本事故の調査を担当する主管調査官（広島事務所）ほか1人の地方事故調査官を指名した。 原因関係者から意見聴取を行った。
事実情報 船種船名、総トン数 船舶番号、船舶所有者等 L×B×D、船質 機関、出力、進水等	旅客船兼自動車渡船 第三おおみしま、298トン 135542、大三島フェリー株式会社（A社） 49.90m×11.00m×3.59m、鋼 ディーゼル機関、1,029kW、平成8年8月27日
乗組員等に関する情報	船長 男性 55歳 四級海技士（航海） 免許年月日 平成3年1月8日 免状交付年月日 平成28年7月13日 免状有効期間満了日 令和3年7月22日 機関長 男性 28歳 四級海技士（機関）（履歴限定・機関限定） 免許年月日 平成23年3月28日 免状交付年月日 平成28年3月4日 免状有効期間満了日 令和3年3月27日 甲板員 男性 61歳 旅客A 女性 13歳
死傷者等	軽傷 1人（旅客A）
損傷	なし
気象・海象	気象：天気 晴れ、風向 東、風速 約1m/s、視界 良好 海象：海上 平穏、潮汐 下げ潮の末期
事故の経過	本船は、船長、機関長及び甲板員が乗り組み、平成30年10月25日14時40分ごろ愛媛県今治市盛漁港 ^{さかり} の34浮棧橋を離棧し、

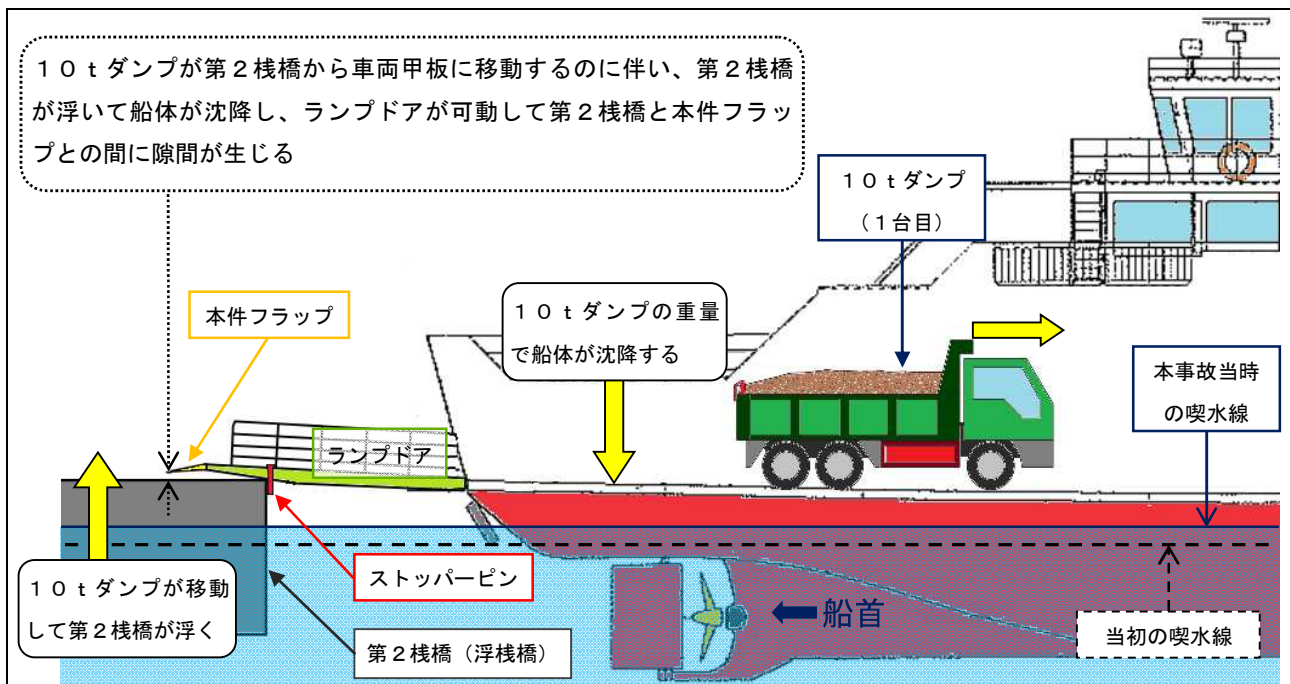
図1 車両甲板に大型車両を積み込んだときの状況（船首側）

<p>機関長は、旅客Bから旅客Aの左足先の負傷状況を聞き、船橋で操船中の船長に旅客Aの負傷状況を報告した後、船長の指示で、携帯電話でA社の職員に本事故の発生を報告するとともに、救急車の手配を依頼した。</p> <p>旅客Aは、15時15分ごろ本船が忠海港県営棧橋に着棧した後、同棧橋で待機していた救急車で病院に搬送され、左第1趾裂創及び爪甲脱臼と診断された。</p> <p>(付図1 事故発生場所概略図、付図2 事故発生場所概略図(第2棧橋) 参照)</p>
<p>その他の事項</p>	<p>旅客Aは、左舷側乗船通路の入口付近を歩いて乗船していたところ、左足先が本件フラップの左舷端と第2棧橋との間に挟まった。</p> <p>甲板員が2台目の10tダンプを停止させたとき、同10tダンプの前輪が本件フラップ上を通過していた。</p> <p>本船は、忠海港と盛漁港との間を大久野島を經由して定期運航され、船首と船尾にプロペラ、舵、ランプドアを、又船体中央部の船首及び船尾それぞれに船橋を有する双頭船であり、前進及び後進クラッチを内蔵した逆転減速機を介して船尾側となるプロペラに動力を伝達するようになっていた。</p> <p>本船は、本事故当時、左舷係留索1本を第2棧橋南端の係留フックに掛け、本件ランプドア右前にストッパーピン(鋼製の軸、長さ約60cm、直径約11cm)1本を差し込み、本件ランプドア下部から出たストッパーピンを第2棧橋前面に押し当てた状態で係留しており、左右に傾斜していなかった。</p> <p>本船は、旅客専用の乗船通路が設置され、旅客の乗船と車両の積込みが並行して行われていた。</p> <p>第2棧橋は、浮棧橋であるので、大型車両が第2棧橋上にある場合、又は大型車両が第2棧橋上から車両甲板に移動した場合、その重量の変化に伴い浮沈することがある。</p> <p>本船は、左右に傾斜した場合、又は車両甲板に大型車両を積み込んで本船が沈降した場合、ランプドアが可動して第2棧橋と本件フラップとの間に隙間が生じることがあった。(図1参照)</p>

本船は、ふだん、第2 棧橋で乗船する旅客が約 10 人及び乗用車が約 3～5 台であったので、車両の積み込みに伴って船体が沈降し、第2 棧橋と本件フラップとの間に隙間が生じることがなかった。

本船は、第2 棧橋において、旅客 A が左舷の乗船通路の入口付近を歩いて乗船中、並行して 10 t ダンプの積み込みを行っていたことから、船体が沈降して第2 棧橋と本件フラップとの間に隙間が生じ、その隙間に旅客 A の左足先が挟まったものと考えられる。

<p>2台目の10tダンプは、旅客Aが、本件フラップ左舷端と第2棧橋との間に左足先が挟まった直後、その前輪が本件フラップ上を通過したものと考えられる。</p> <p>船長は、船橋に居て本件ランプドアの状況を見ていたものの、本件フラップの両端が人影に隠れていたことから、本件フラップの接地状況を確認することができなかったものと考えられる。</p> <p>機関長は、車両甲板中央部に居たことから、本件フラップの接地状況を確認することができなかったものと考えられる。</p> <p>甲板員は、2台目の10tダンプに乗船を指示した後、架道橋上の3台目の10tダンプを誘導していたことから、本件フラップの接地状況を確認することができなかったものと考えられる。</p>
<p>原因</p>	<p>本事故は、本船が、第2棧橋において、旅客Aが左舷の乗船通路の入口付近を歩いて乗船中、10tダンプの積込みを行っていたため、船体が沈降して第2棧橋と本件フラップとの間に隙間が生じ、その隙間に旅客Aの左足先が挟まった直後、2台目の10tダンプの前輪が本件フラップ上を通過したことにより発生したものと考えられる。</p>
<p>再発防止策</p>	<p>A社は、本事故後、乗船通路入口（本件フラップの接地部）に挟まれ防止の目的でゴムマットを被せることにした。（写真1参照）</p> <div data-bbox="740 1025 1235 1361" data-label="Image"> </div> <p>写真1 本件フラップの接地部とゴムマットの状況</p> <p>今後の同種事故等の再発防止に役立つ事項として、次のことが考えられる。</p> <ul style="list-style-type: none"> ・ A社は、大型車両の積込みに関する注意事項として、下記2項目を作業基準書に追記すること。 <ol style="list-style-type: none"> ① 旅客の乗船中に大型車両の積込みを行わない。 ② 大型車両の積込み中に旅客を乗船させない。 ・ A社及び船長は、乗組員に大型車両の積込みに関する上記注意事項の周知徹底を図ること。

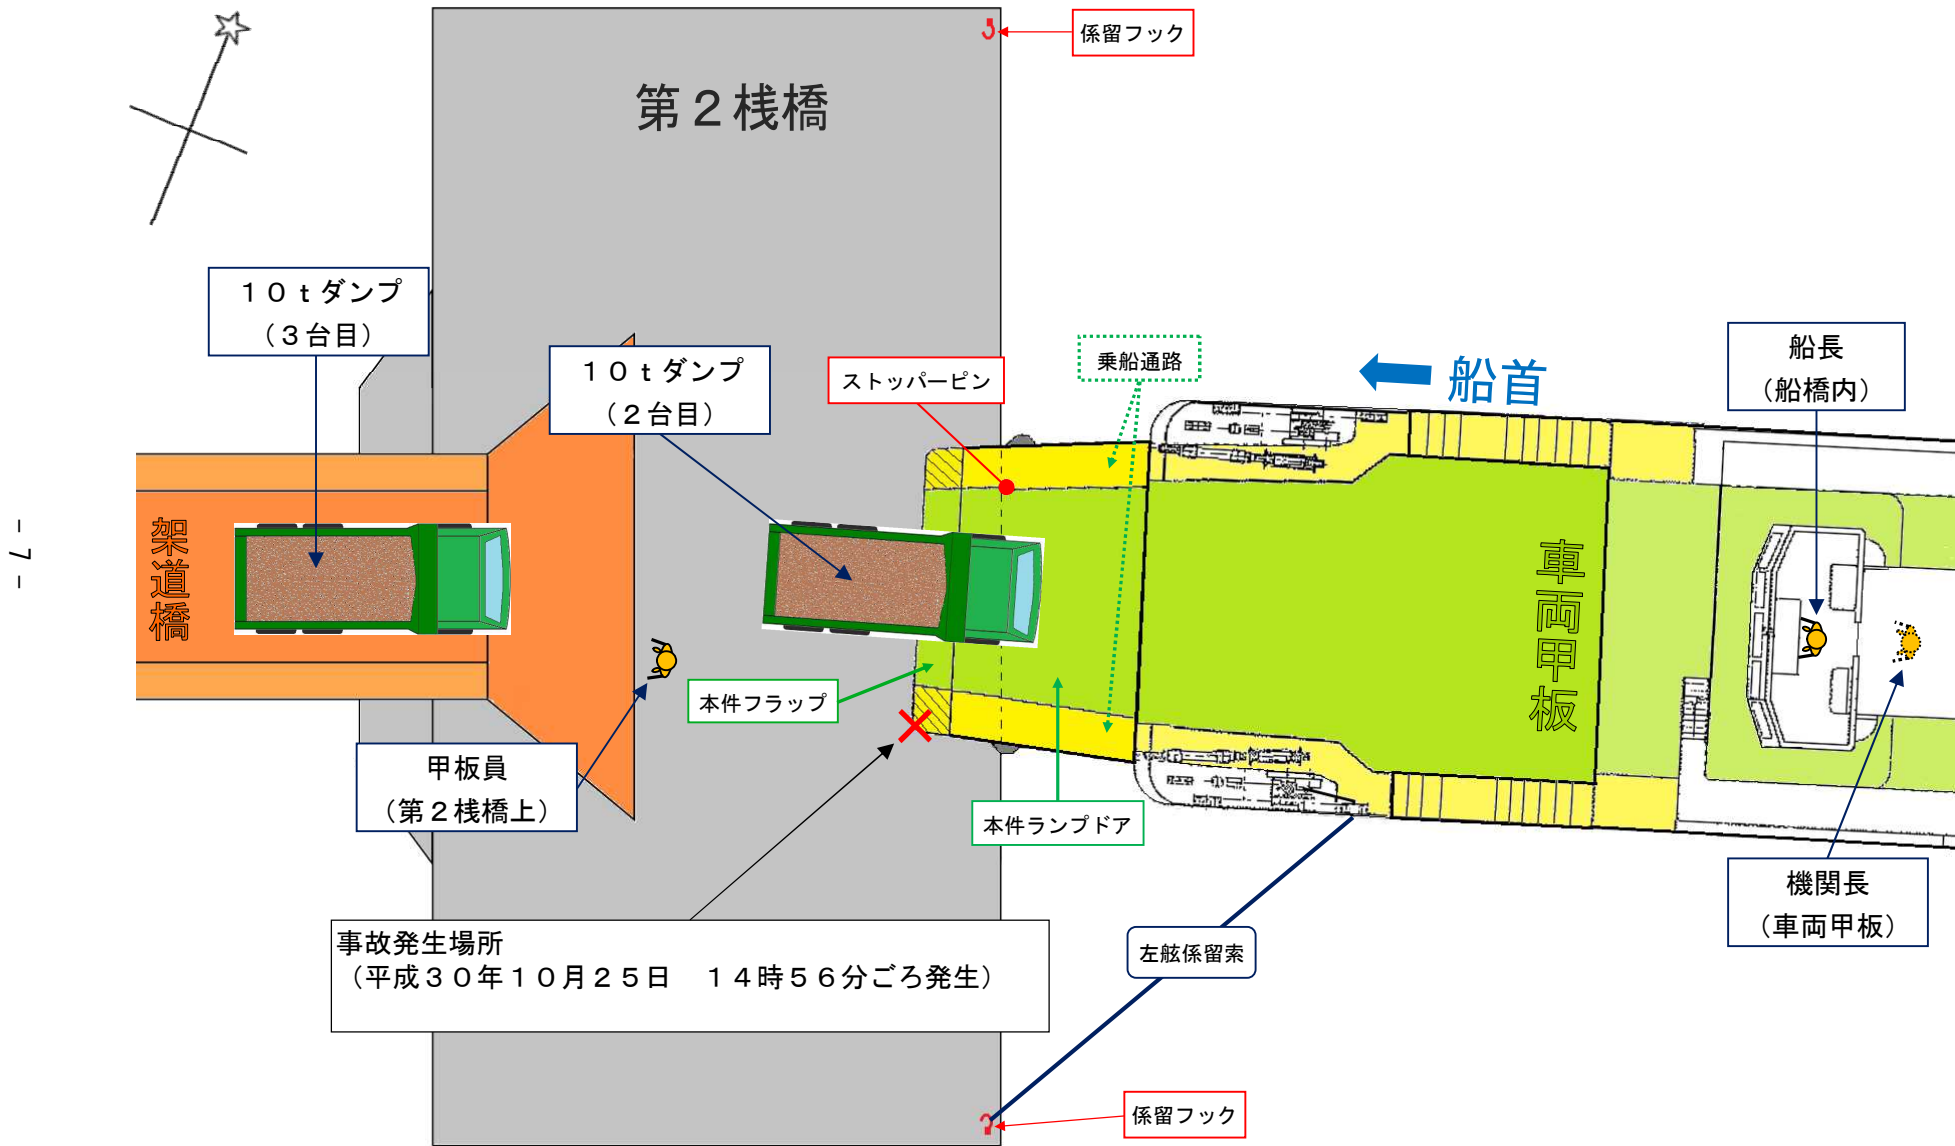
付図2 事故発生場所概略図（第2 棧橋）

14時53分ごろ大久野島第2棧橋（幅約30m、縦約15m、高さ約3.6mの浮棧橋、以下「第2棧橋」という。）に船首着けで着棧した。

機関長は、甲板員と共に左舷側乗船通路の入口付近に向かったところ、旅客Aの救助に当たった別の旅客（以下「旅客B」という。）から、旅客Aの左足先が本件ランプドアのフラップ（本件ランプドア前端部の長さ約1.0m、幅約7.8mの可動板、以下「本件フラップ」という）の左舷端と第2棧橋との間に挟まれたと聞き、その旨を船長に報告した。
