## 船舶事故調査報告書

| 事故種類 | 乗揚 |
| 事故の概要 | 引船第五大千丸は、はしけ大 3 7 6 をえい航して西南西進中、第五大千丸及び大 3 7 6 が浅所に乗り揚げた。<br>第五大千丸は、船尾部船底外板の凹損等を生じ、また、大 3 7 6 は、船首部外板に凹損を生じた。 |

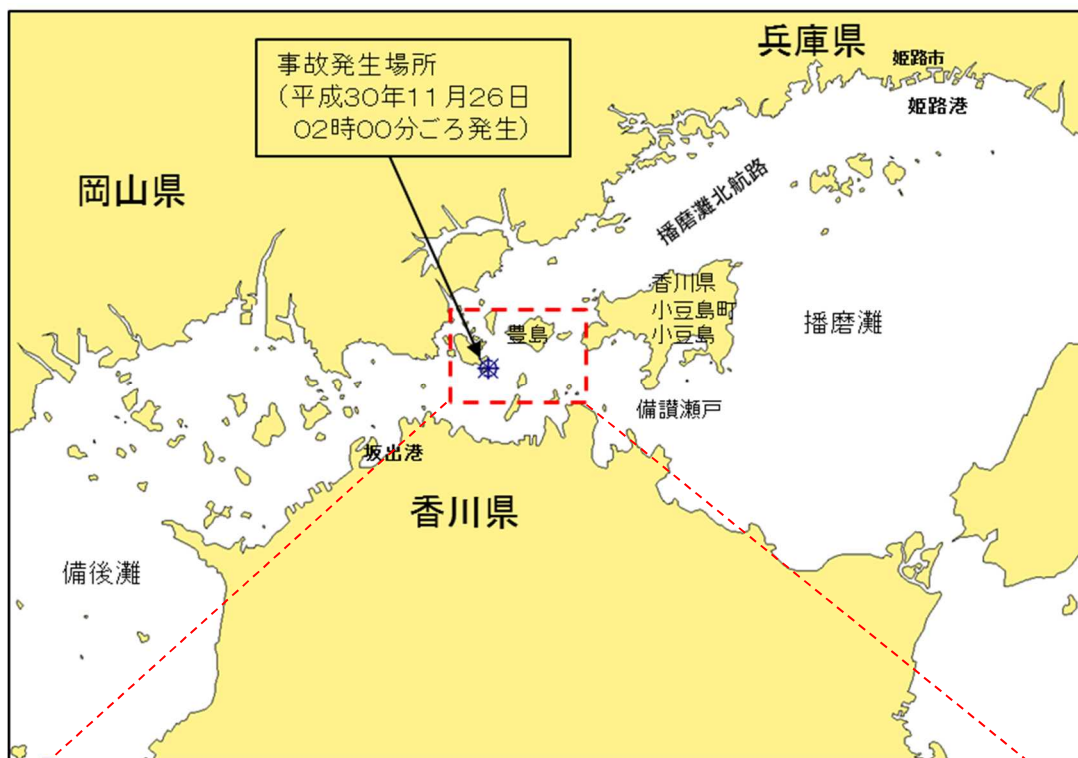
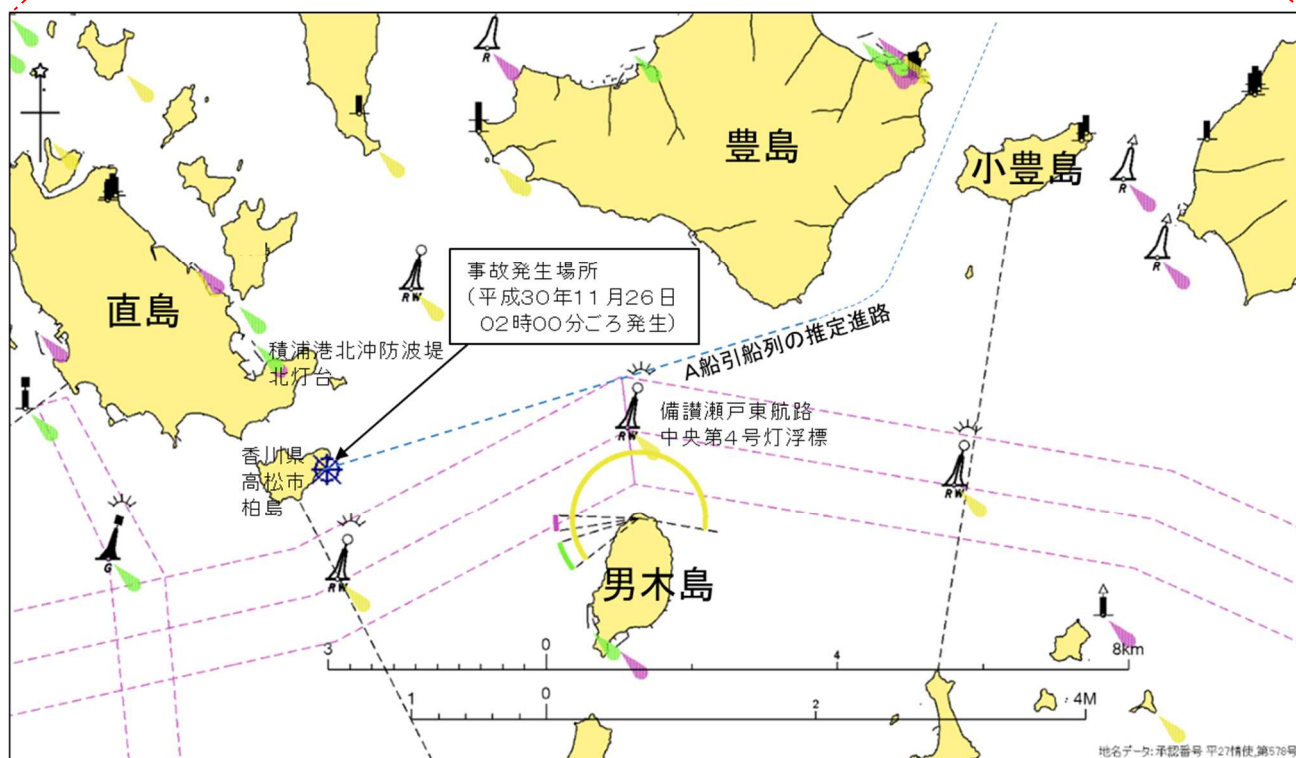
付図1 事故発生経過概略図

| | <p>てA船の船尾から約30mのえい航索で繋いで引船列（以下「A船引船列」という。）を構成し、平成30年11月25日20時00分ごろ香川県坂出市坂出港に向けて兵庫県姫路市姫路港飾磨区を出港した。</p> <p>船長Aは、船橋当直につき、法定灯火を表示し、操舵スタンドの後方に設置された背もたれのない椅子に腰を掛けて自動操舵により操舵に当たって、同スタンドの左側のレーダーを3Mレンジでコースアップ表示、その左側のGPSプロッターをノースアップ表示としていた。</p> <p>A船引船列は、船長Aが、播磨灘北航路第3号灯浮標を右舷側に見たあと、左舵を取り南南西進とし、約6knの対地速力とした。</p> <p>船長Aは、東向きの潮流が強いと感じ、船首方に大型船が備讃瀬戸東航路を西進していたので、備讃瀬戸東航路外の北側を航行しようと思ひ、備讃瀬戸東航路中央第4号灯浮標を左舷船首方に見てA船の位置を確認し、柏島に向け西南西進したところ、航行に支障となる船舶がなく2時間程度で坂出港に入港できると思ひ安心し、間もなく居眠りに陥った。</p> <p>船長Aは、26日02時00ごろ衝撃を感じて目覚め、周囲を見渡してA船及びB船が柏島東岸の浅所に乗り揚げたことを知った。</p> <p>船長Aは、主機を中立運転として02時05分ごろ海上保安庁に本事故発生の通報を行い、その後A社に同旨の報告を行った。</p> <p>A船引船列は、A社が手配したタグボートにより離礁し、11時40分ごろ坂出港に入港した。</p> <p>（付図1 事故発生経過概略図 参照）</p> |
