船舶事故調査報告書

事故種類	火災
発生日時	平成31年1月4日 08時10分ごろ
発生場所	山口県岩国市保高島北北東方沖 西五番之碕灯標から真方位296° 2.4海里（M）付近 （概位 北緯34°05.3′ 東経132°24.1′）
事故の概要	プレジャーボートYUMI IIは、南進中、火災が発生した。 YUMI IIは、操舵室等に焼損を生じ、沈没した。
事故調査の経過	平成31年1月25日、本事故の調査を担当する主管調査官（広島事務所）ほか1人の地方事故調査官を指名した。 原因関係者から意見聴取を行った。
事実情報 船種船名、総トン数 船舶番号、船舶所有者等 L×B×D、船質 機関、出力、進水等	プレジャーボート YUMI II、3.4トン 270-44955 広島、個人所有 8.20m (Lr) × 2.48m × 1.01m、FRP ディーゼル機関、182kW、平成15年10月
乗組員等に関する情報	船長 男性 57歳 二級小型船舶操縦士・特殊小型船舶操縦士・特定 免許登録日 平成13年6月28日 免許証交付日 平成28年1月18日 （令和3年6月27日まで有効）
死傷者等	なし
損傷	操舵室、機関室、上甲板等に焼損（全損）
気象・海象	気象：天気 晴れ、風向 北東、風力 2、視界 良好 海象：波高 約0.5m
事故の経過	本船は、船長が1人で乗り組み、知人（以下「同乗者」という。）1人を乗せ、釣りの目的で、平成30年1月4日07時15分ごろ岩国市福浦島北方沖の釣り場に向けて広島県広島市所在のマリーナを出航した。 本船は、出航後、船長が、07時20分ごろ右舷後部甲板上に設置した発電機格納箱内のエアコン用発電機（以下「本件発電機」という。）を始動し、操舵室のエアコンを運転しながら、約22ノットの対地速力で航行した。 同乗者は、本船が保高島北北東方沖を南進中、08時10分ごろ、

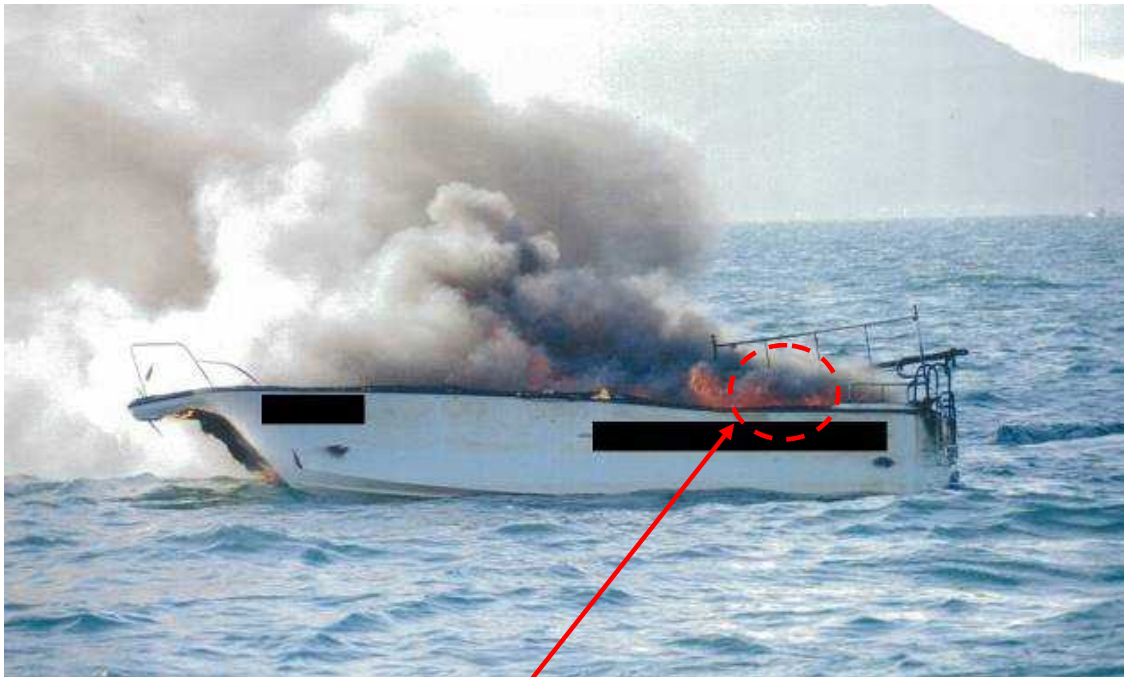
写真1 炎上中の本船の状況

<p>バーンという爆発音を聞いて右舷後部甲板を振り返ると、本件発電機から炎が見えたので、船長にその旨を伝えた。</p> <p>船長は、機関を中立運転とし、後部甲板に備え付けられた海水ポンプを運転して発電機格納庫の点検蓋から消火を試みたものの、火勢が衰える様子がなかったため、同乗者に119番通報するよう伝えた。</p> <p>本船は、火勢が激しくなって延焼し、船長及び同乗者が付近を航行していたプレジャーボートに救助され、その後消防から通報を受けた巡視艇によって消火活動が行われたものの、09時40分ごろ沈没し、後日、引き揚げられて解体処分された。</p> <p>(付図1 事故発生場所概略図、写真1 炎上中の本船の状況、写真2 引き揚げられた本船の状況 参照)</p>
<p>その他の事項</p>	<p>本件発電機は、本船が引き揚げられた際、脱落して紛失していた。</p> <p>本件発電機は、約5年前に新替えされた汎用のガソリン原動機付発電機で、上部に容量9ℓの燃料タンクが付いており、出航時には約8ℓのガソリンが入っていた。</p> <p>発電機格納箱には、吸気口及び自動運転式電動排気ファン付きの排気口が設けられていた。</p> <p>船長は、本船の進水時から本件発電機を約5年毎に新替えしており、平成30年12月ごろ本件発電機の調子が悪かったので機関整備業者に点検してもらったところ、本件発電機の腐食が進んでいるので交換するよう言われていた。</p> <p>船長は、本件発電機を始動する際、ガソリンが漏れたような臭気を感じていなかった。</p> <p>本船は、機関室に自動消火装置が設置されていたものの、持運び式消火器を備え付けていなかった。</p>
<p>分析</p> <p>乗組員等の関与 船体・機関等の関与 気象・海象等の関与 判明した事項の解析</p>	<p>不明 不明 なし</p> <p>本船は、保高島北北東方沖を南進中、本件発電機から出火したものと推定される。</p> <p>本船は、引き揚げられた際に本件発電機が脱落して紛失していることから、出火した経緯を明らかにすることはできなかった。</p>

本件発電機が設置されていた場所

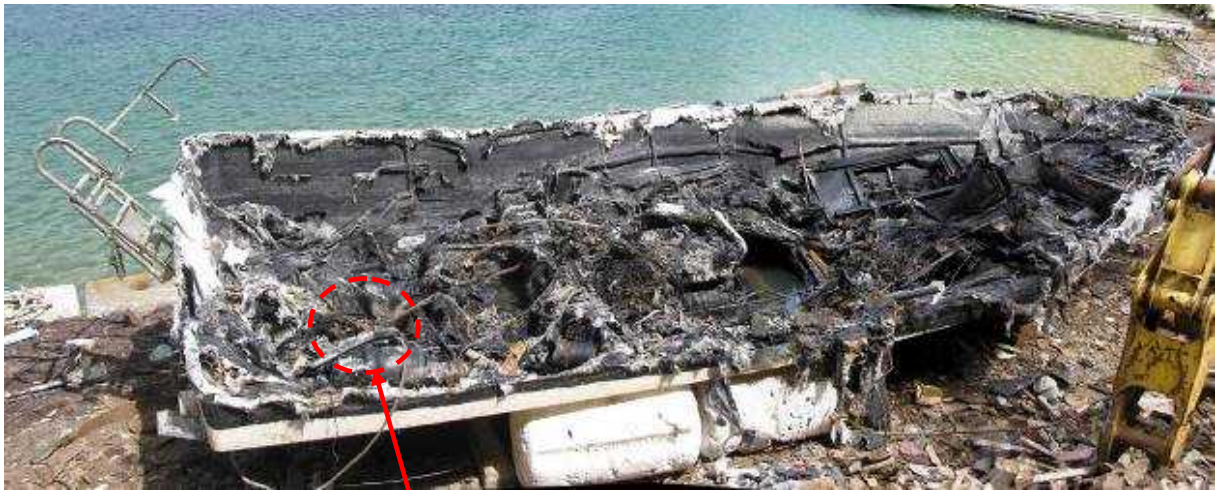
写真2 引き揚げられた本船の状況

本件発電機が設置されていた場所

<p>原因</p>	<p>本事故は、本船が保高島北北東方沖を南進中、本件発電機から出火したものと推定される。</p>
<p>再発防止策</p>	<p>今後の同種事故等の再発防止及び被害の軽減に役立つ事項として、次のことが考えられる。</p> <ul style="list-style-type: none"> ・船長は、機関整備業者から腐食等による交換を助言されている場合、ガソリン原動機付発電機を使用せずに速やかに交換することが望ましい。

・ 船長は、持運び式消火器を備え付けておくこと。
--	--------------------------
